PROCES VERBAL DE DESCRIPTION

Aux fins d'établir le procès-verbal de description et d'assurer la visite aux adjudicataires éventuels de l'immeuble situé à BOE (47550), 4 rue de Provence, figurant à la matrice cadastrale de ladite commune section AW N° 101, pour une contenance totale de 2a 64ca, en précisant que l'Huissier instrumentaire pourra se faire assister si besoin est d'un serrurier et de la force publique.

Qu'il convient de procéder à la description du bien immobilier sis : 4 rue de Provence à Boé (47550), figurant à la matrice cadastrale de ladite commune section AW n°101 d'une contenance de 02 a 64 ca,

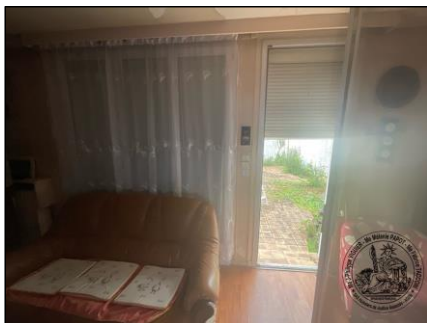
Photographie n°1. Me TACCONI (16/10/2024 15:25:17) Photographie n°2. Me TACCONI (16/10/2024 15:25:35)

Le sol est en parquet flottant, mais présente des différences de niveau. Le parquet s'est légèrement soulevé sous l'effet de l'humidité, il est déformé et nécessite une remise en état.

J'observe que des meubles occupent l'intégralité de la surface de la maison. Je note que les tapisseries sont décollées et endommagées sur le côté droit de la porte-fenêtre donnant sur la terrasse.

De plus, au niveau du plafond, la peinture s'est totalement écaillée.

Je remarque également des décollements et un arrachage de la tapisserie sur le mur de cloison séparant le séjour du coin cuisine.

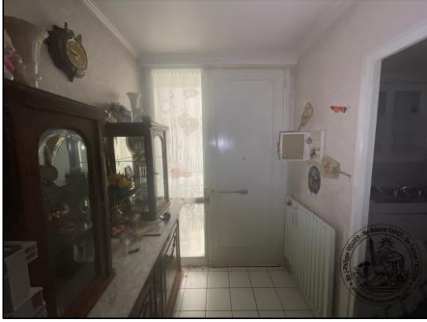
Photographie n°1. Me TACCONI (16/10/2024 15:28:48) Photographie n°2. Me TACCONI (16/10/2024 15:29:00)

Dans l'entrée, les tapisseries sont endommagées et il y a un carillon de sonnette.

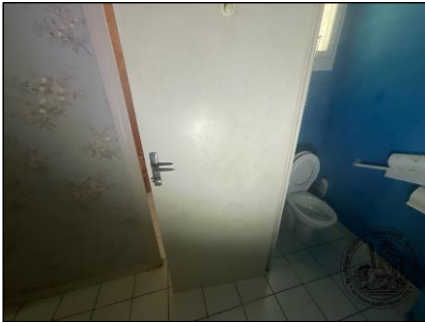
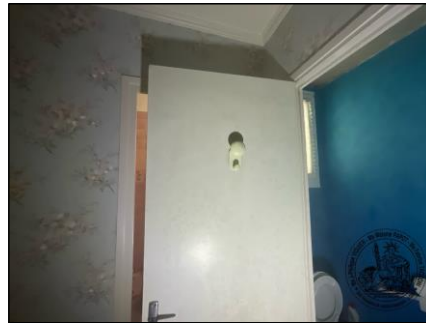
Photographie n°1. Me TACCONI (16/10/2024 15:38:53)

Au niveau des WC, je constate que la porte présente des traces de moisissure sur la face intérieure.

Sur l'encadrement de cette fenêtre fixe, je constate la présence de traces de moisissures.

Je note également que le plafond présente des traces de moisissures.

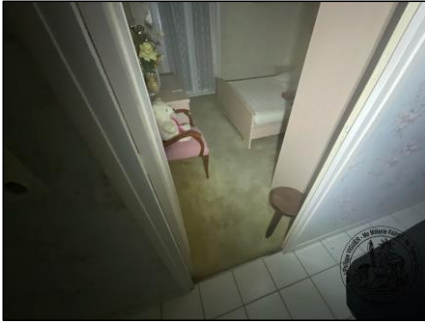
Photographie n°1. Me TACCONI (16/10/2024 15:42:10) Photographie n°2. Me TACCONI (16/10/2024 15:42:11)

Je note la présence d'une fissure structurelle sur le mur, qui s'étend en diagonale au-dessus du radiateur sur environ deux à trois mètres, vers la partie centrale du mur de cloison entre la chambre numéro 1 et la chambre numéro 2.

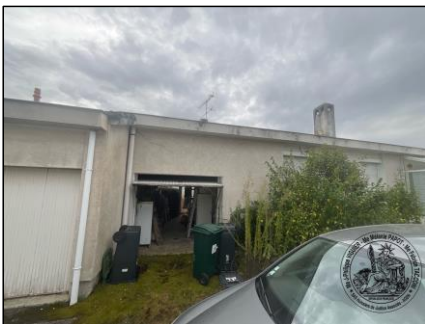
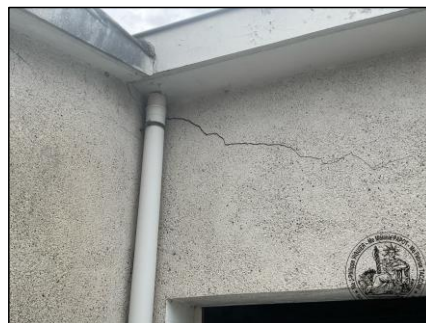
Photographie n°1. Me TACCONI (16/10/2024 15:53:37) Photographie n°2. Me TACCONI (16/10/2024 15:53:44)

Sur la façade avant de la maison, je remarque la présence de fissures structurelles, à l'angle du bâtiment, au-dessus de la porte de garage de gauche, ainsi qu'une fissure importante sur la partie avant gauche de la façade extérieure.

Je note la présence de fissurations structurelles sur le bâtiment, entre la petite véranda et la porte du garage de droite.

Je constate également des fissures structurelles à l'angle du bâtiment, du côté droit du garage, à la limite de la façade, et à la jonction avec la maison voisine.

Le trottoir est envahi par des mousses végétales, la maison étant inoccupée depuis 2015, aucun entretien particulier n'a été effectué.

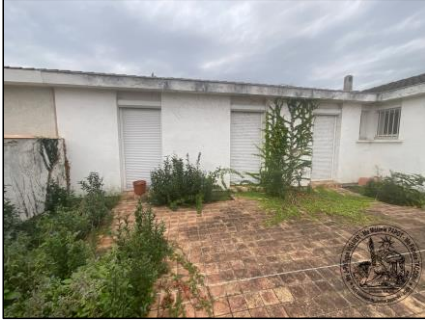
Photographie n°1. Me TACCONI (16/10/2024 15:56:15)

Je note la présence de fissures structurelles dans le bâtiment voisin, ainsi qu'à l'angle du bâtiment où je me trouve et du garage, avec des fissures relativement importantes.
