PROCES-VERBAL DESCRIPTIF

**L'AN DEUX MILLE VINGT-QUATRE
ET LE VINGT-QUATRE JUIN à 14 HEURES 00**

Arrivé à 47300 VILLENEUVE-SUR-LOT, Cours Victor Hugo, n°12, nous découvrons un immeuble de ville à usage commercial et à usage d'habitation, possédant deux étages avec combles et petite cour à l'arrière, entièrement close.

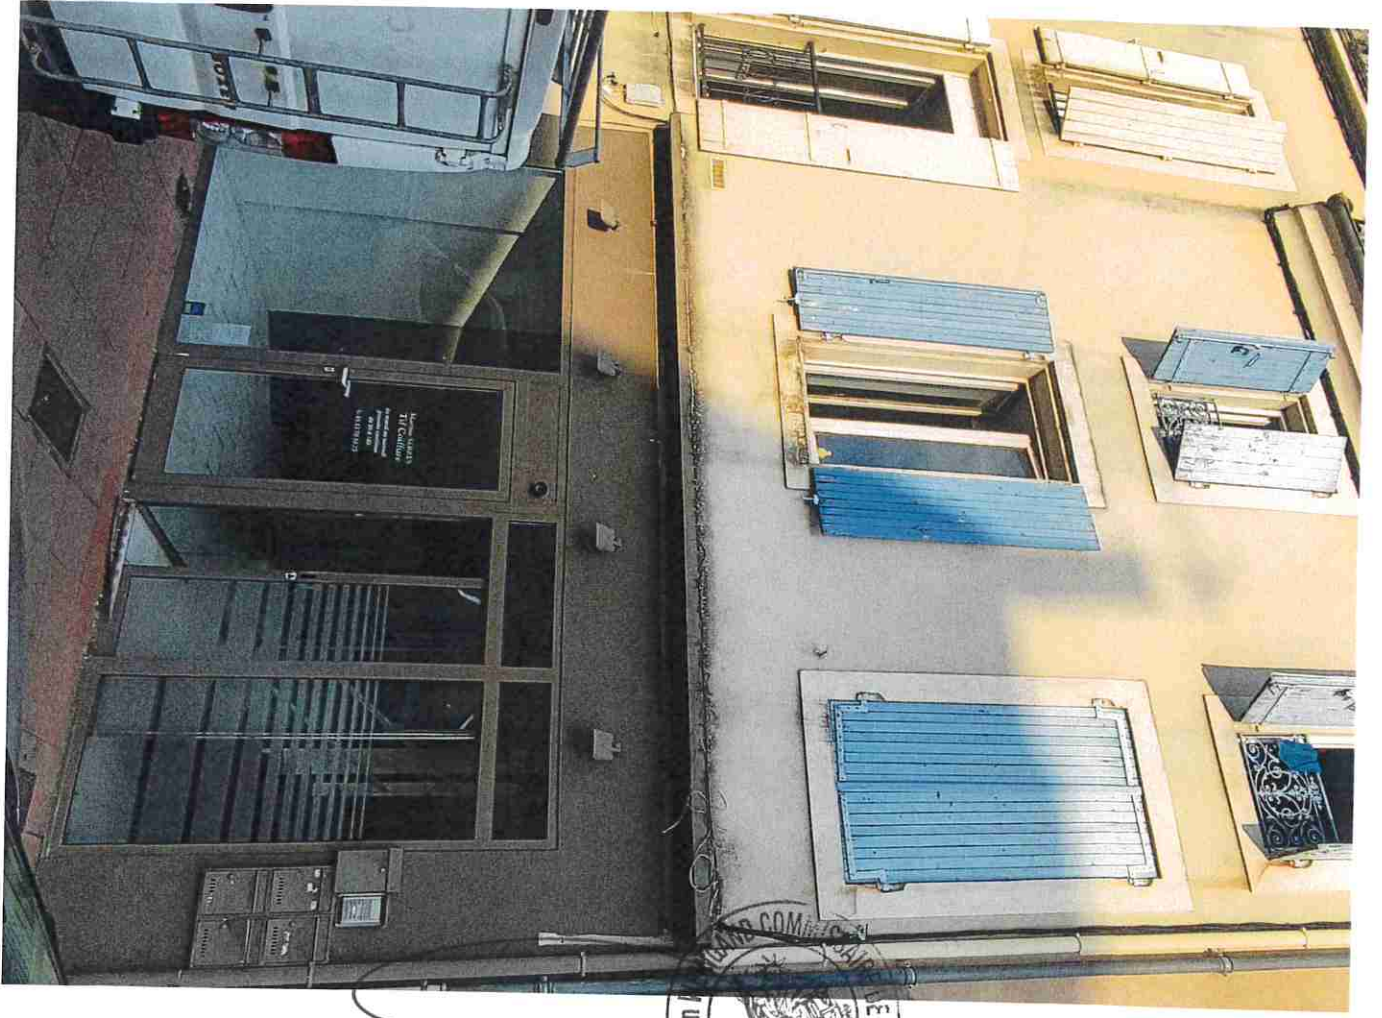
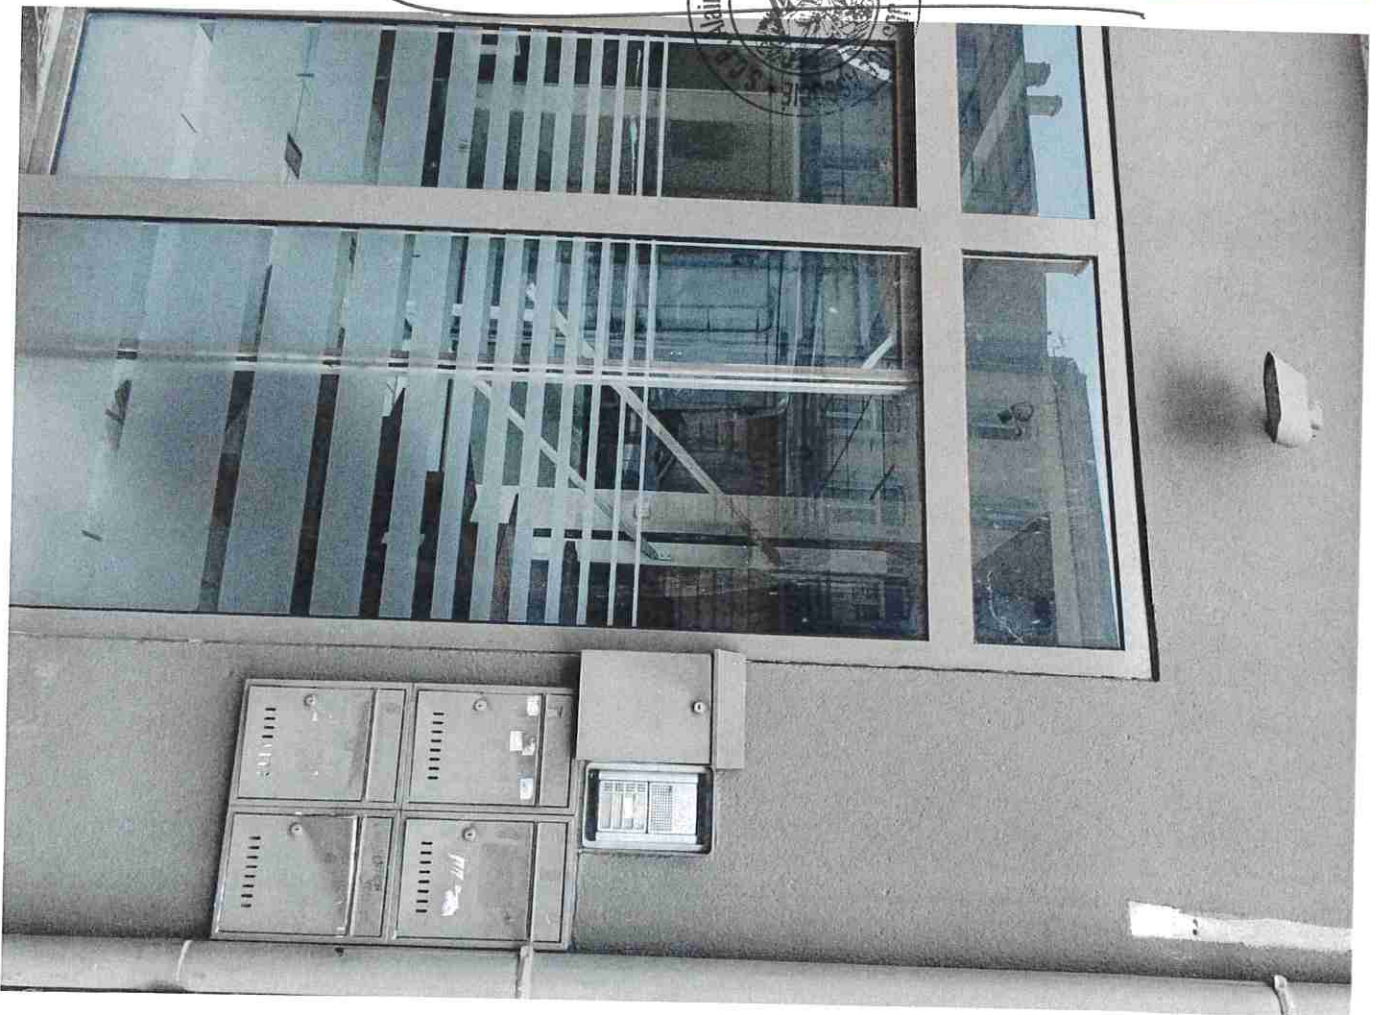
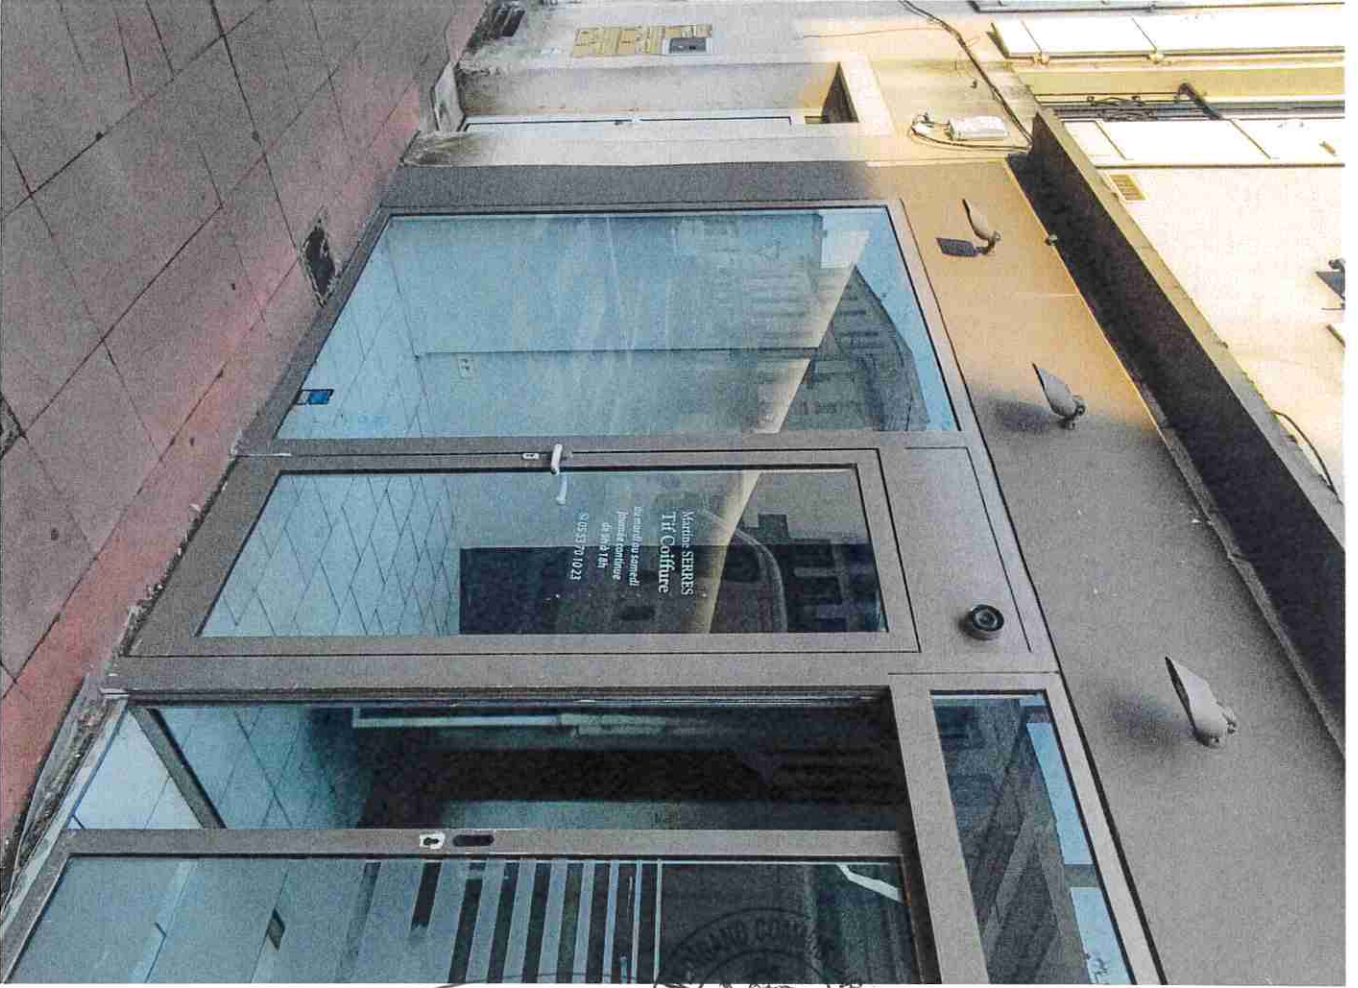
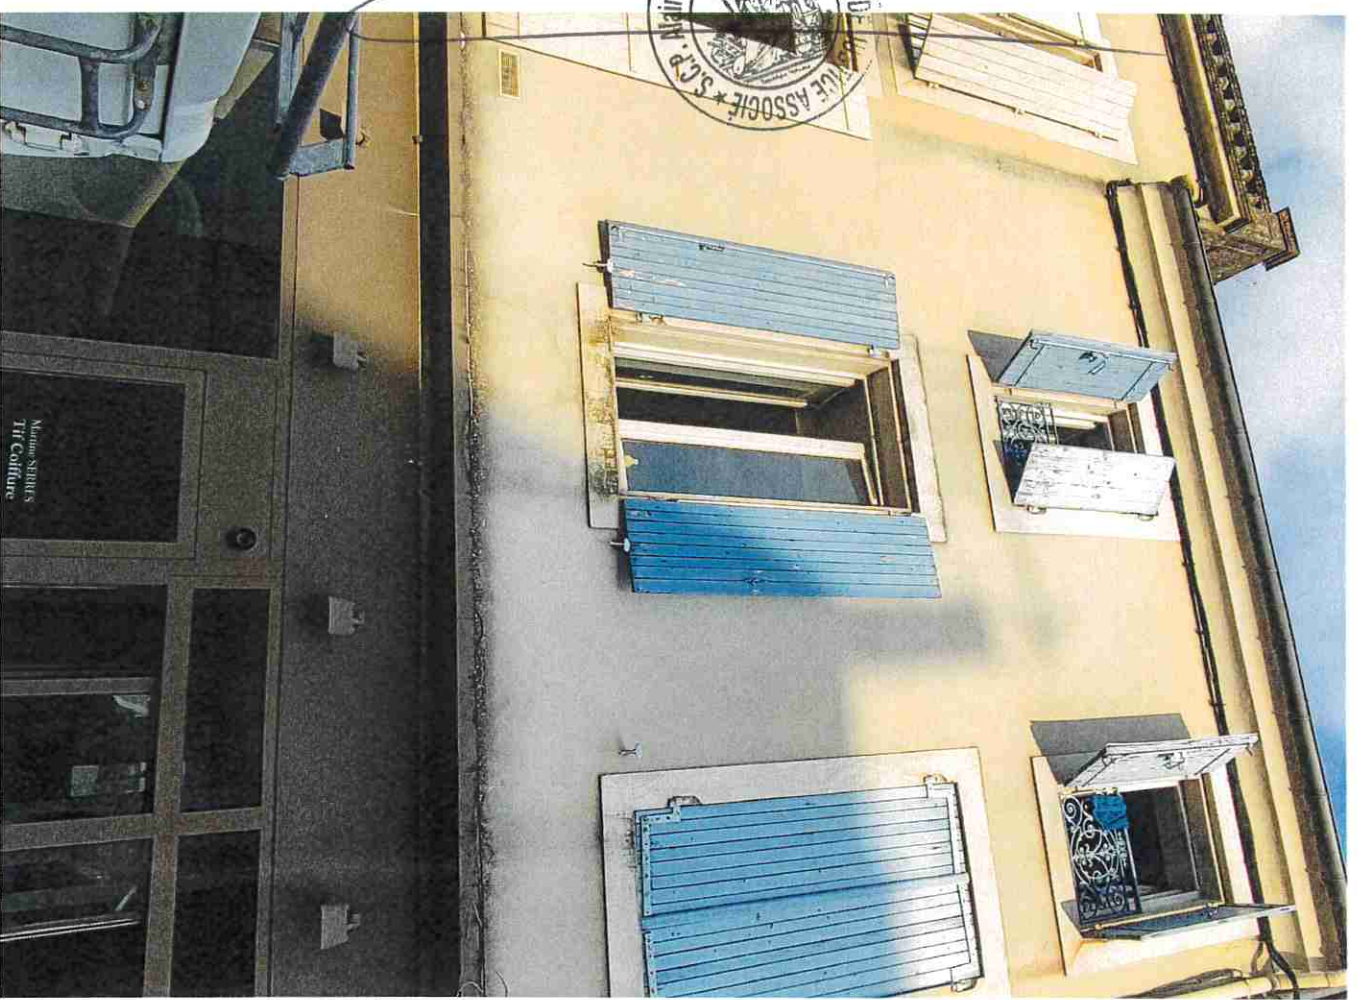
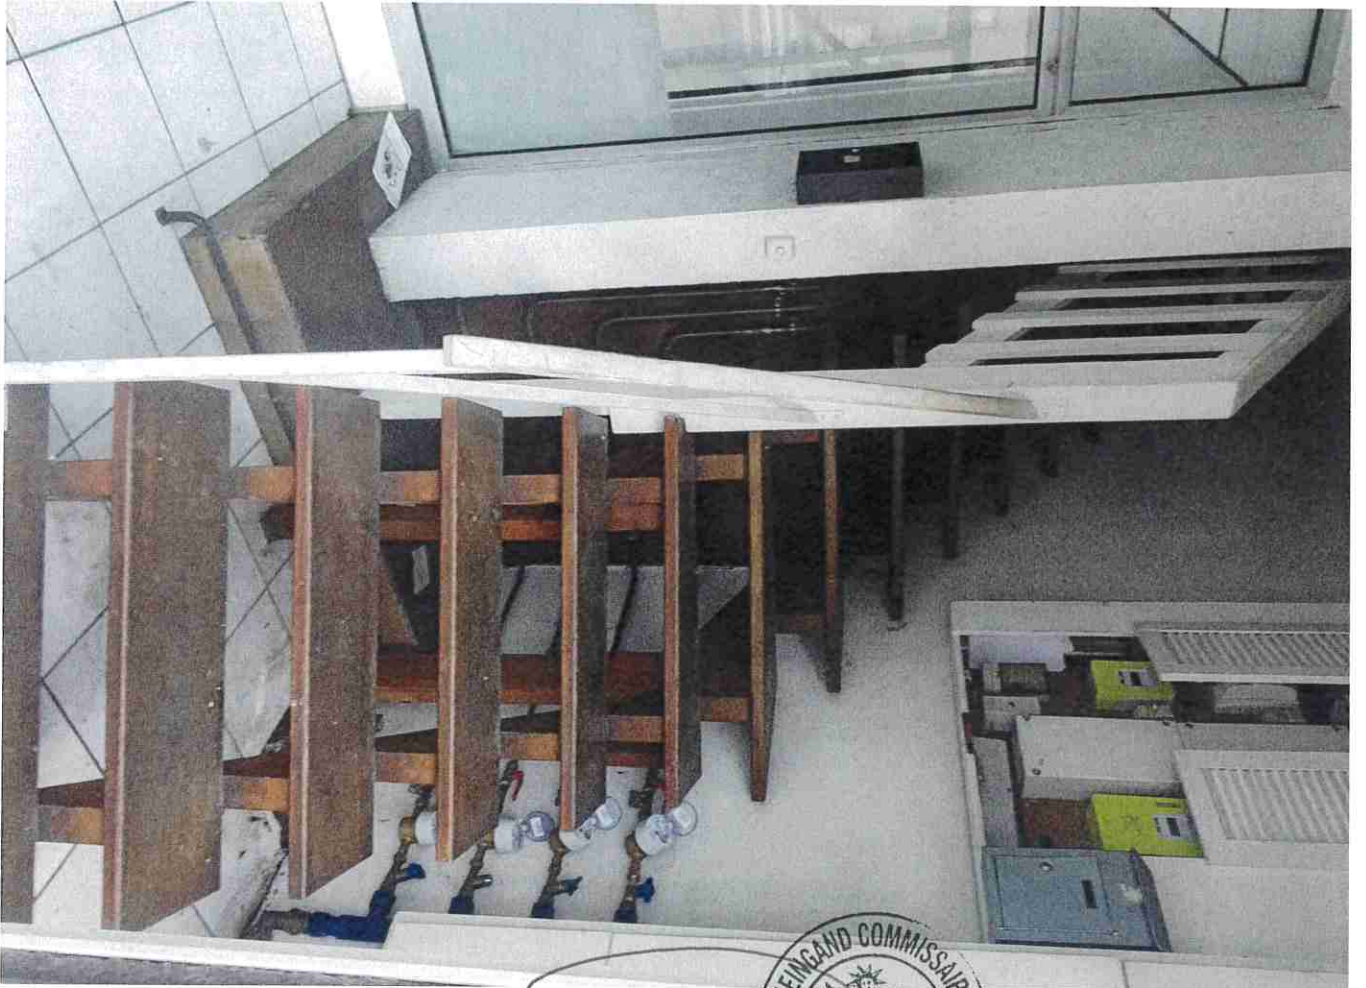
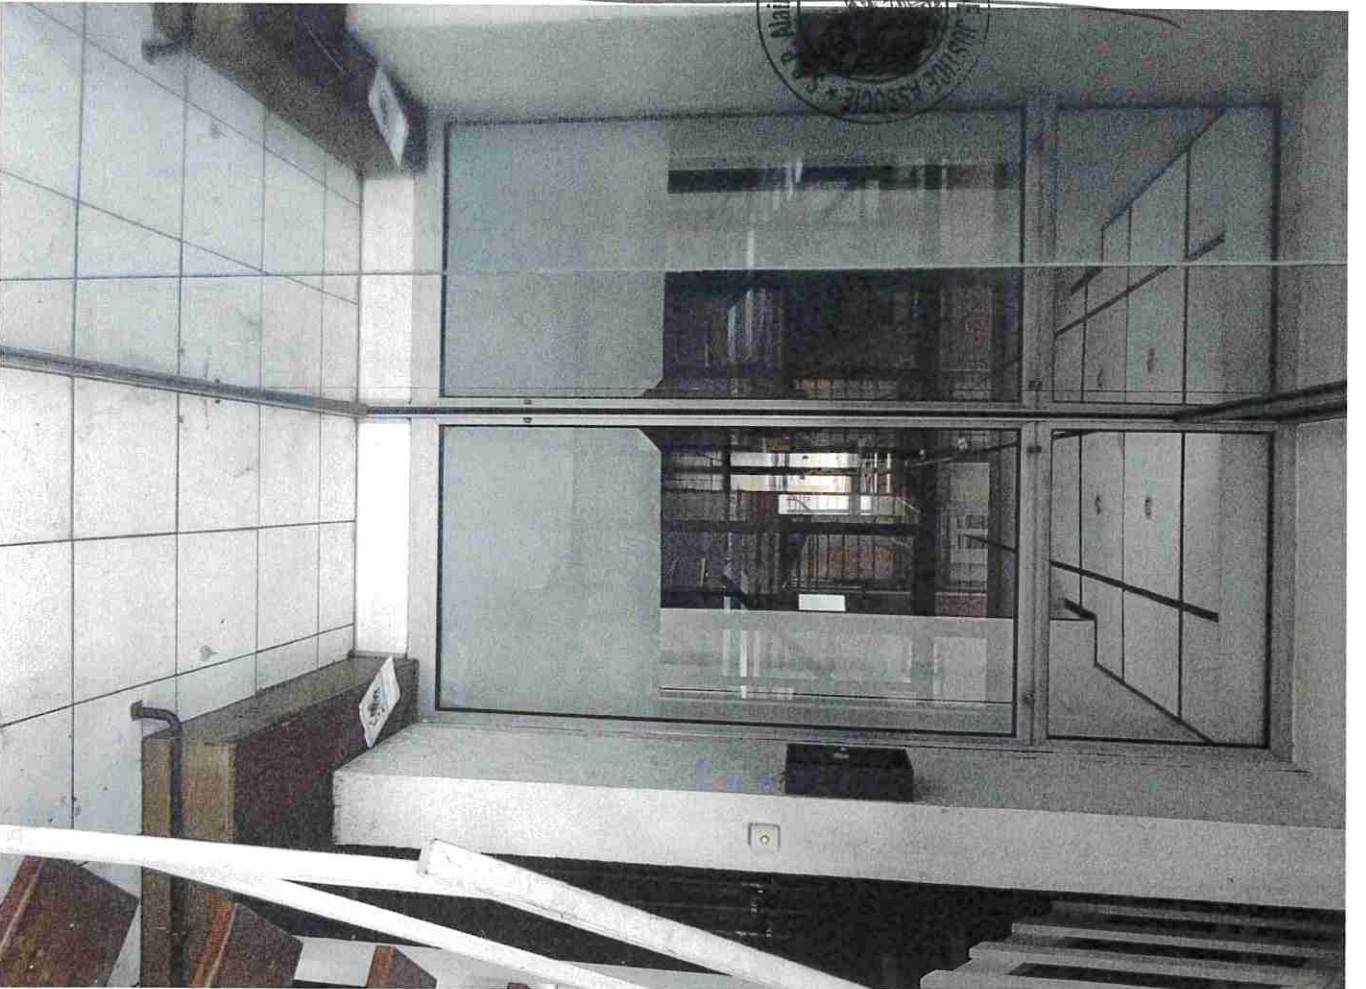
EXTERIEURS

L'immeuble possède une toiture à deux pentes, recouverte de tuiles rondes. La toiture est, de manière générale, en état correct d'usage apparent.

La partie de la façade de l'immeuble, située au niveau du rez-de-chaussée, est recouverte d'un enduit de couleur grise, de manière générale, en bon état d'usage, à l'exception de quelques légers manques et traces blanchâtres, visibles en plusieurs endroits.

La partie de la façade de l'immeuble, située au niveau des étages supérieurs, est recouverte d'un enduit de couleur blanche, de manière générale, en état correct d'usage. Nous y notons, cependant, la présence de quelques légères fissures, visibles en divers endroits de la façade.

La façade de l'immeuble, située à l'arrière, est constitué de pierres avec briquettes et jointements en ciment, en partie haute. L'ensemble est en mauvais état d'usage avec présence d'un ensemble de manques, plus ou moins importants.

- Présence d'une double porte en aluminium, de couleurs blanche, possédant chacune deux portes coulissantes avec présence d'un store, en partie haute. L'ensemble est en état correct d'usage malgré la présence de quelques désordres.
- Présence d'une terrasse constituée d'une dalle en béton, visible au niveau du premier étage, en mauvais état d'usage, d'entretien et de propreté avec présence de mauvaises herbes qui prolifèrent,

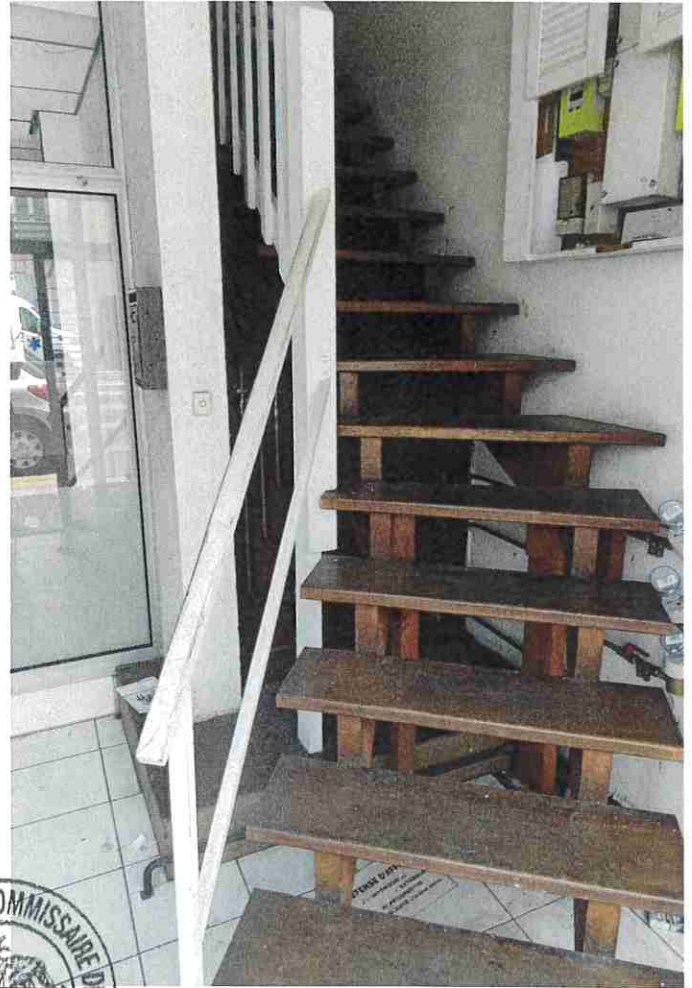
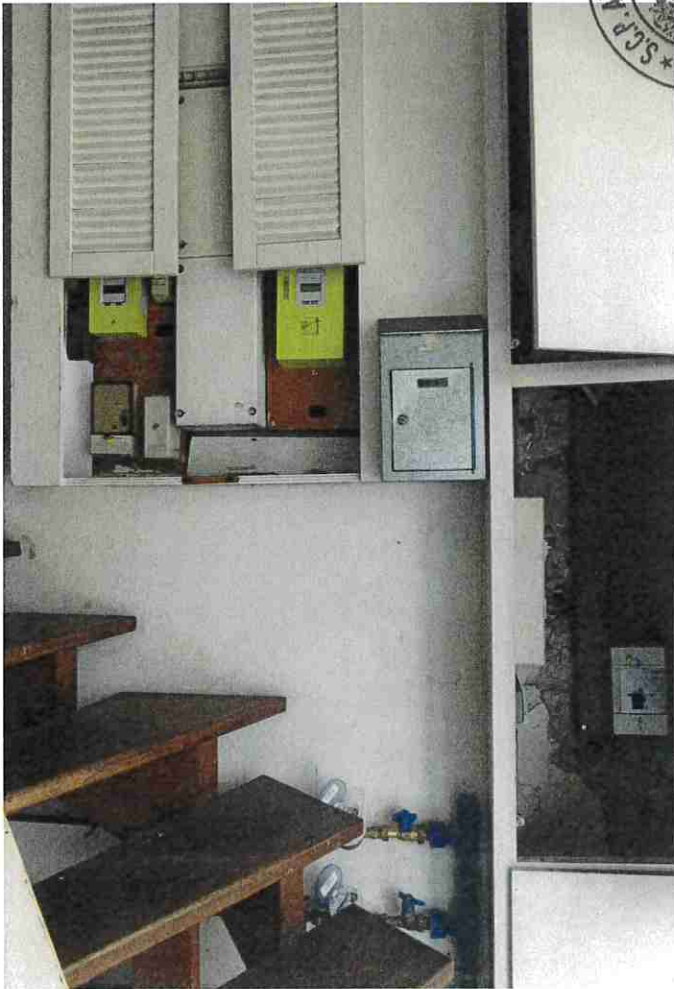
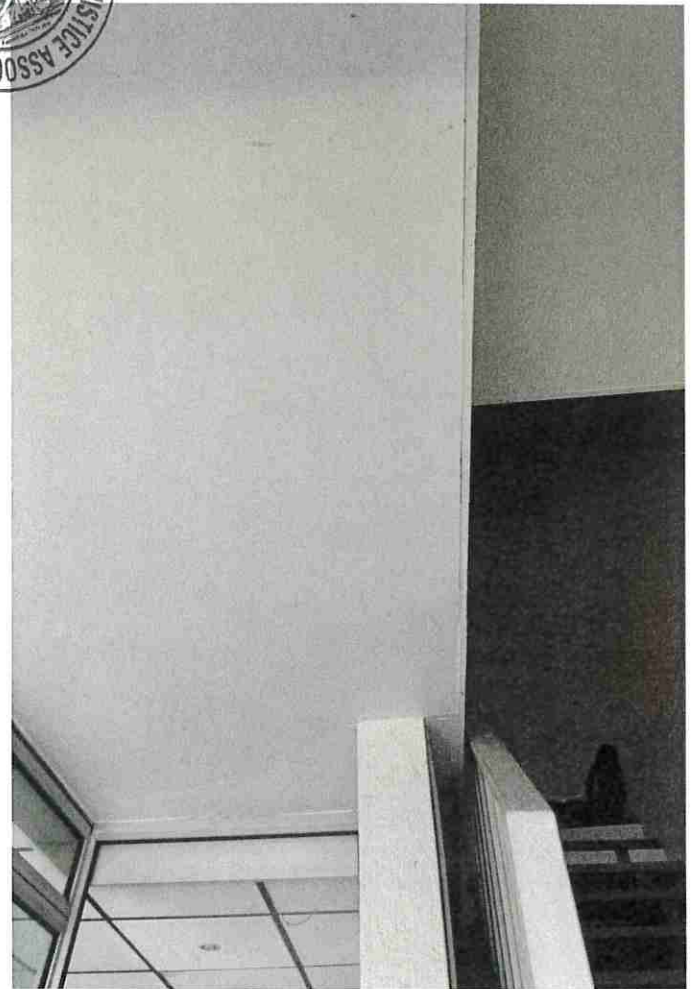
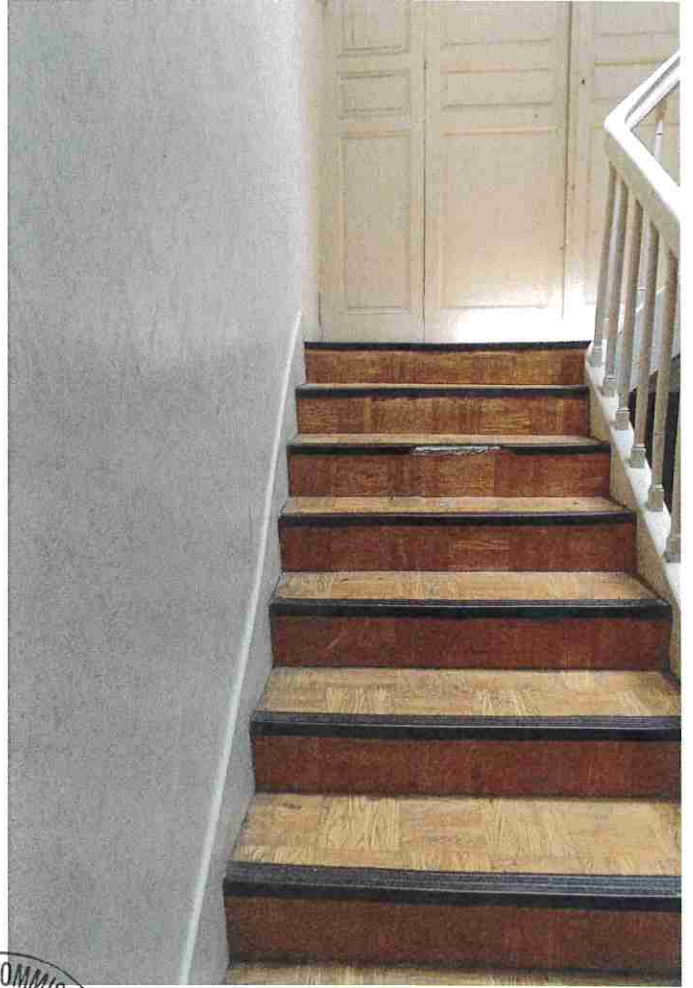
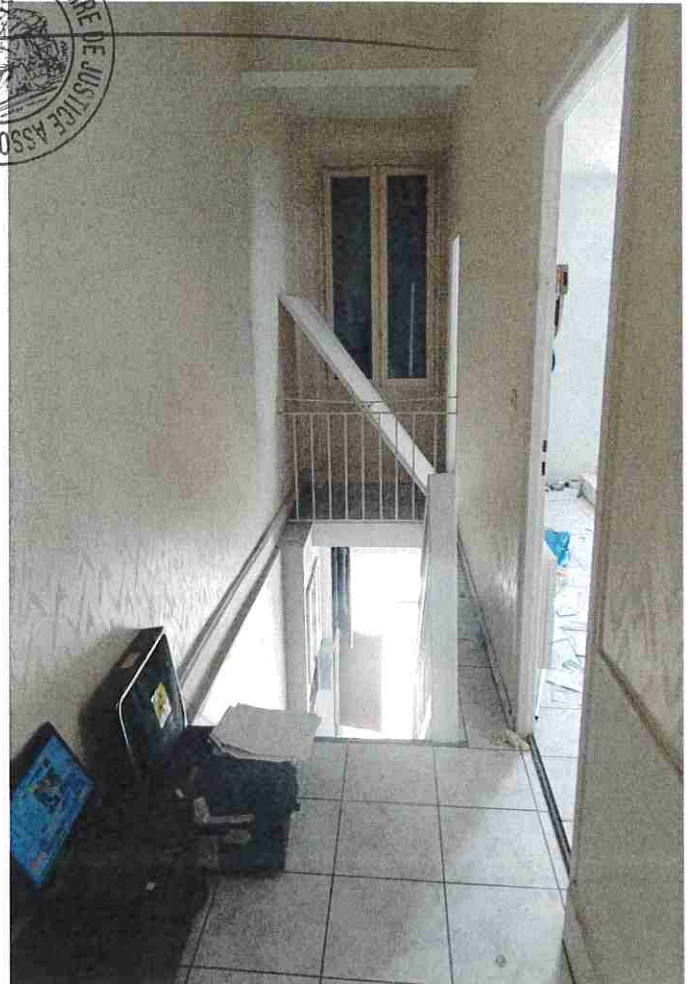
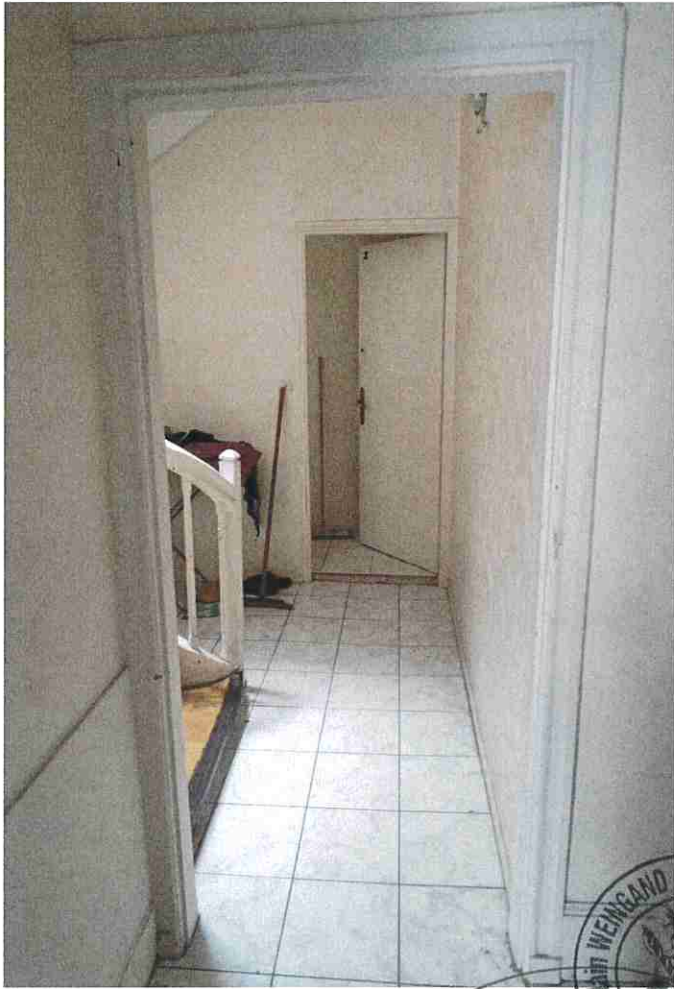
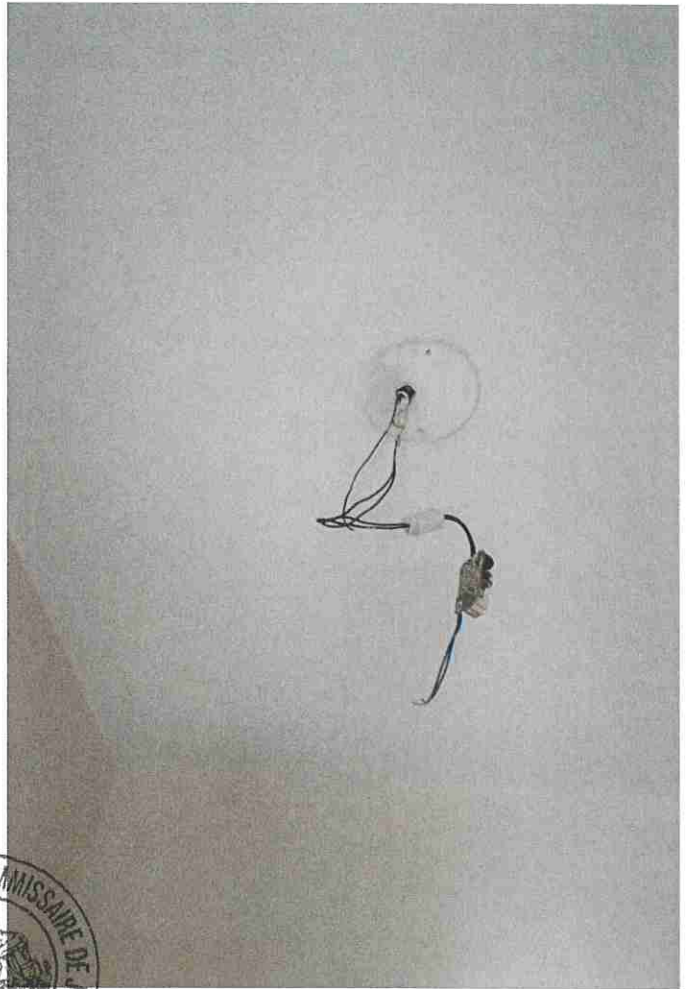
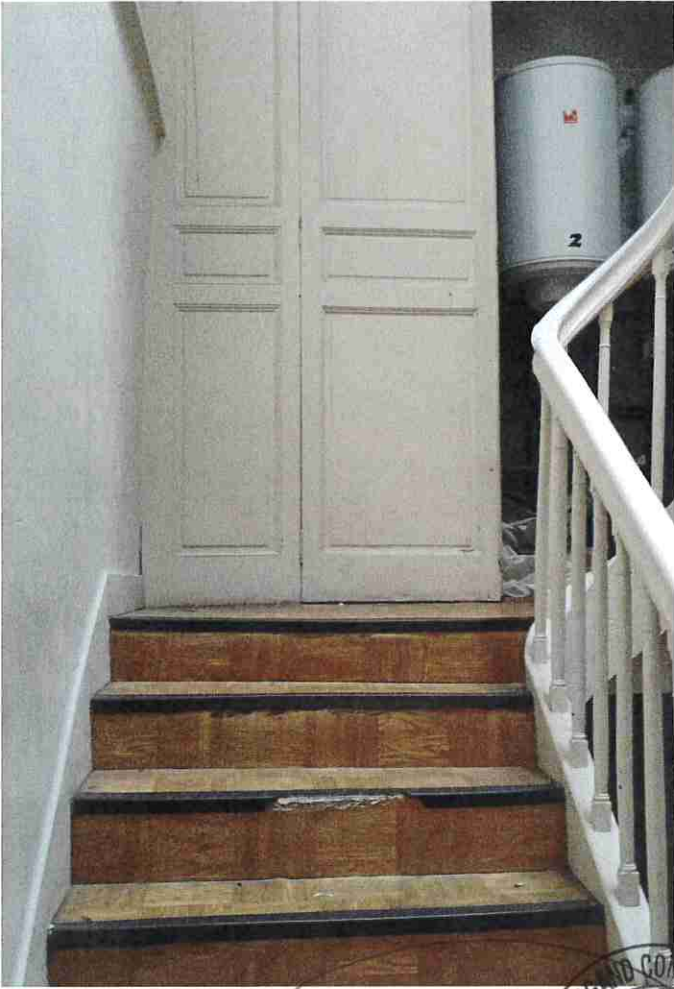
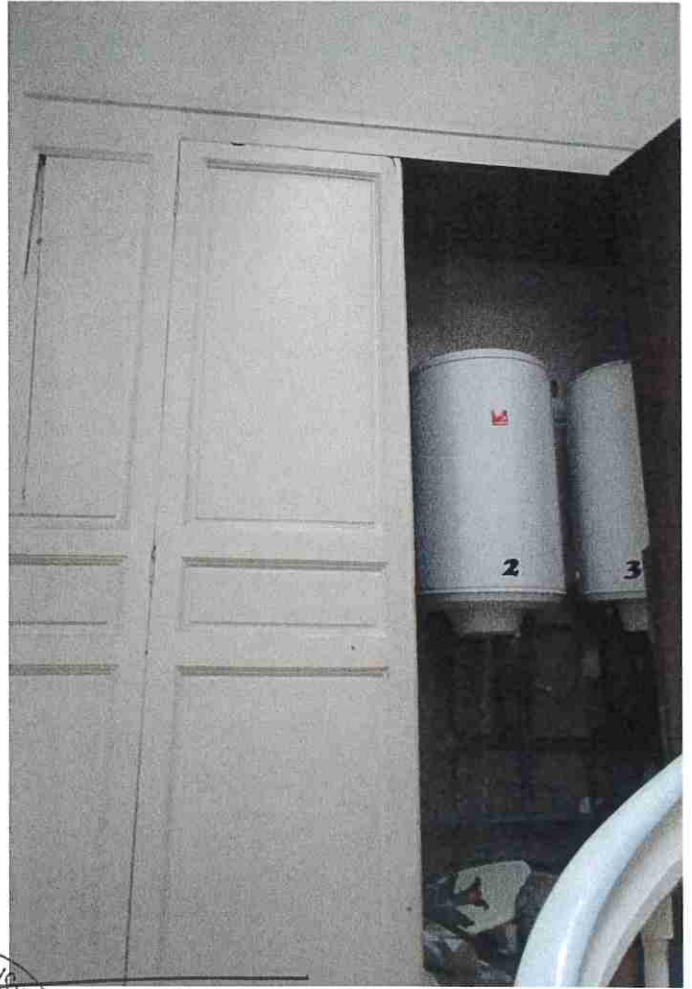
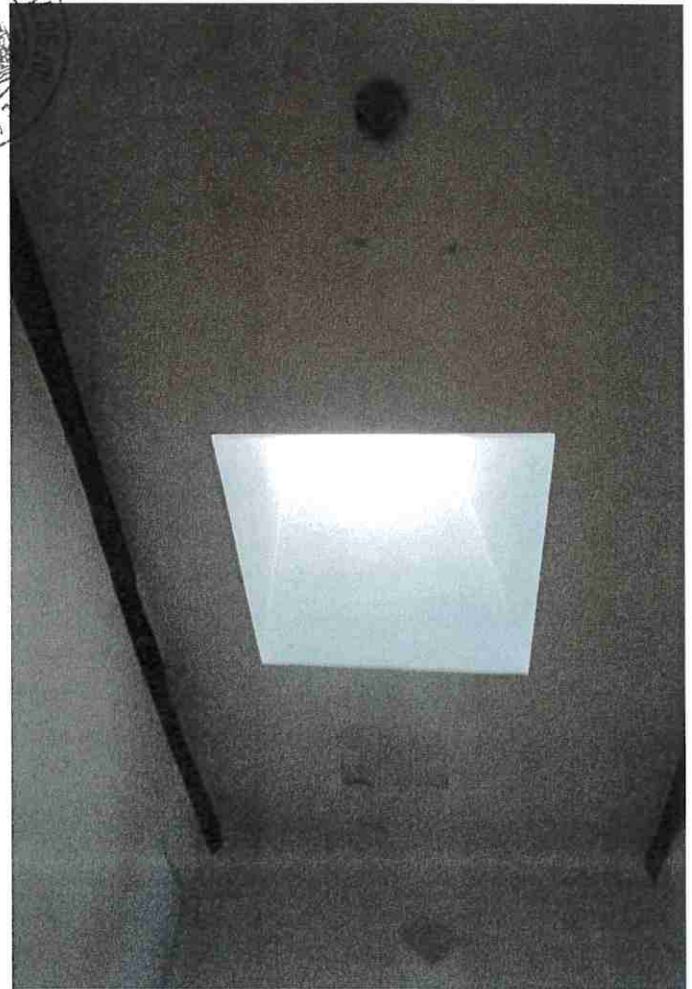
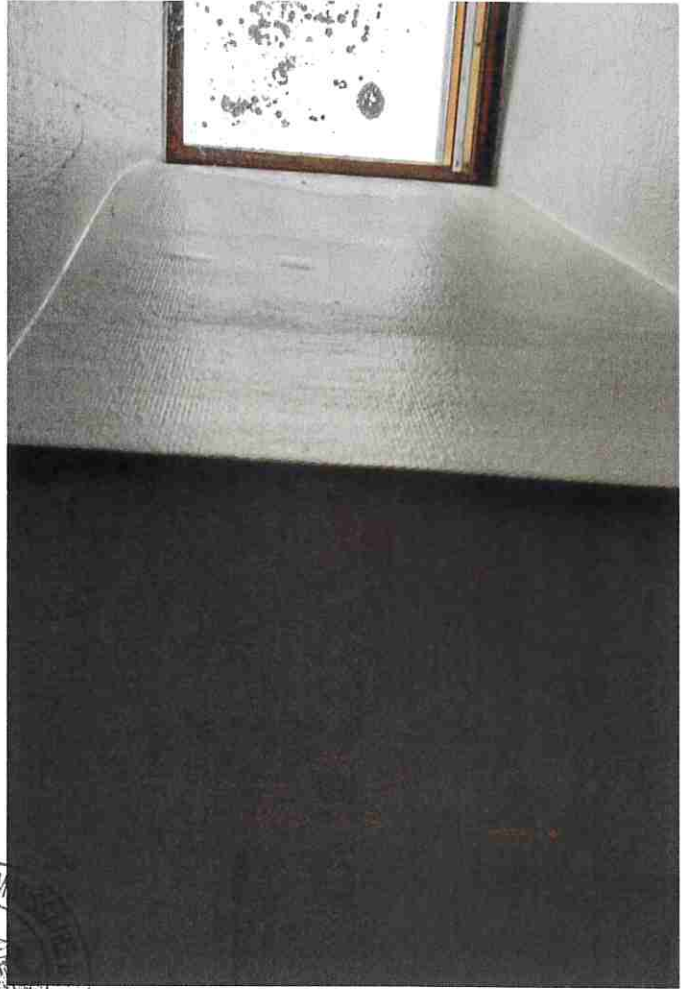
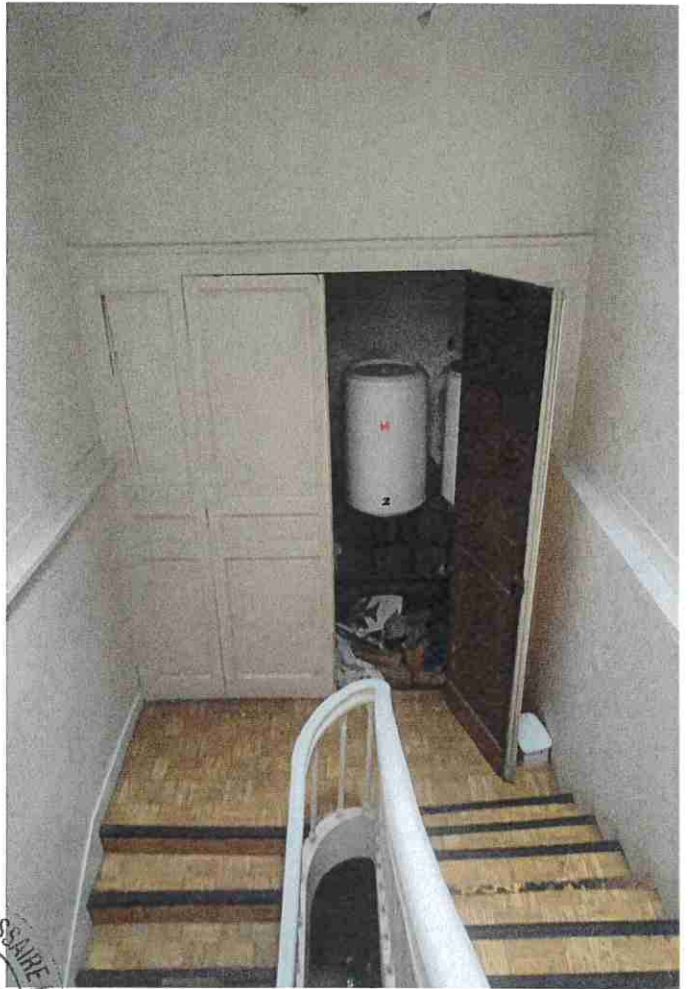
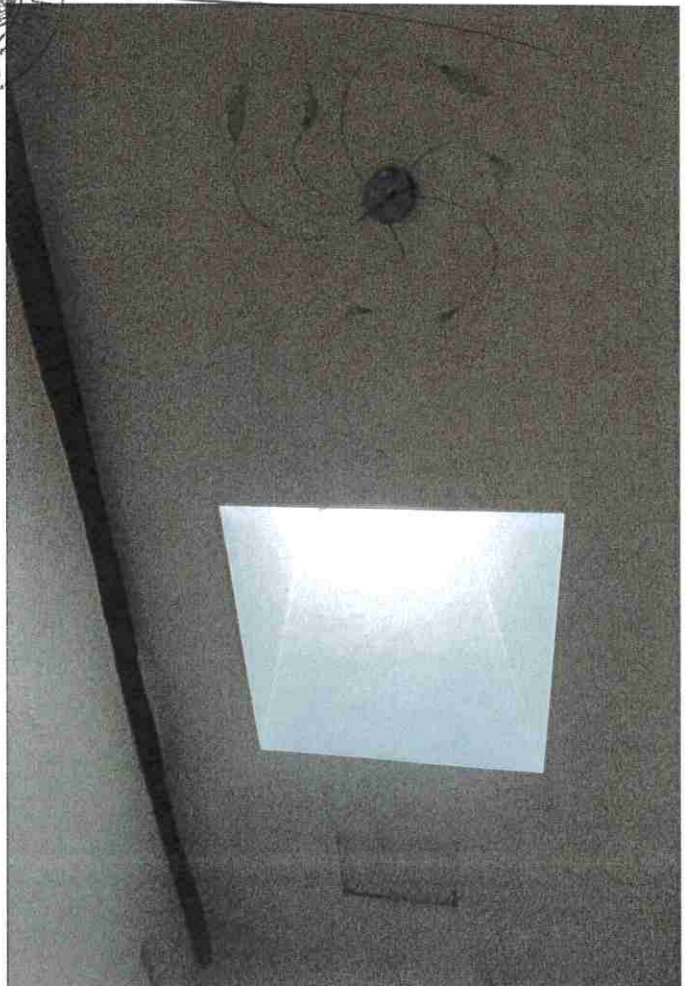
PARTIES COMMUNES

- Présence d'une baie vitrée avec imposte et une porte d'entrée vitrée, en aluminium de couleur grise, possédant un vantail coulissant. La porte d'entrée permettant d'accéder aux étages a été fracturée et vandalisée avec enlèvement de la serrure.
- Un placard mural, ouvrant à trois portes en bois (peintes en blanc), dans lequel se trouve un disjoncteur différentiel, en état correct d'usage,
- Un second placard mural, ouvrant partiellement à deux portes en bois (peintes en blanc), dans lequel se trouvent un ensemble de cinq compteurs « LINKY »,

Le plafond est recouvert d'une couche de plâtre, de couleur blanche avec présence d'un ensemble de fils électriques dénudés.

- Une fenêtre en bois (blanc), ouvrant à deux vantaux, donnant sur la rue avec volet en bois, en mauvais état d'entretien et de propreté,
- Une rambarde métallique, de couleur blanche, pour partie déformée, en partie supérieure,

Un escalier avec marches recouvertes d'un linoléum, ancien, avec nez de marche en PVC antidérapants de couleur noire et rambarde en bois (peinte en blanc) permet d'accéder au second étage de l'immeuble. L'ensemble est en état correct d'usage malgré la présence de quelques manques et désordres, visibles au niveau des nez de marche.

Les murs et les cloisons sont recouverts d'un papier peint avec présence d'un soubassement, partiel, peint en blanc. L'ensemble est en état correct d'usage à l'exception de diverses marques et traces de couleur blanche, visibles à gauche de l'escalier (à gauche de la porte permettant d'accéder au studio portant le n°4)

Le plafond est recouvert d'une toile de verre, de couleur blanche avec présence d'une trappe de visite, d'un luminaire et d'un point de lumière équipé d'une fenêtre de toit de type « VELUX ». L'ensemble est en état correct d'usage mais en mauvais état d'entretien et de propreté.
