PROCES-VERBAL DESCRIPTIF

**L'AN DEUX MILLE VINGT-QUATRE
ET LE VINGT-QUATRE JUIN à 14 HEURES 00**

Arrivé à 47300 VILLENEUVE-SUR-LOT, Cours Victor Hugo, n°12, nous découvrons un immeuble de ville à usage commercial et à usage d'habitation, possédant deux étages avec combles et petite cour à l'arrière, entièrement close.

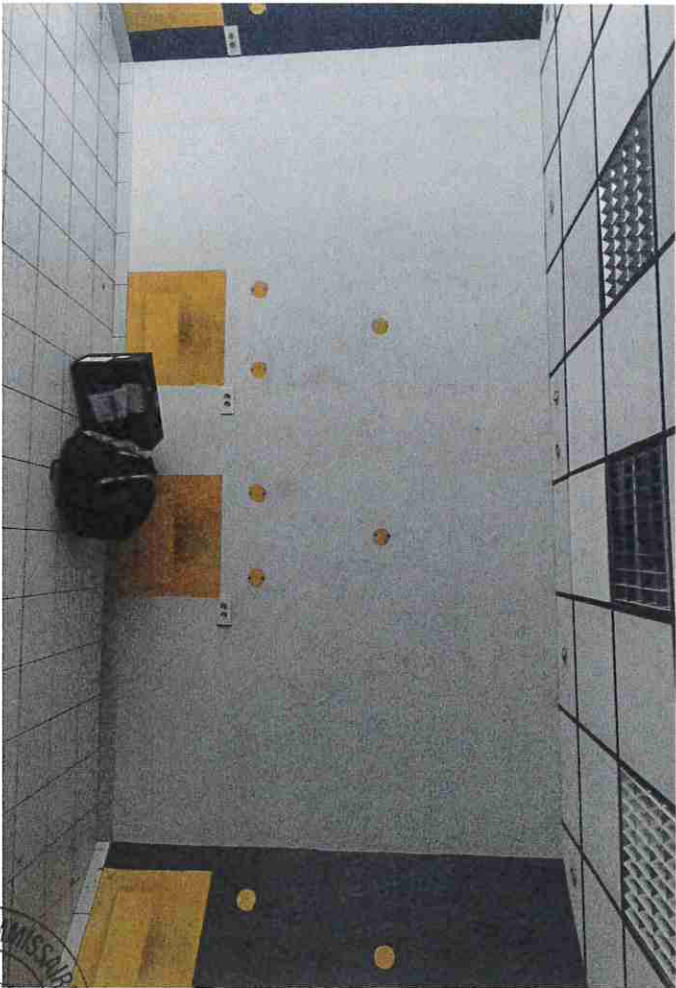
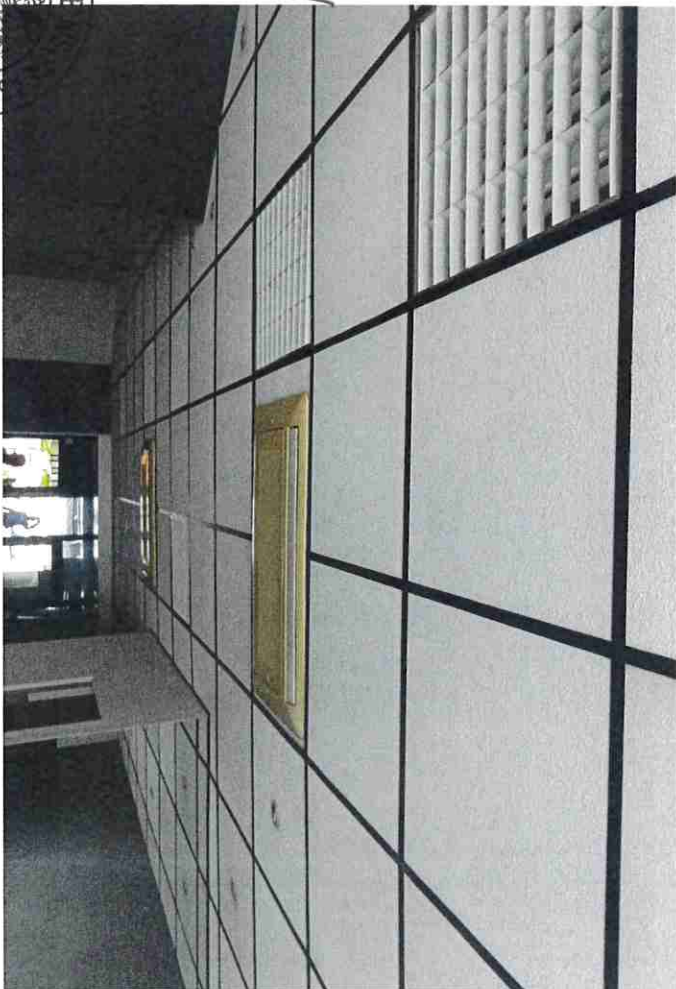
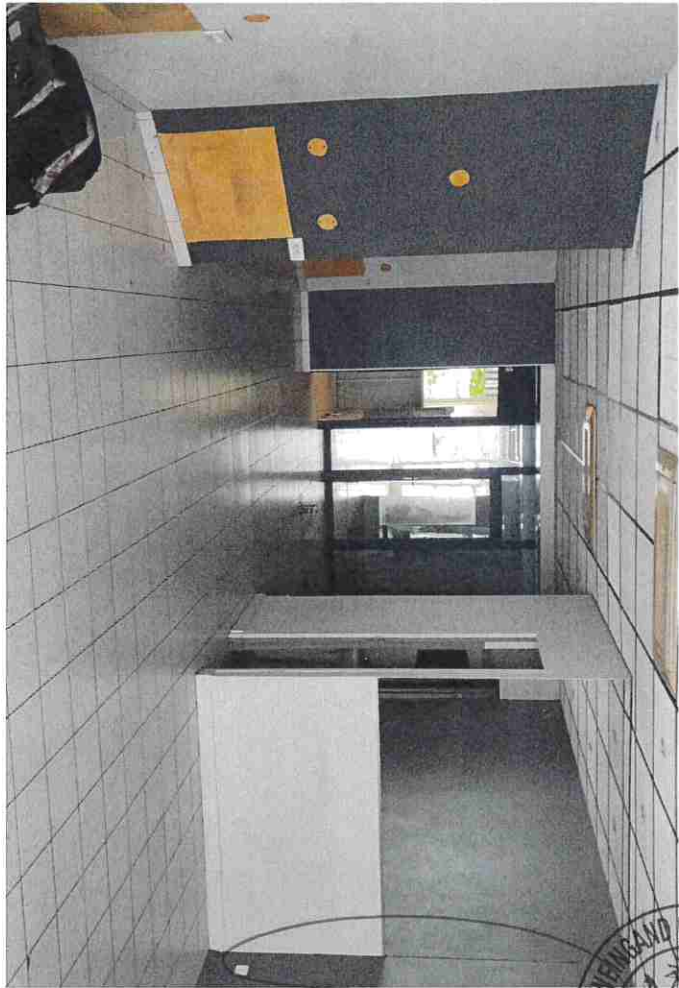
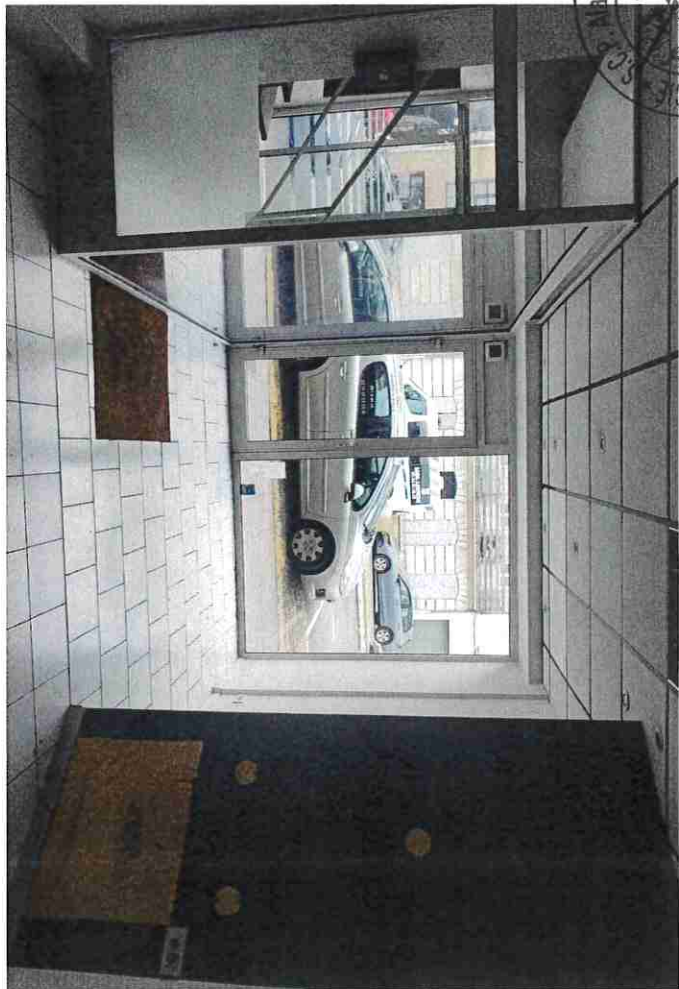
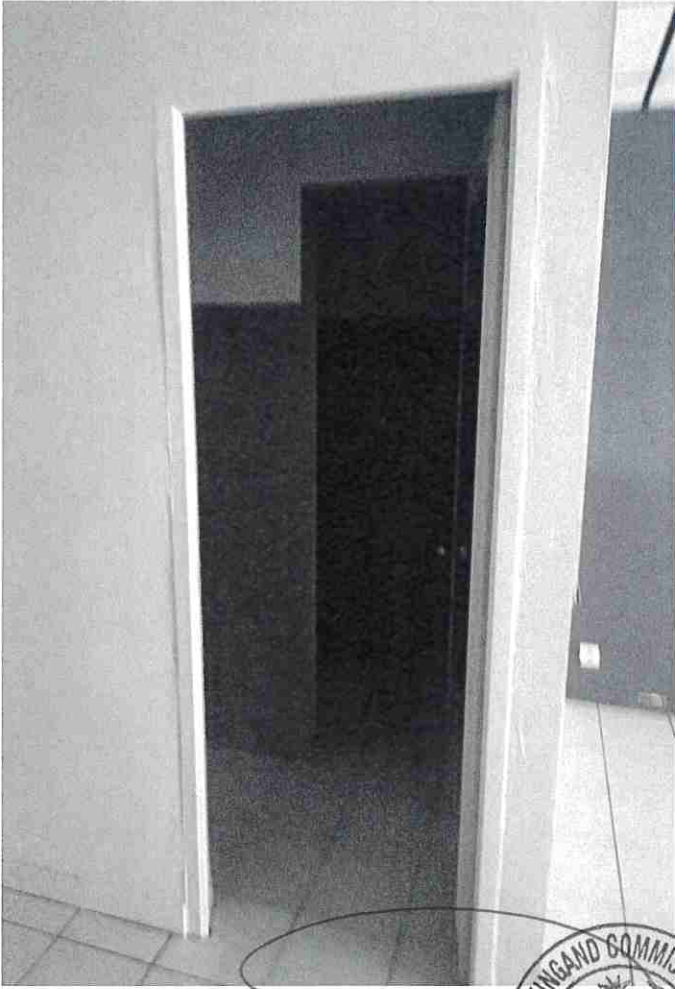
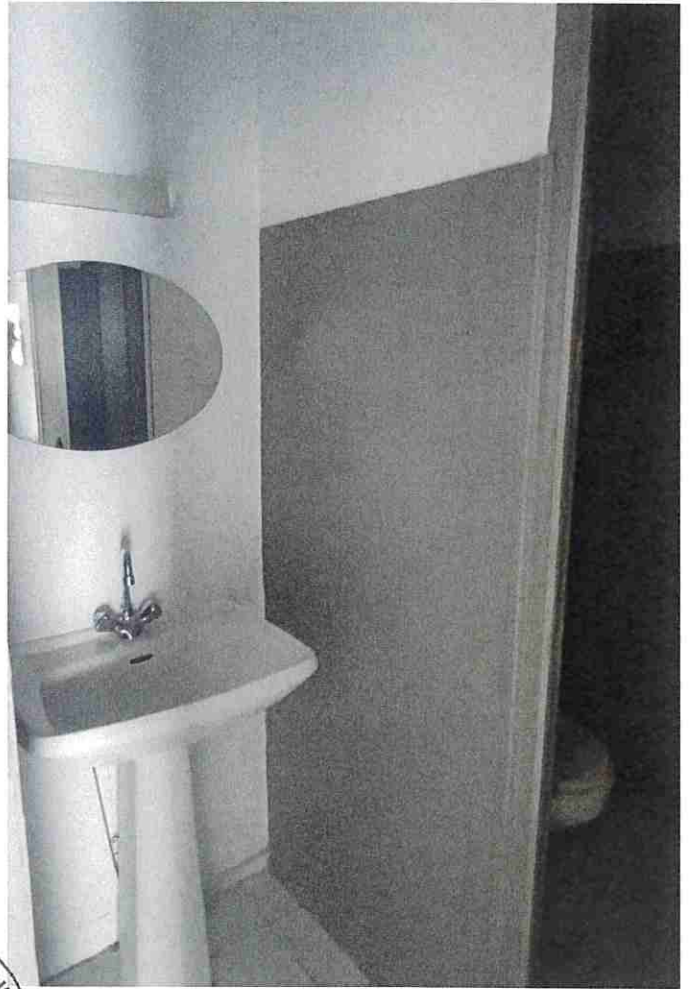
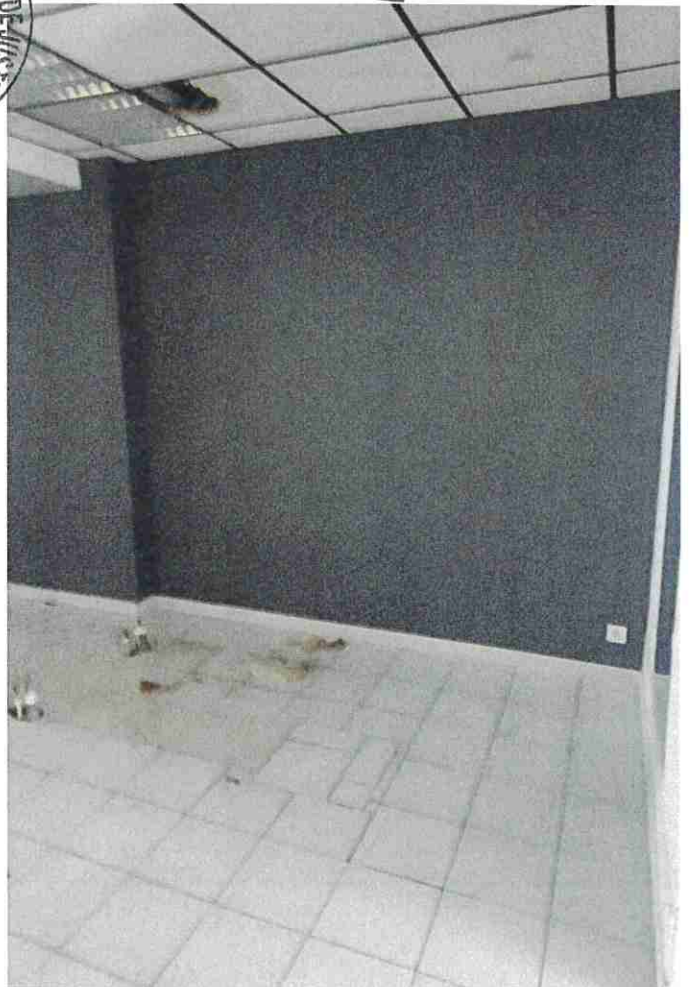
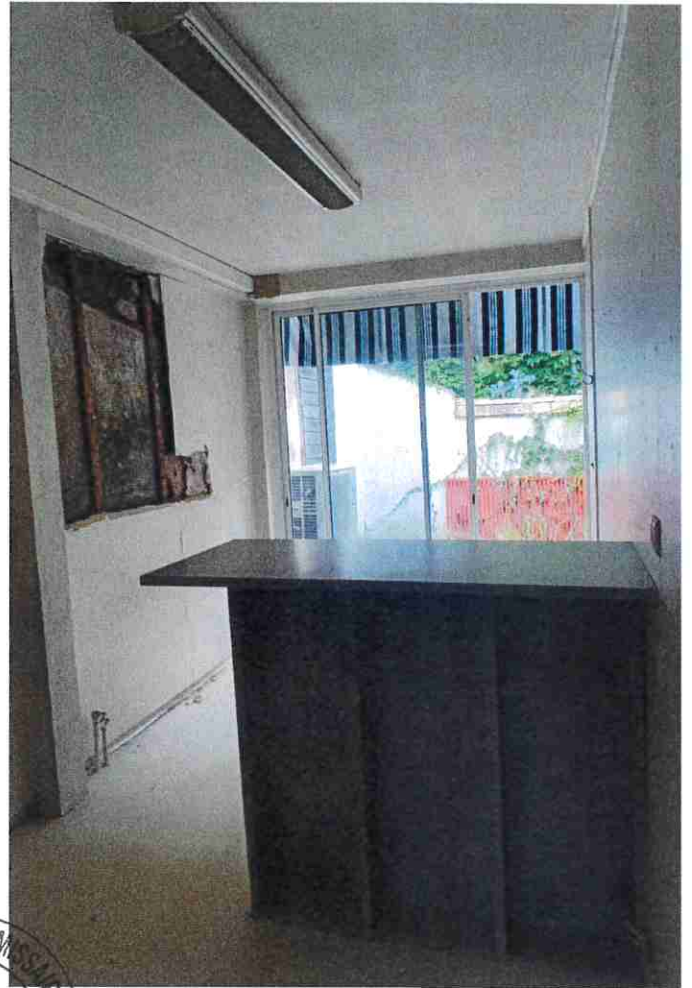
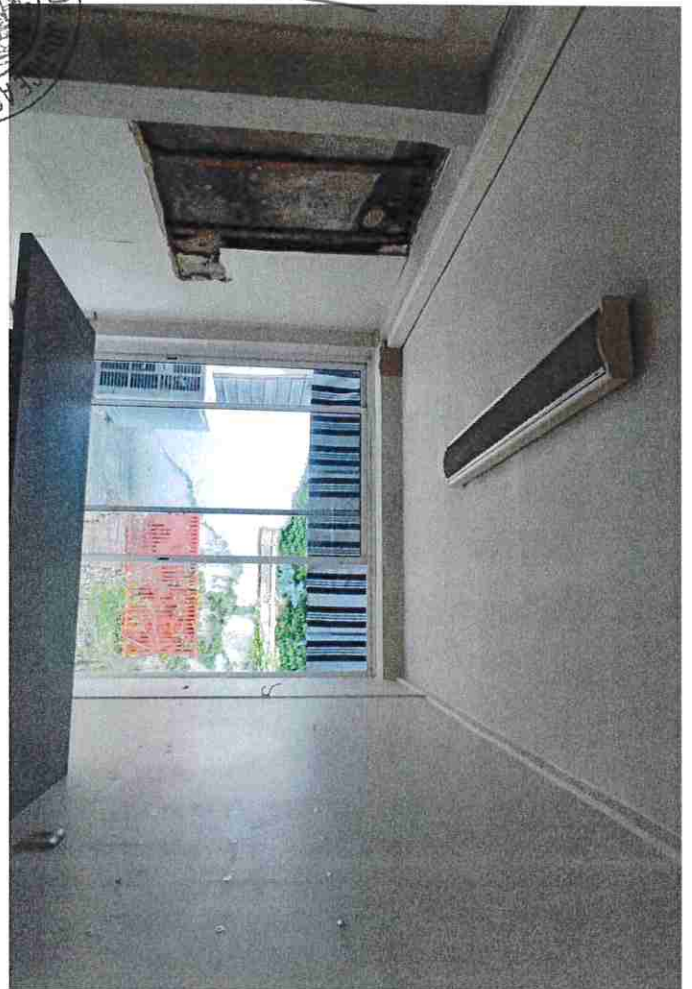
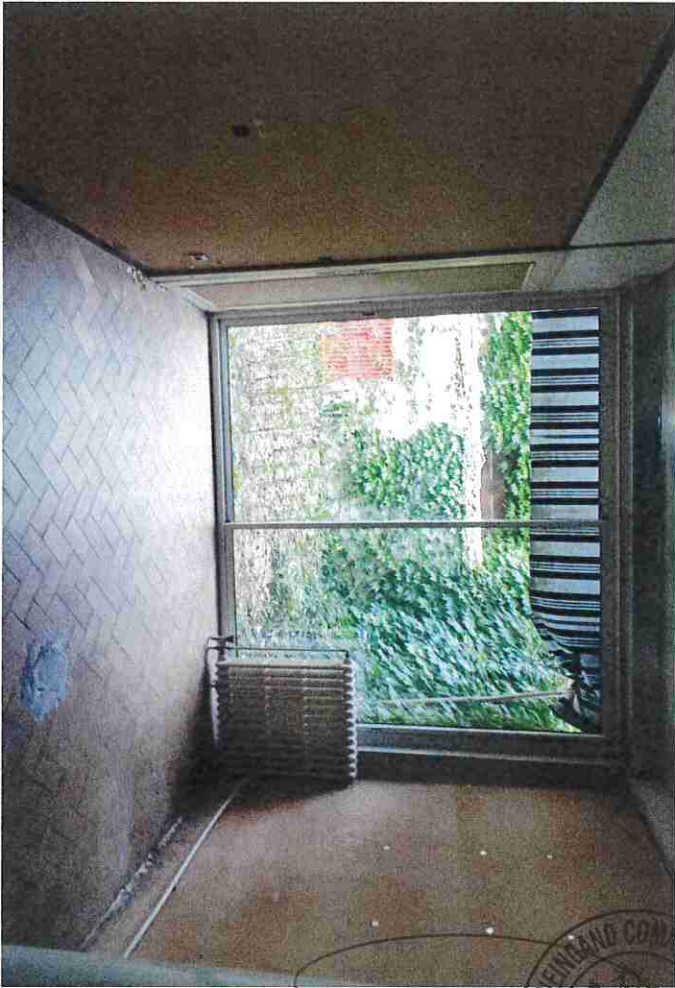
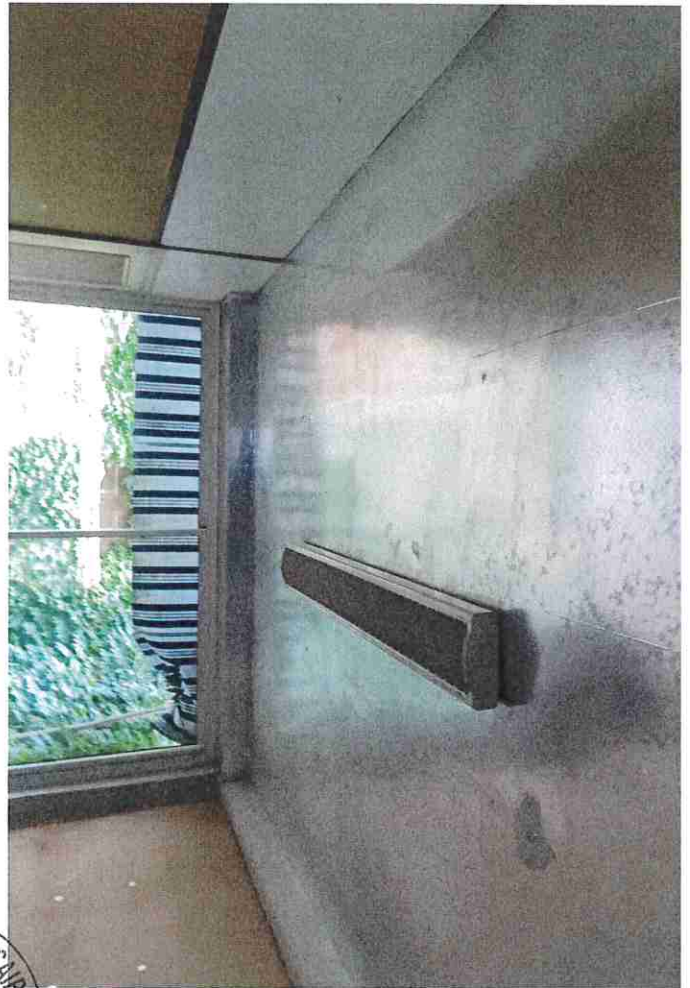
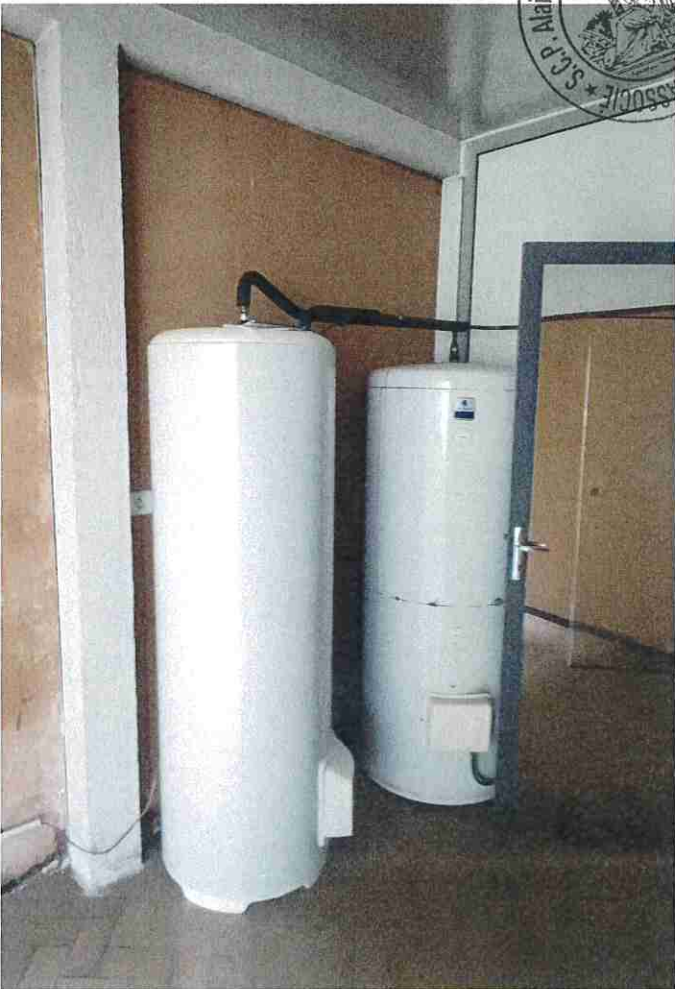
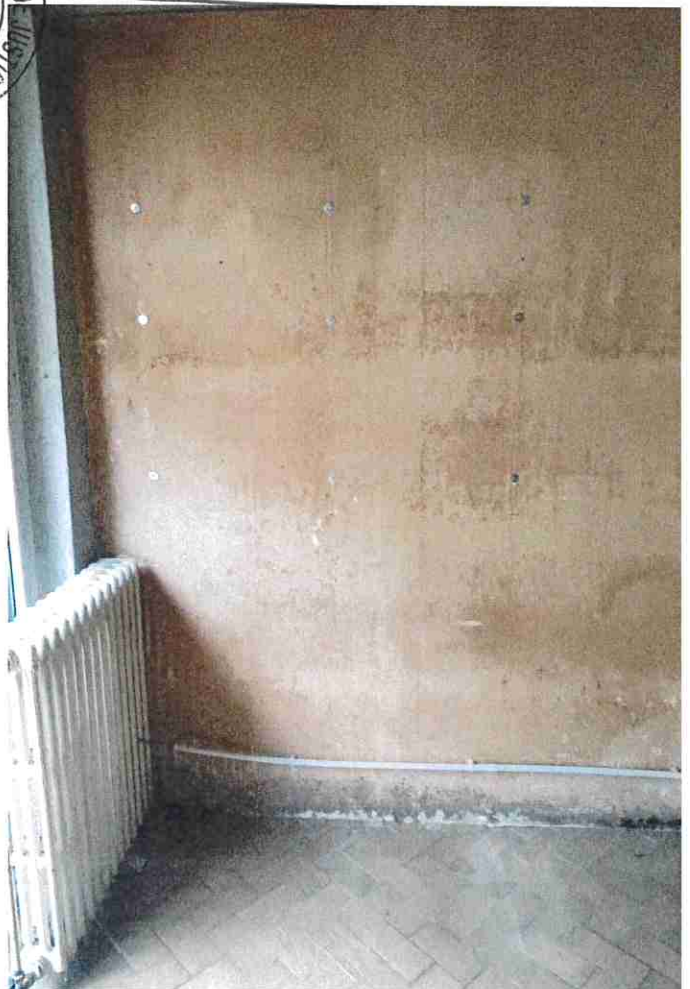
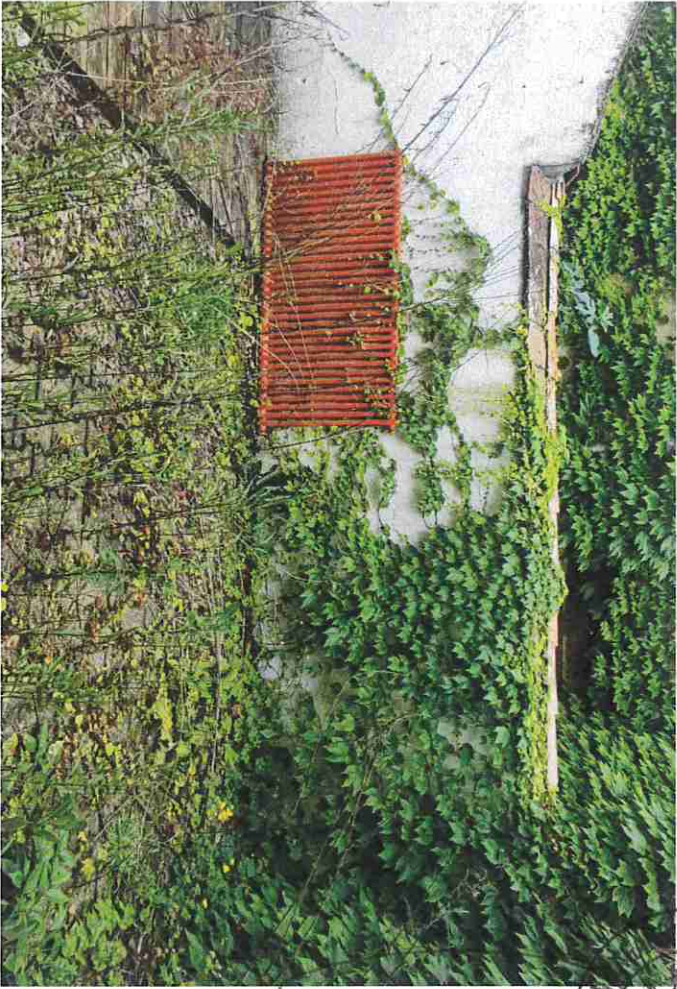
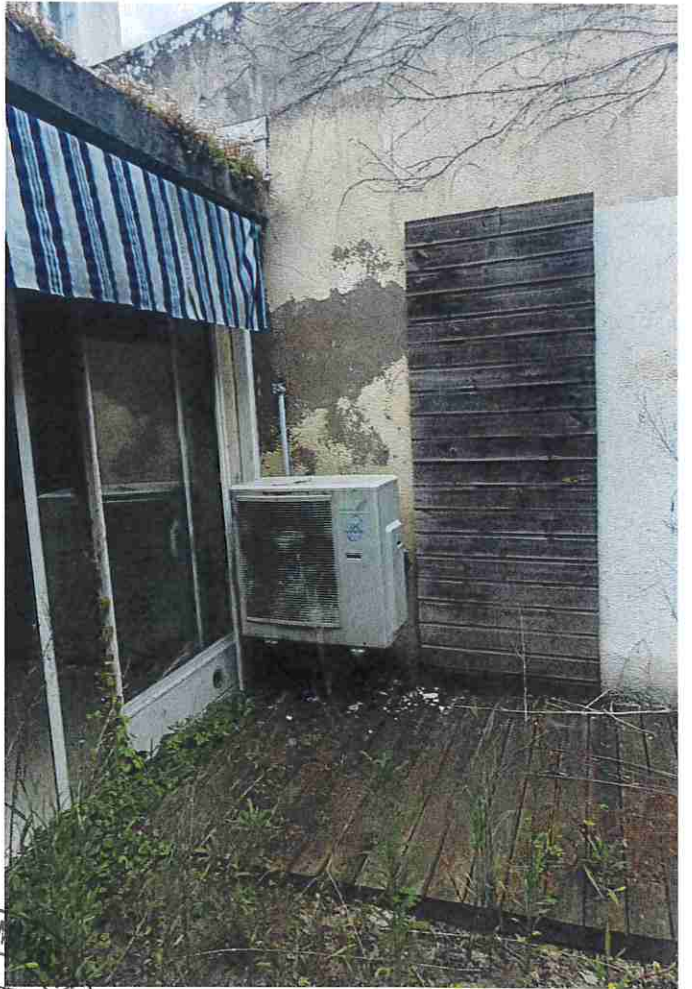
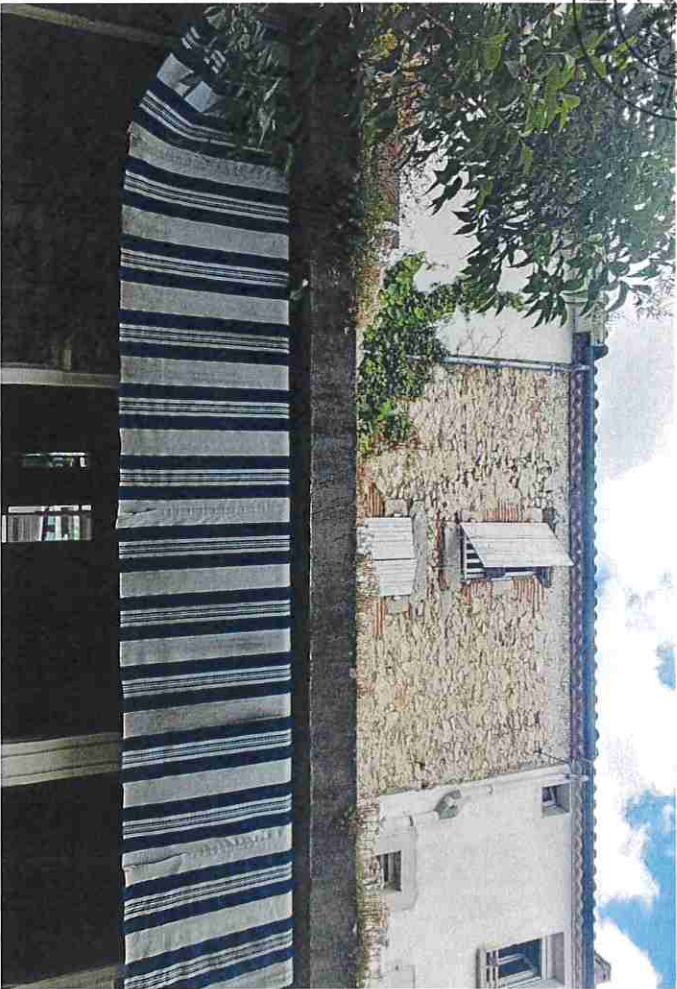
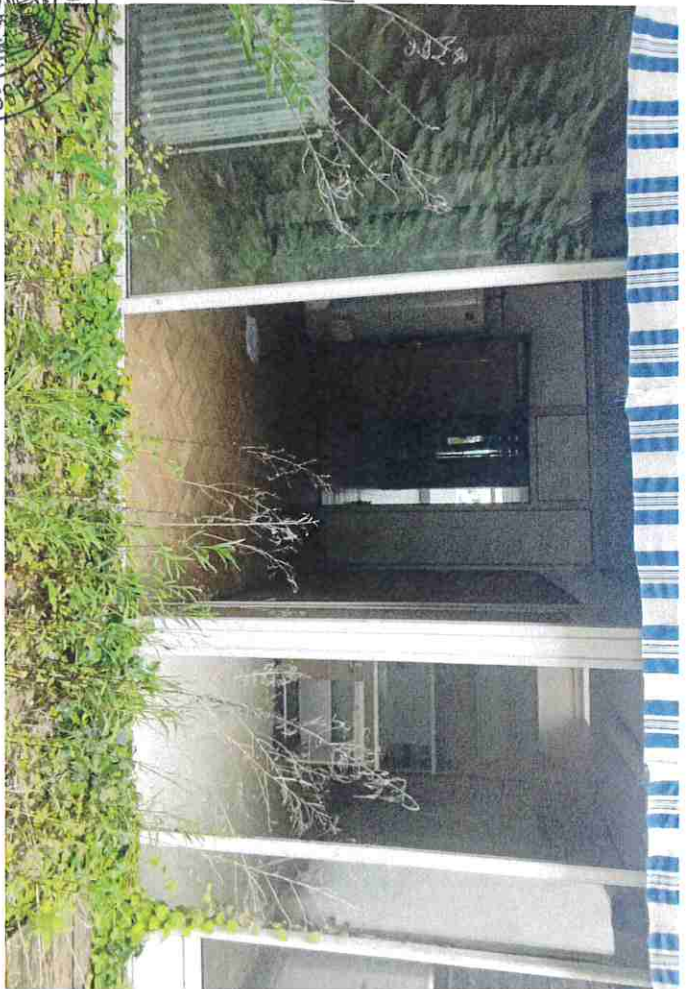
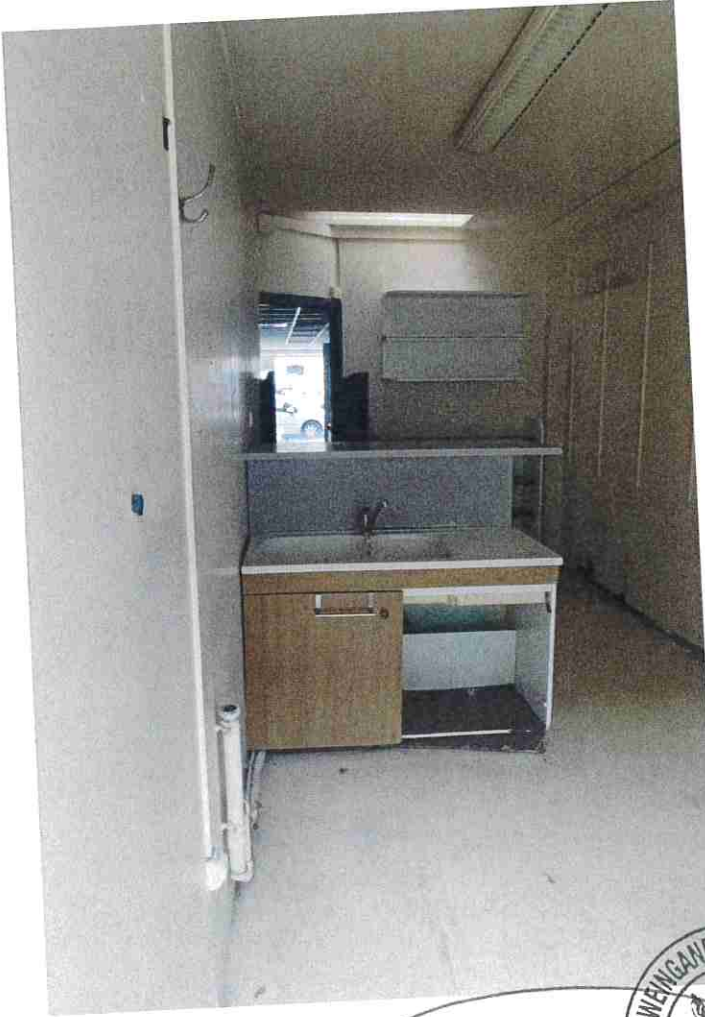
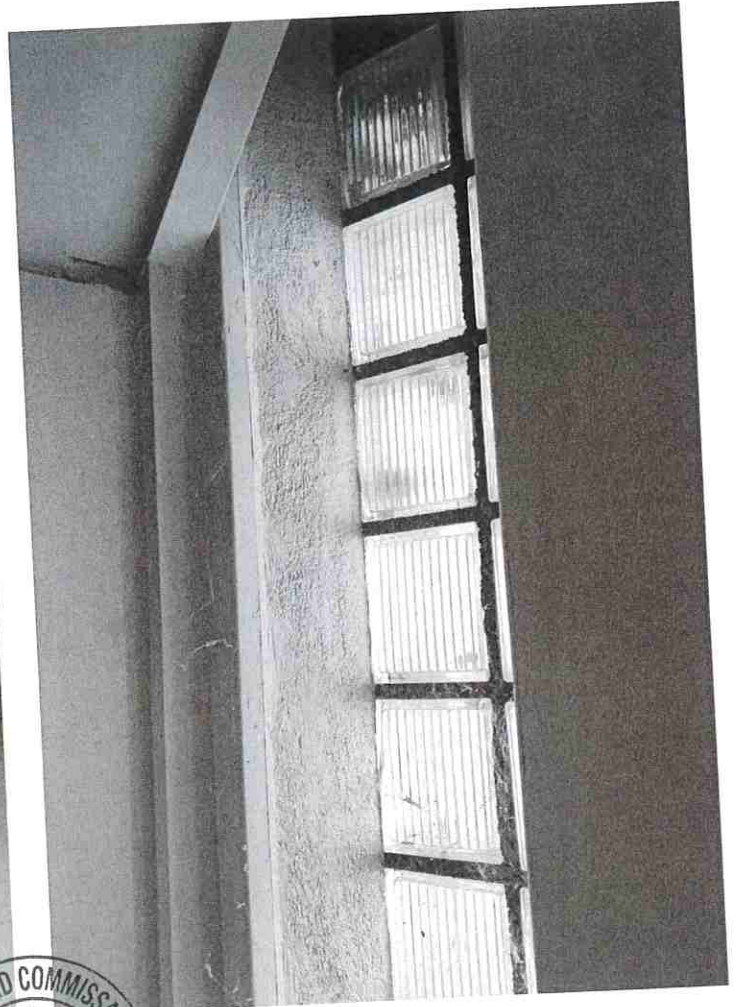
LOCAL A USAGE COMMERCIAL

Le sol est recouvert d'un carrelage, de dimensions 33 x 33 centimètres, en état correct d'usage et de propreté à l'exception de la partie du carrelage située au fond du hall, à droite au niveau de laquelle nous notons la présence d'un ensemble d'éclats avec boulons et canalisations en cuivre qui ont été sectionnés, outre la présence de marques et de traces brunâtres (éléments qui ont été retirés ?).

Les murs et les cloisons sont recouverts de plaques de Placoplâtre, de type BA 13, partiellement peintes en gris avec présence de blanc, en plusieurs endroits du hall. Nous notons la présence de miroirs et d'une baie fixe en aluminium de couleur grise avec vitrage recouvert d'un film adhésif argenté réfléchissant (près de l'entrée, à droite). L'ensemble est en état correct d'usage. Nous notons, cependant, la présence d'un ensemble de vis, d'attaches métalliques, de chevilles et de marques de forme carrée et de forme ronde, visibles au niveau du mur situé à gauche de l'entrée (éléments qui ont été retirés ?).

Le plafond est recouvert d'un ensemble de dalles en fibres minérales avec rails métalliques. L'une des dalles s'est délitée (infiltration d'eau ?) et repose, pour partie, sur la cuvette des toilettes.

Les murs et les cloisons sont recouverts d'un papier peint, ancien. L'ensemble est en mauvais état d'usage avec présence de divers manques, de traces sombres, d'éclats et de traces humides noirâtres, visibles en parti en basse, à droite après l'entrée.

Les murs et les cloisons sont recouvertes de plaques de Placoplâtre, de type BA 13, partiellement peintes. L'ensemble est en très mauvais état d'usage et de propreté. Nous y notons, ainsi, la présence d'un ensemble de chevilles métalliques (éléments qui ont été retirés ?), visibles au niveau de la cloison située à droite après l'entrée avec présence d'importantes traces sales et de traces sombres, visibles en divers endroits de la pièce. Nous notons, par ailleurs, l'absence partielle des plaques de Placoplâtre, au niveau du mur situé à gauche de l'entrée (sur une superficie de plusieurs dizaines de m²).

La cour est recouverte d'un ensemble de pavés autobloquants avec présence d'une terrasse constituée de lames en bois exotique, en mauvais état d'usage.

L'ensemble est en mauvais état d'usage et d'entretien avec présence de mauvaises herbes qui prolifèrent.

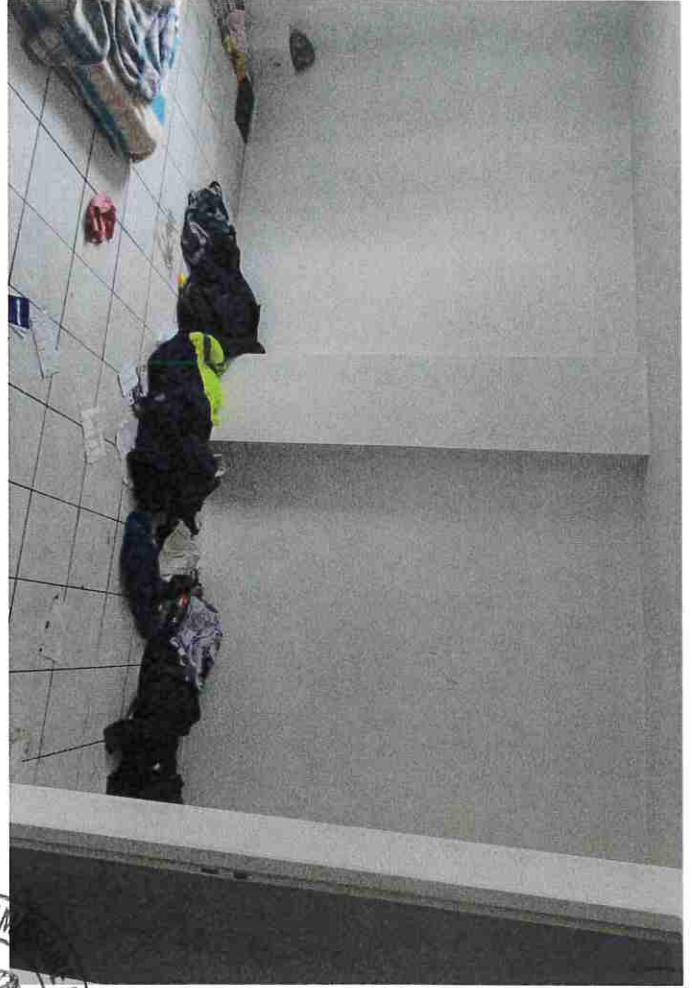
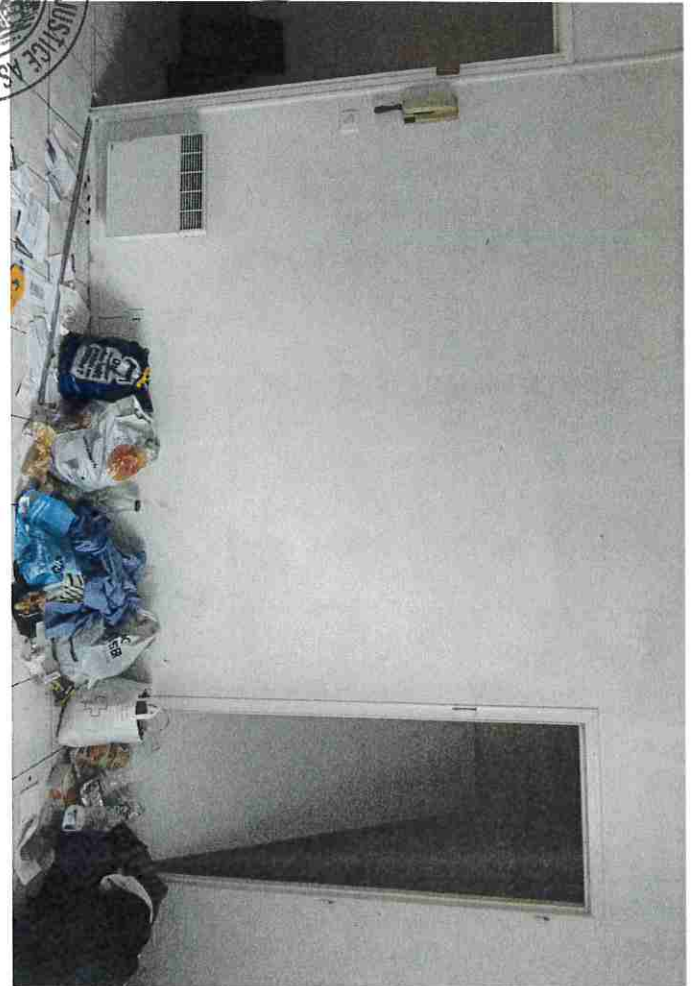
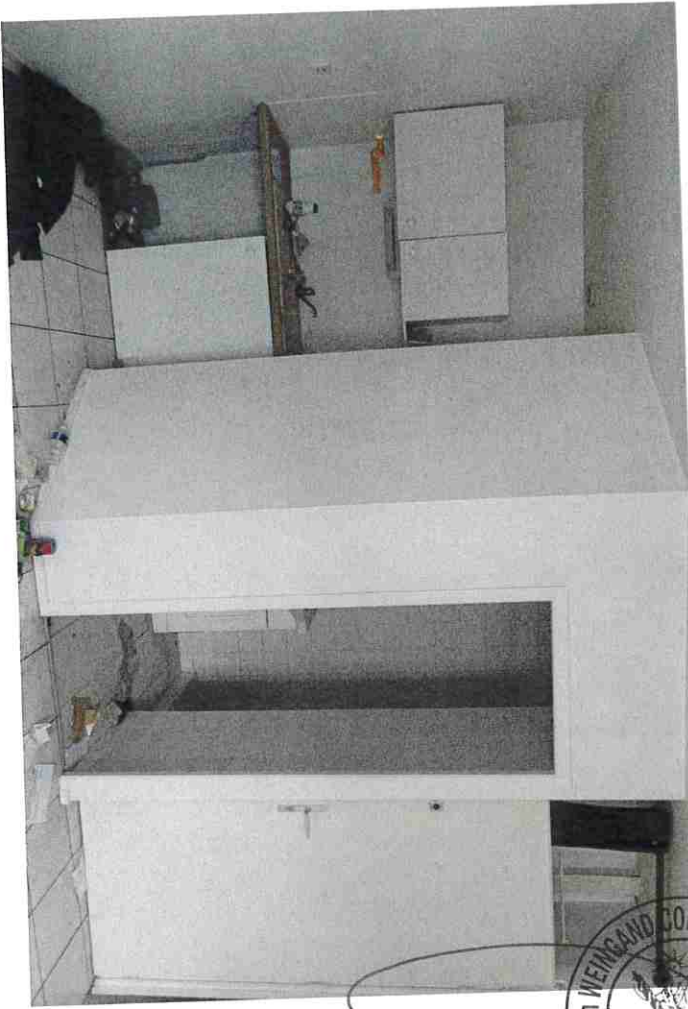
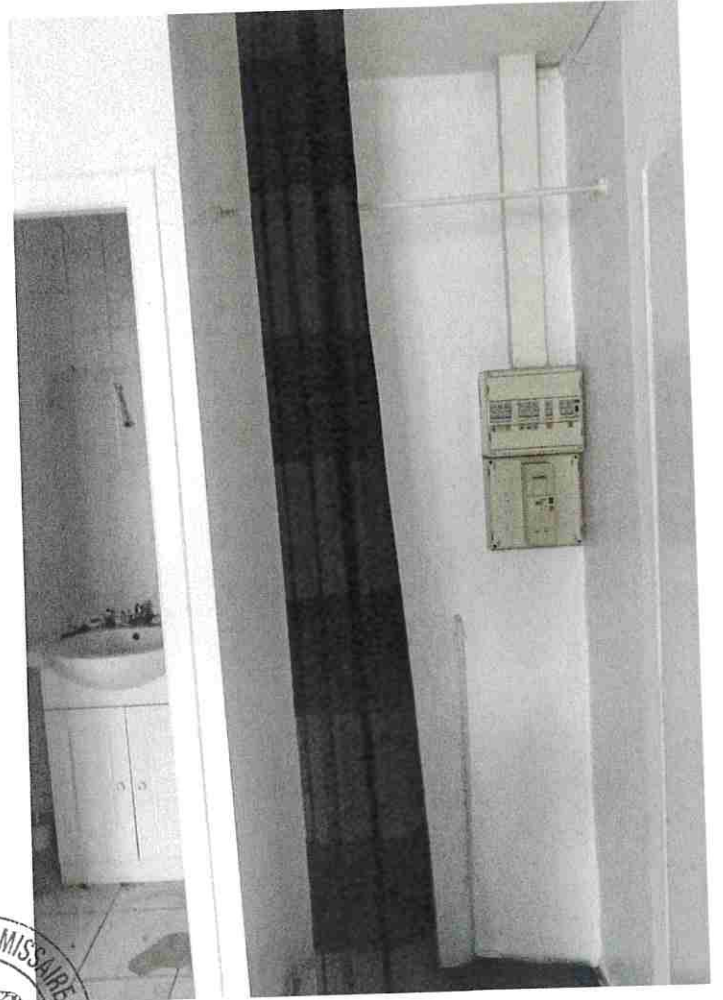
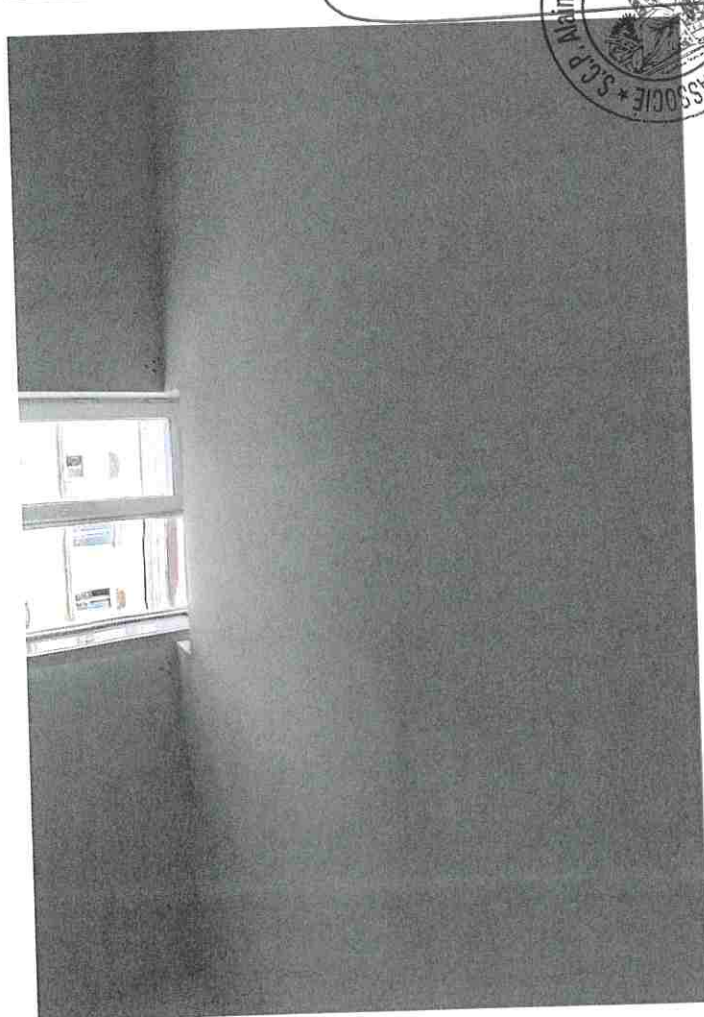
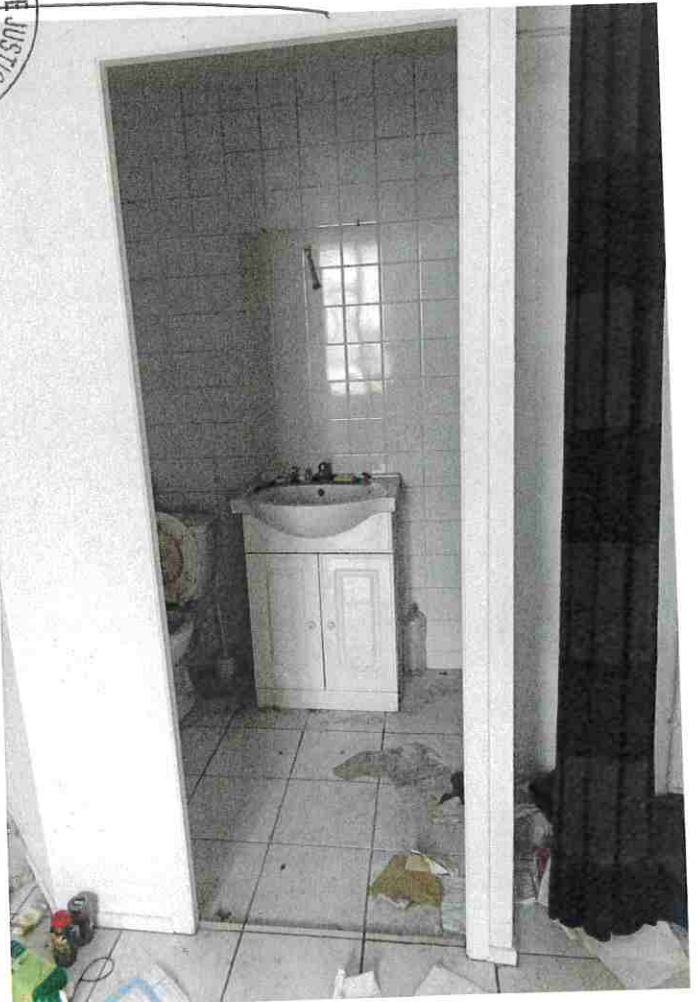
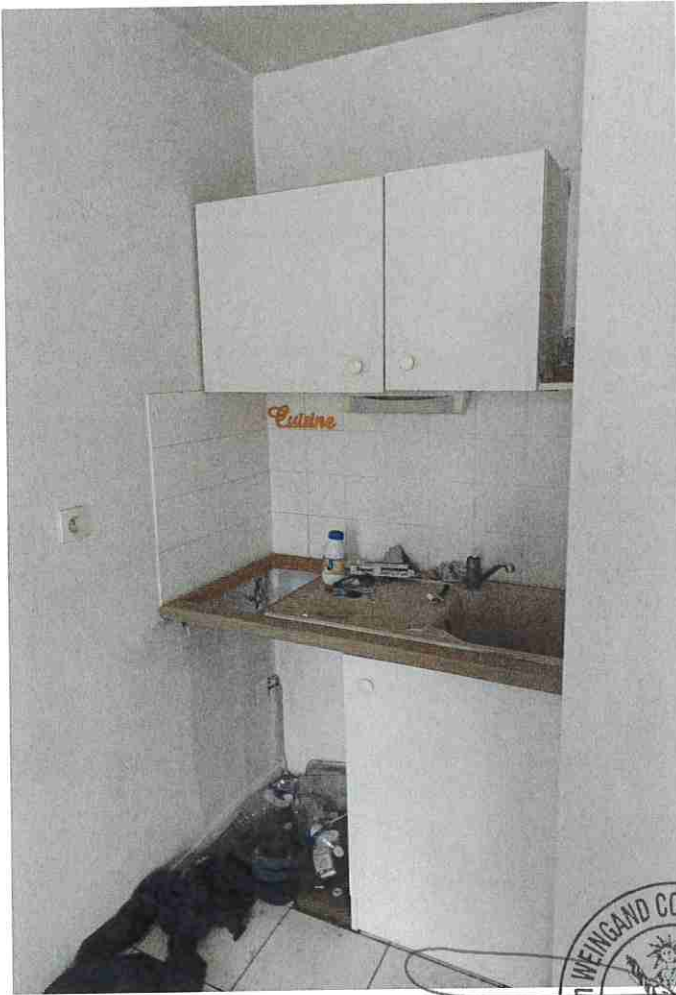
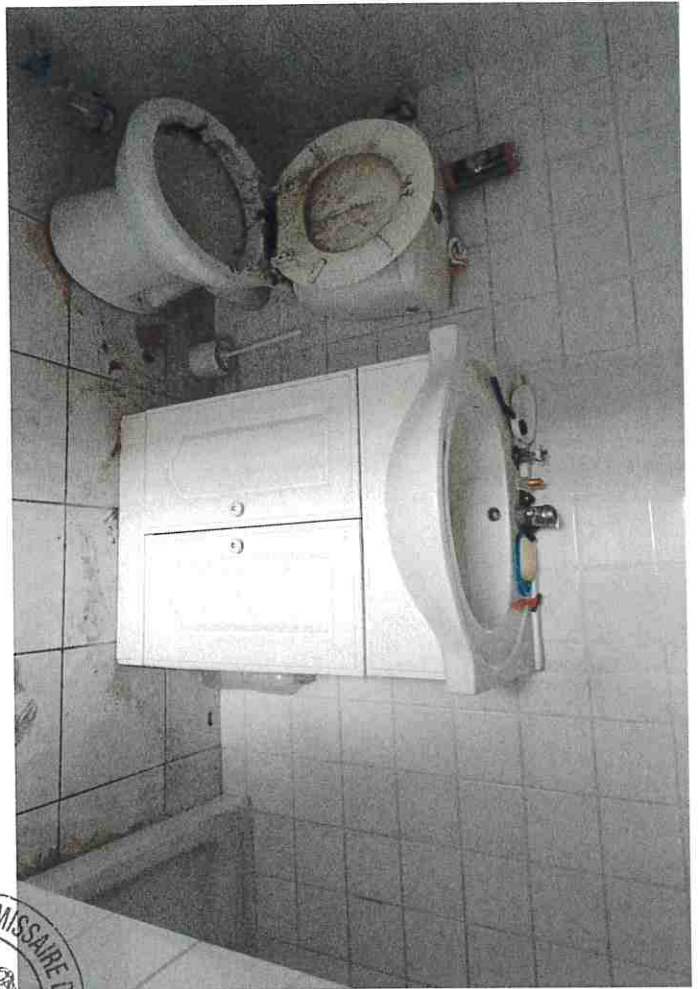
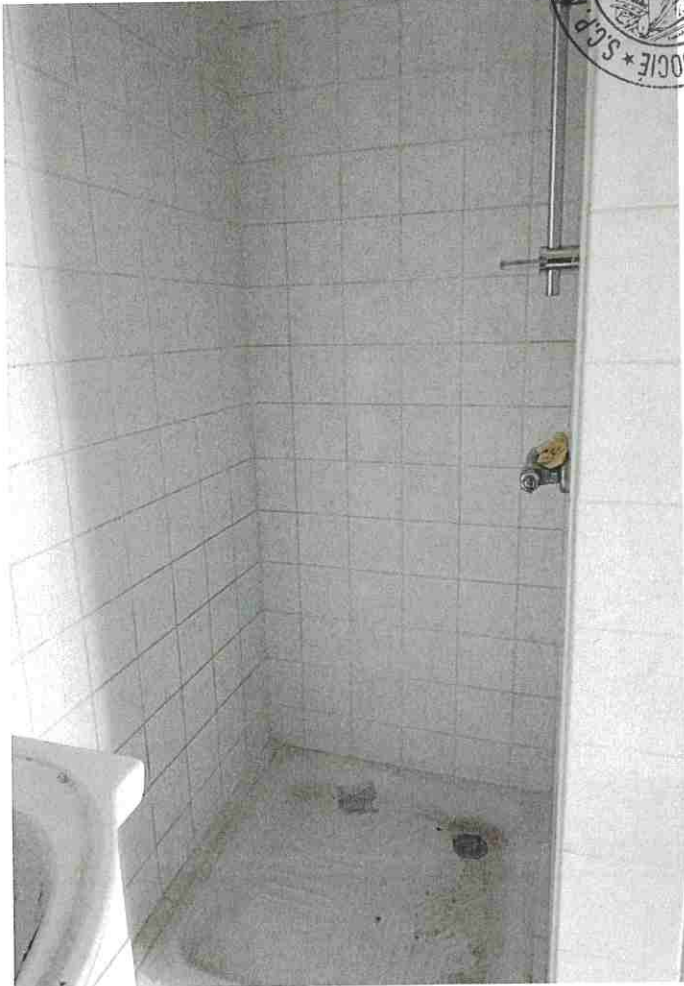
STUDIO PORTANT LE N°1

Le studio est, de manière générale, en mauvais état d'usage, d'entretien et de propreté avec présence de divers effets mobiliers et détritiques qui jonchent le sol.

- Une seconde porte, possédant un vantail, donnant sur le couloir, en mauvais état d'usage. Elle a été dégonflée et repose contre le mur du couloir.
- Un plan de travail en lamellé-collé avec évier en résine, possédant un bac avec égouttoir et mélangeur. L'ensemble est en mauvais état d'usage, d'entretien et de propreté.

- Un WC avec chasse d'eau en faïence de couleur blanche et abattant en matière plastique de même couleur. L'ensemble est en très mauvais état d'entretien et de propreté.
- Une vasque en faïence de couleur blanche avec meuble sous-vasque, ouvrant à deux portes en panneaux de particules, laquées blanc. L'ensemble est en mauvais état d'usage, d'entretien et de propreté.
- Une douche carrelée avec bac à douche en faïence de couleur blanche. L'ensemble est en mauvais état d'entretien et de propreté. Nous notons, en outre, l'absence de l'ensemble de douche.

Nous constatons, par ailleurs, l'absence du sèche-serviettes et de la porte (ont été retirés ?).
