PROCES-VERBAL DESCRIPTIF

**L'AN DEUX MILLE VINGT-QUATRE
ET LE VINGT-QUATRE JUIN à 14 HEURES 00**

Arrivé à 47300 VILLENEUVE-SUR-LOT, Cours Victor Hugo, n°12, nous découvrons un immeuble de ville à usage commercial et à usage d'habitation, possédant deux étages avec combles et petite cour à l'arrière, entièrement close.

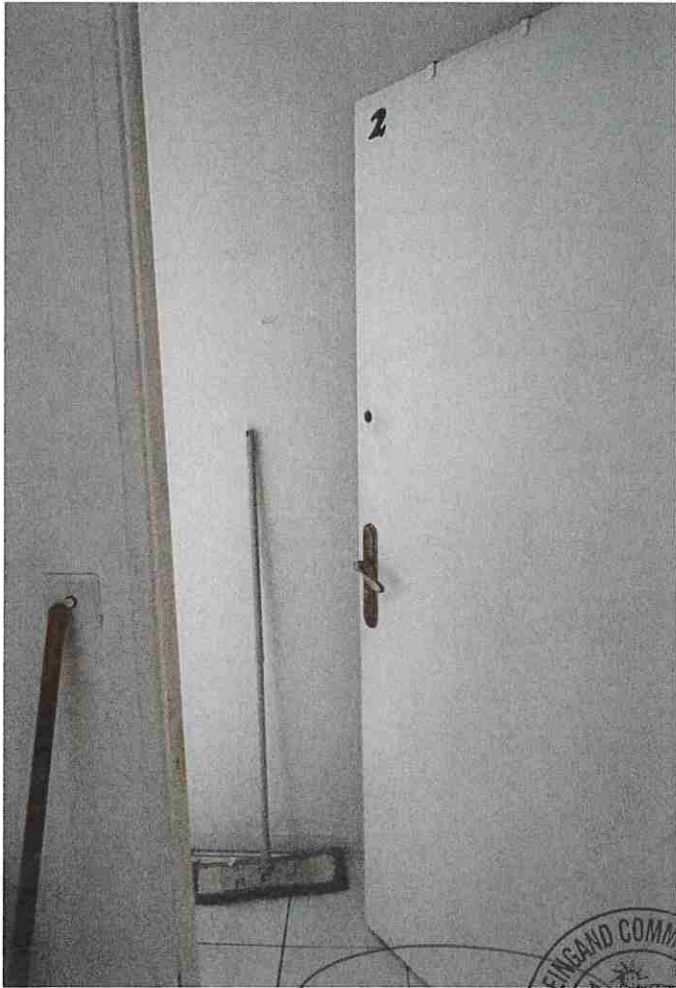
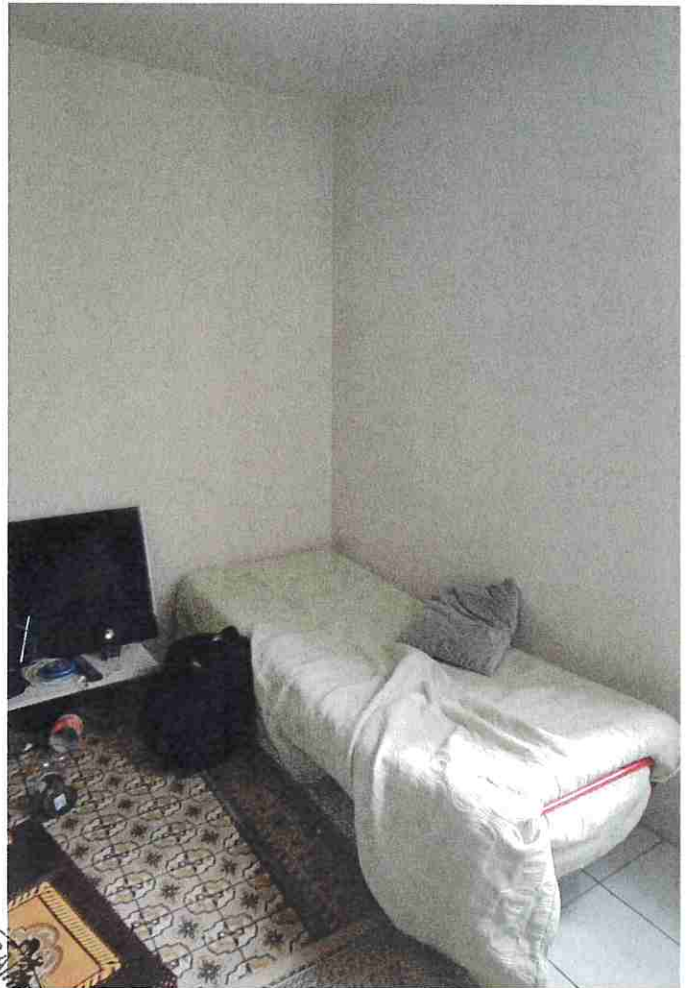
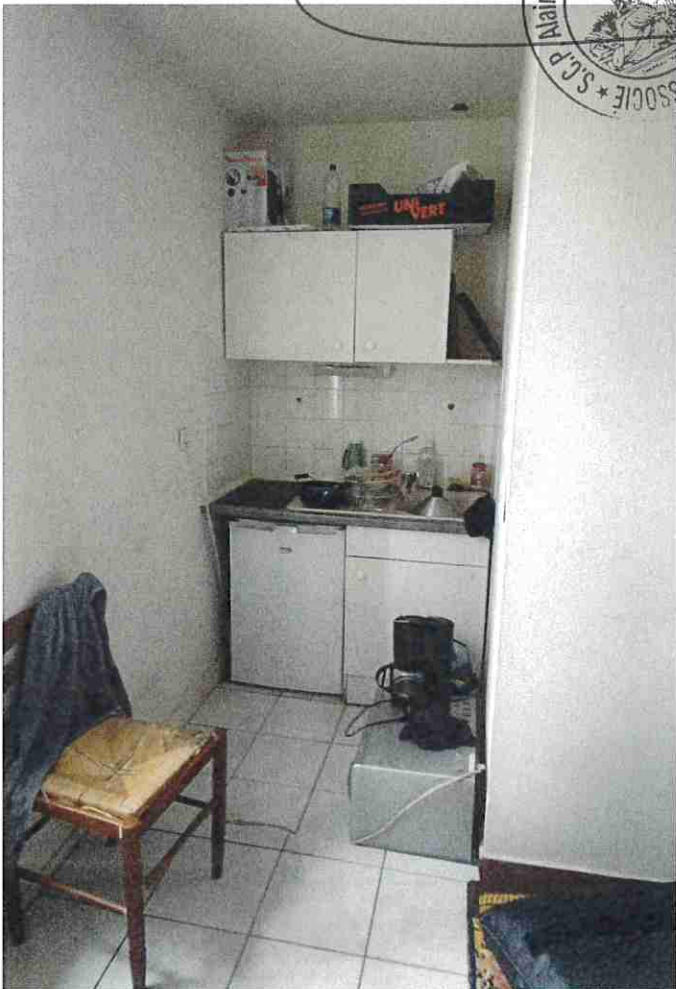
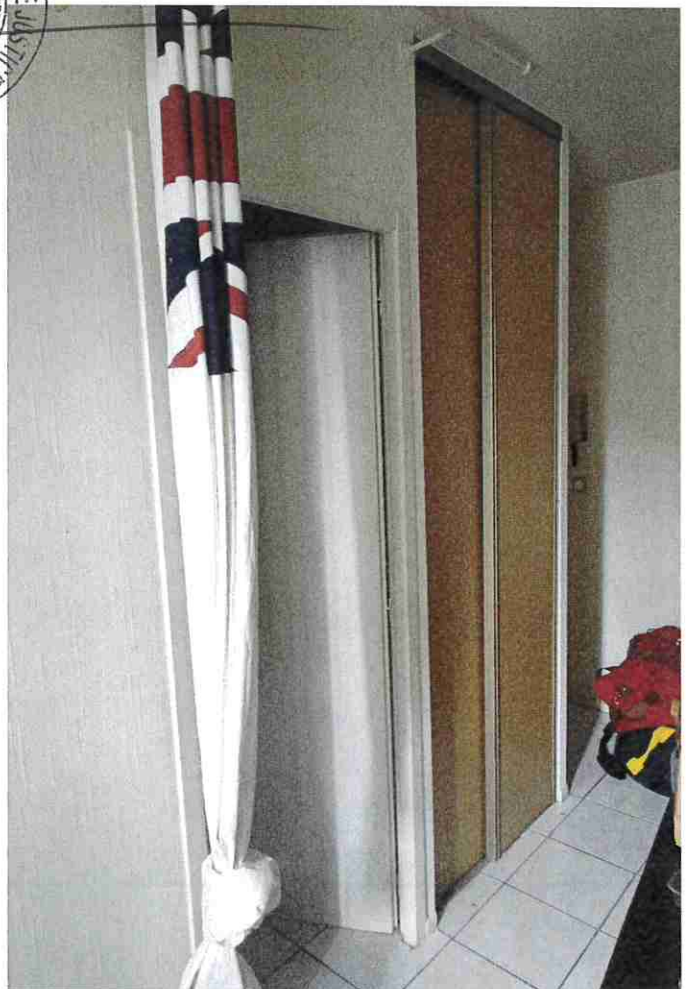
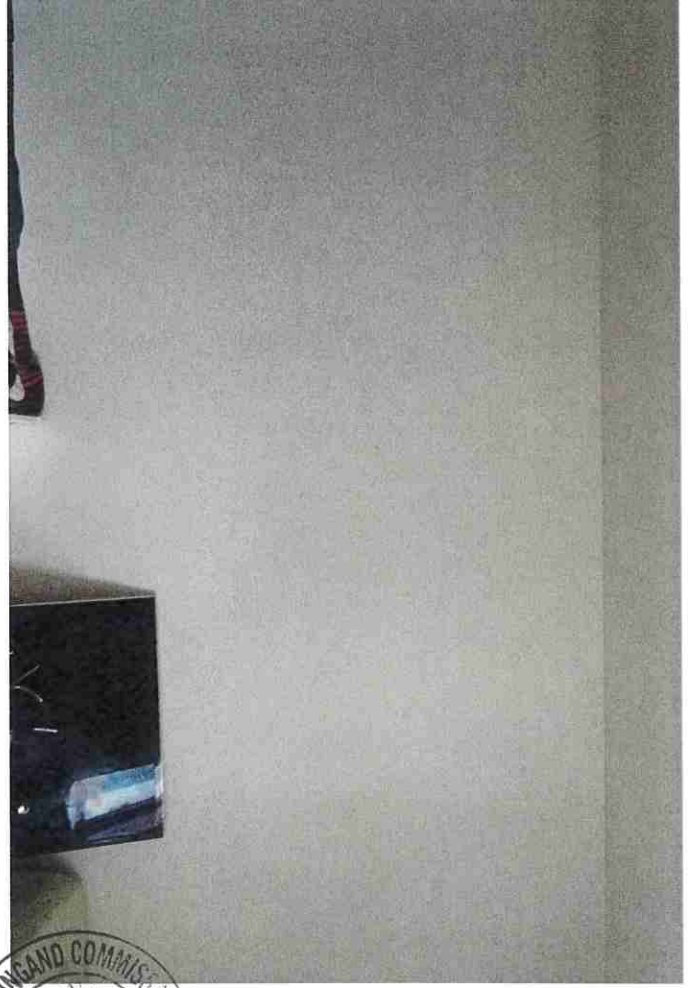
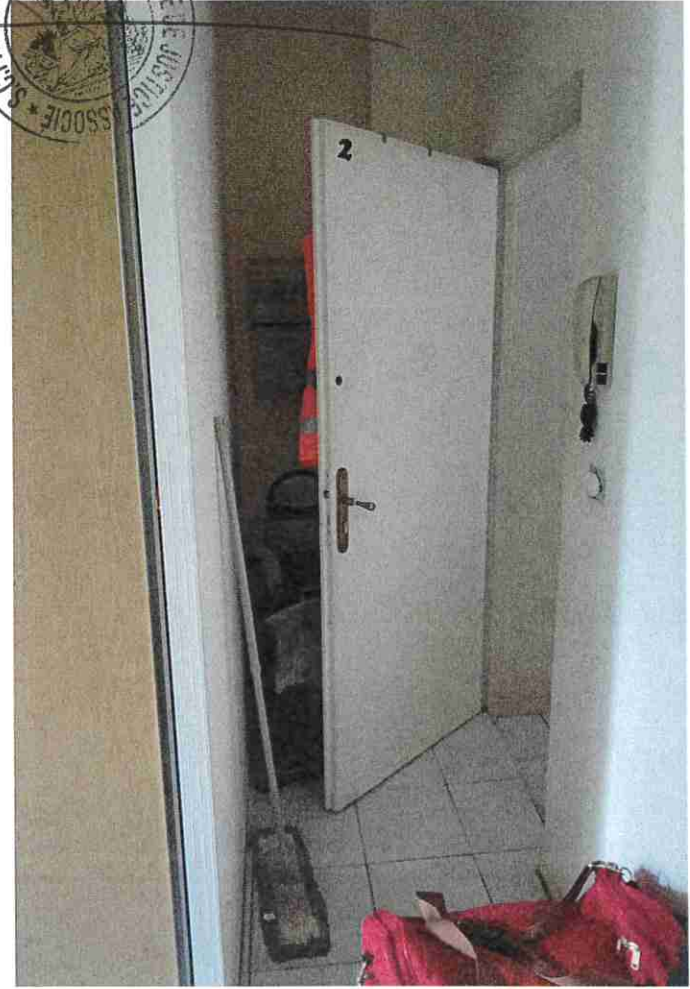
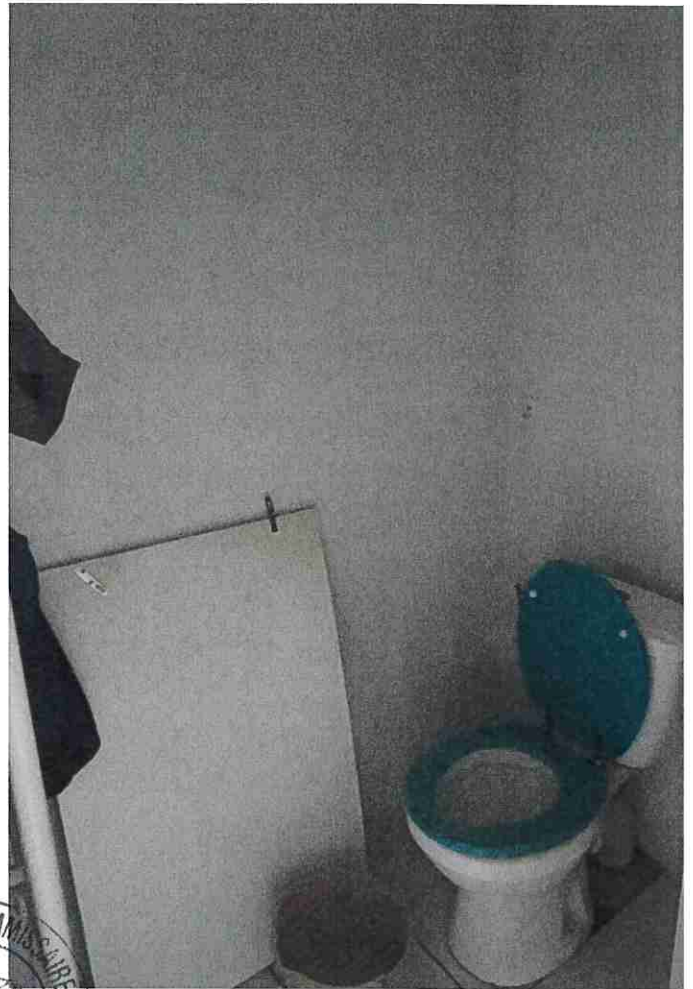
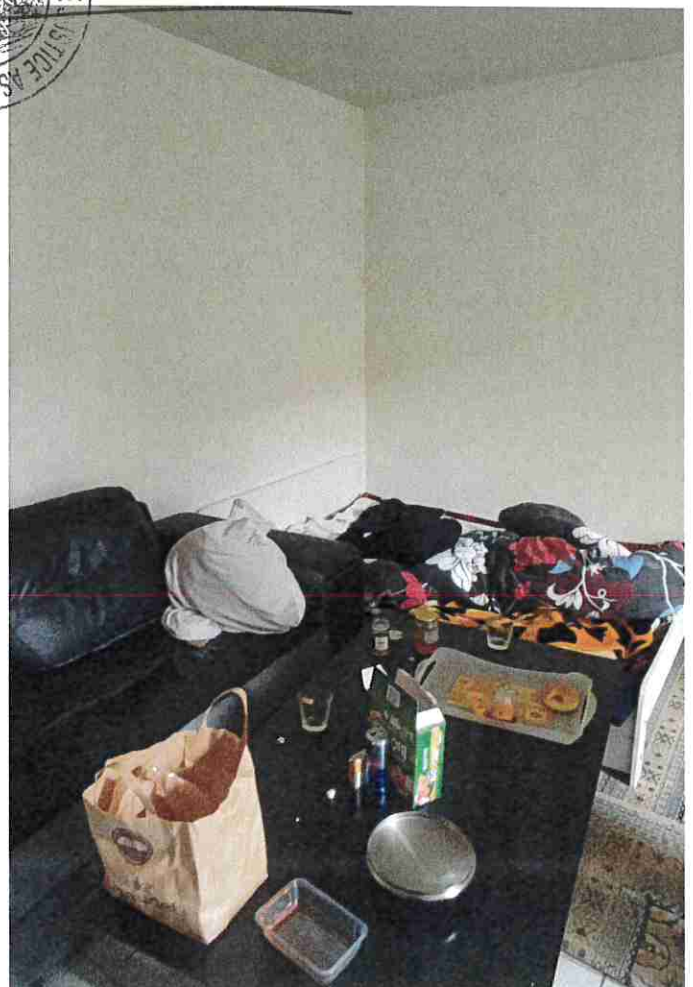
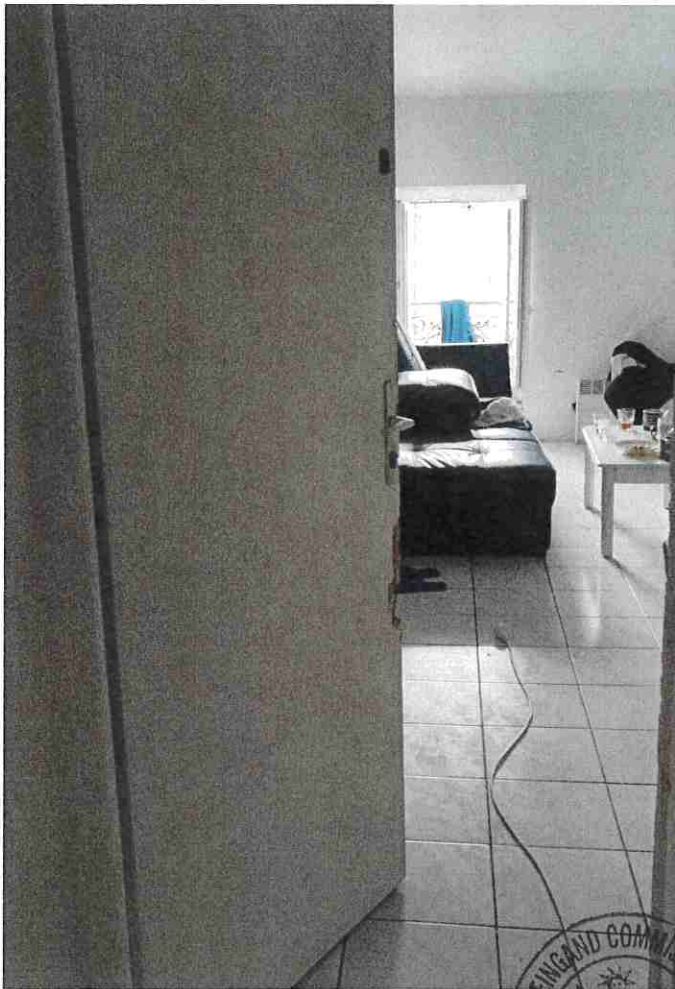
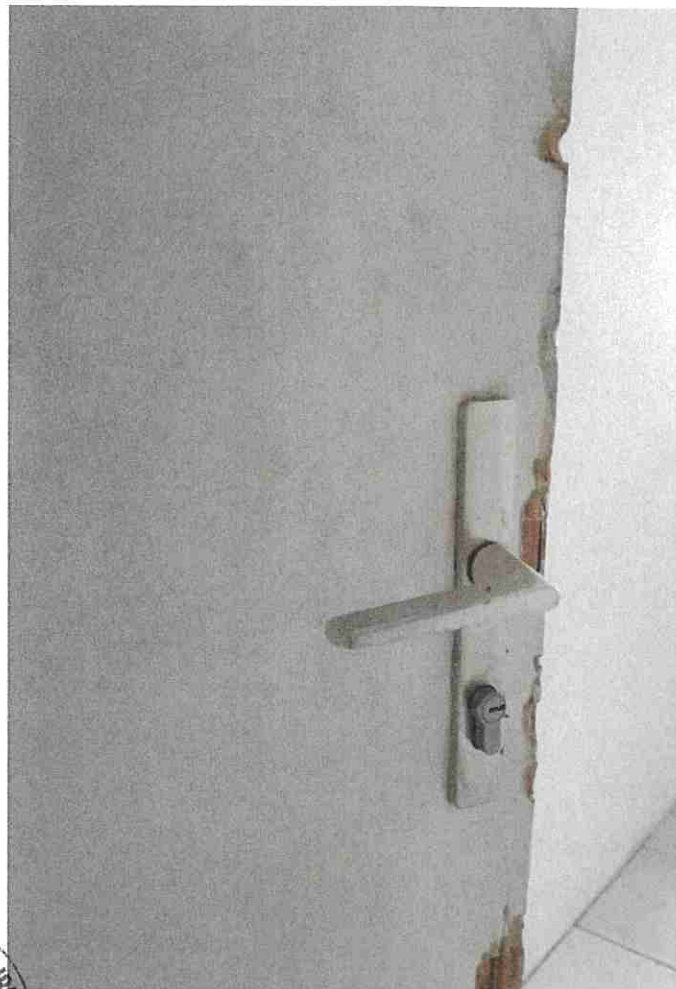
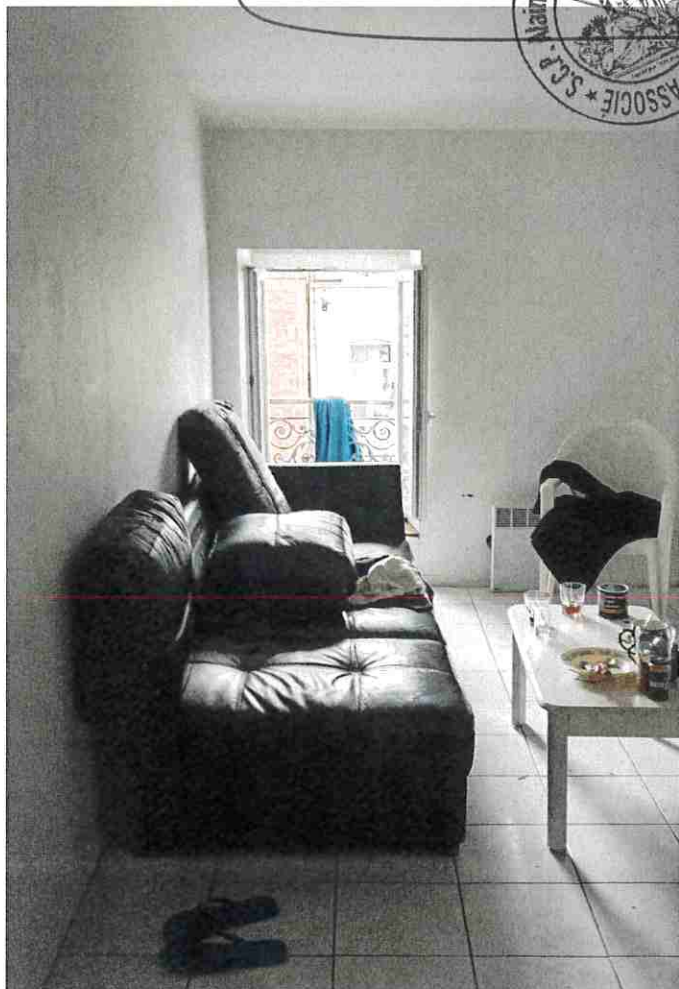
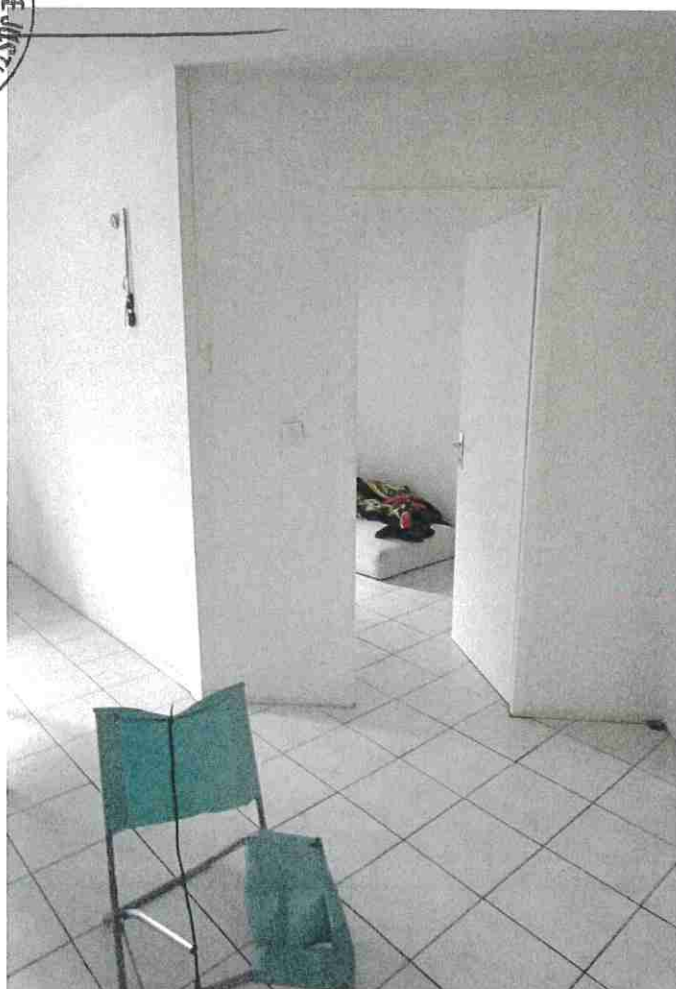
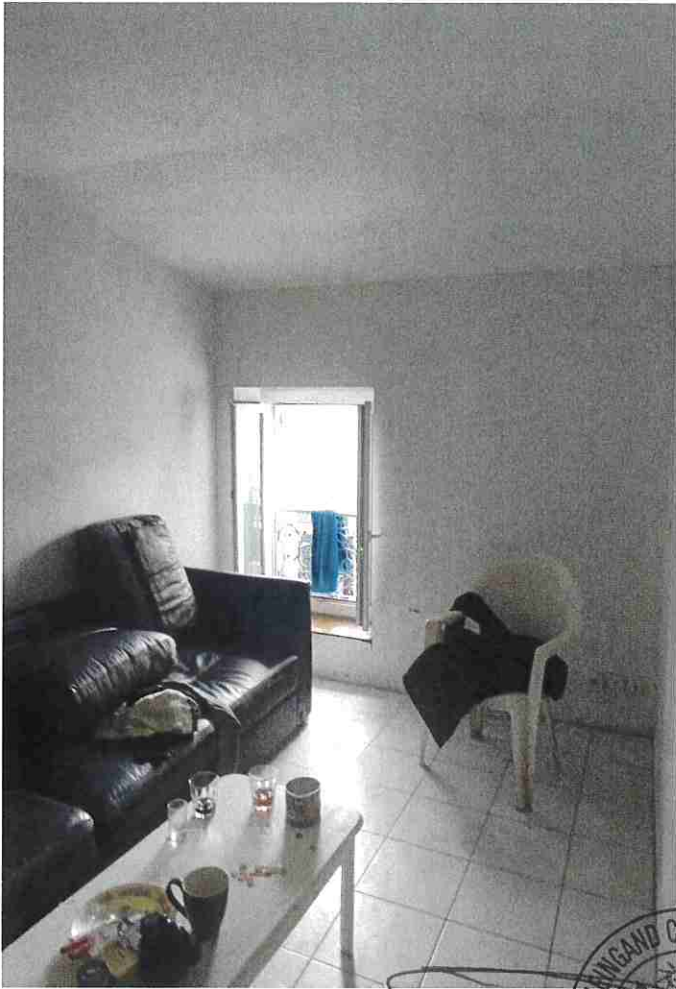
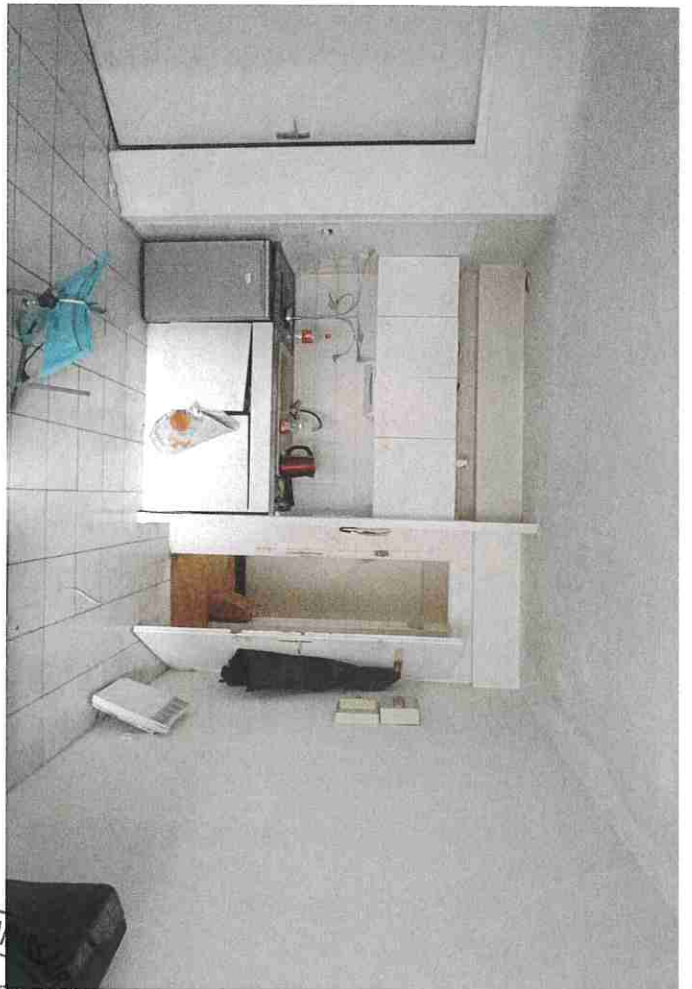
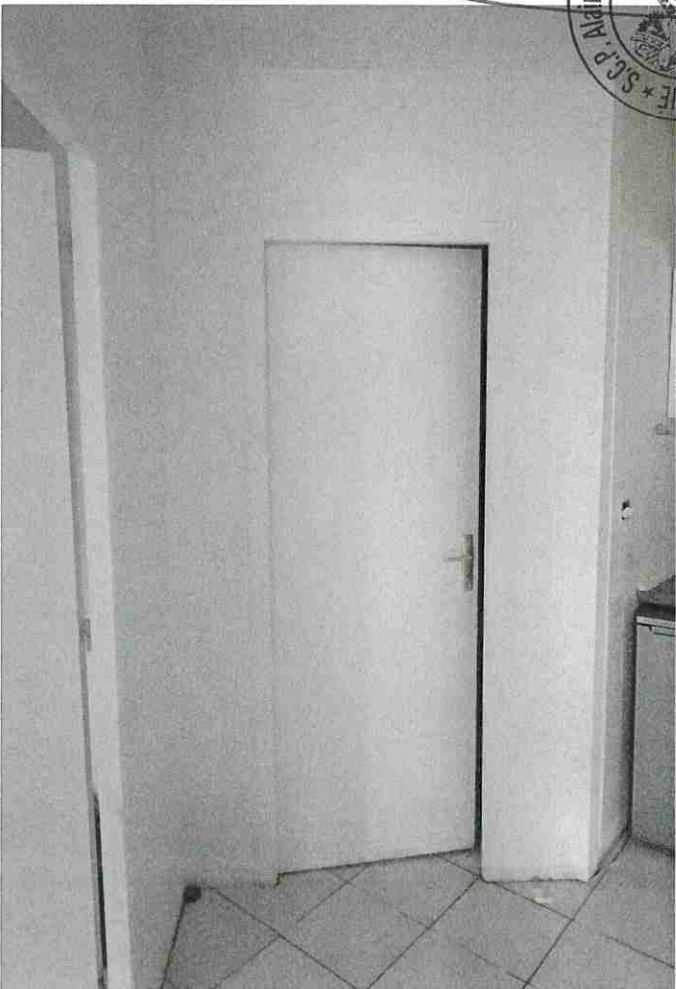
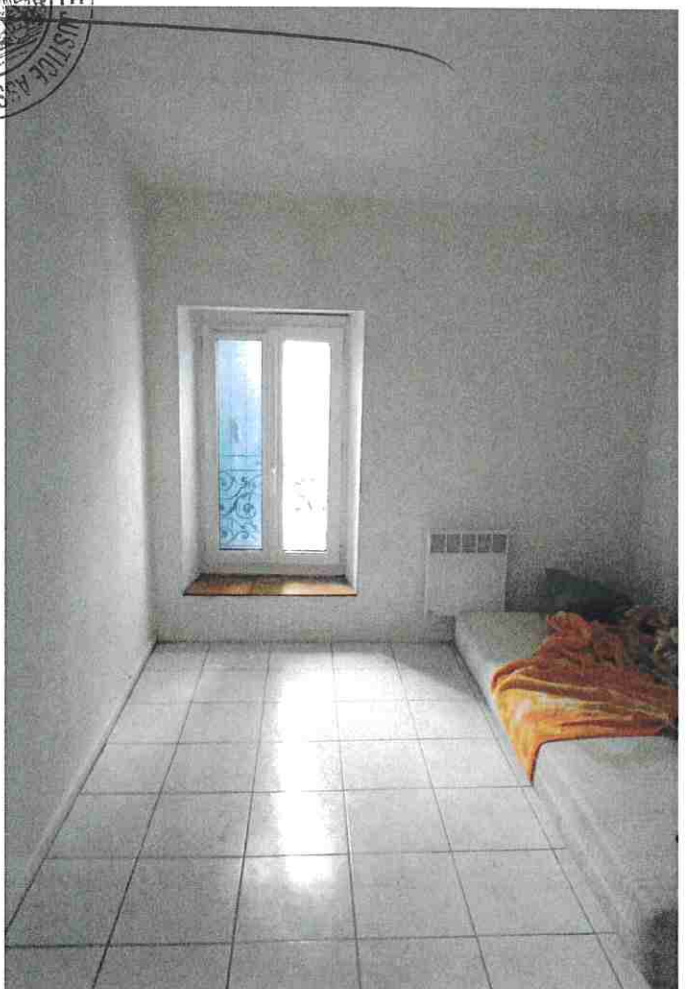
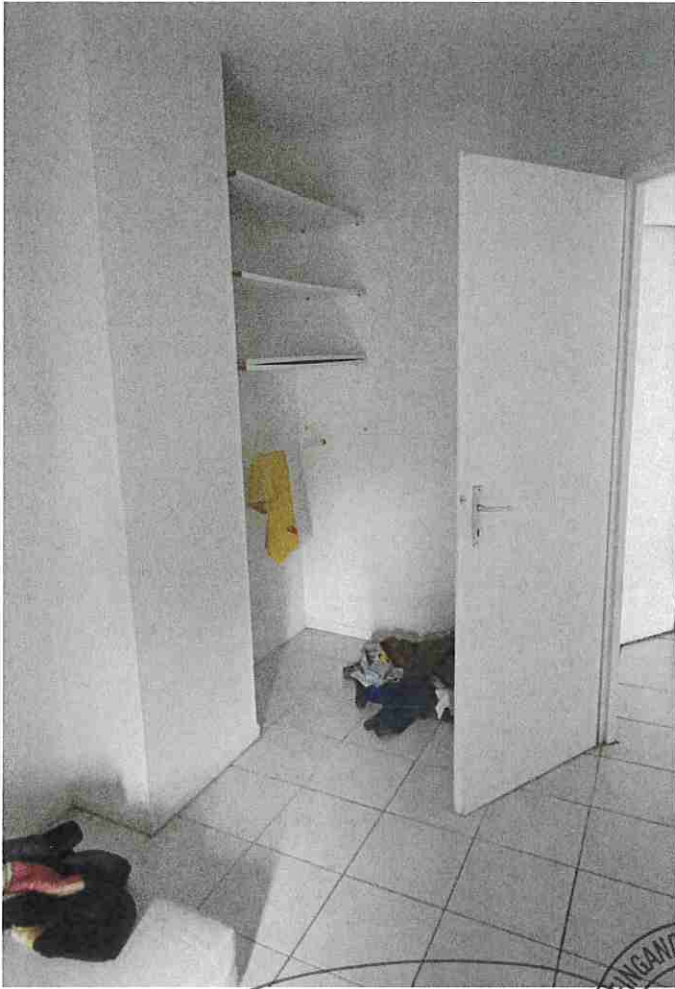
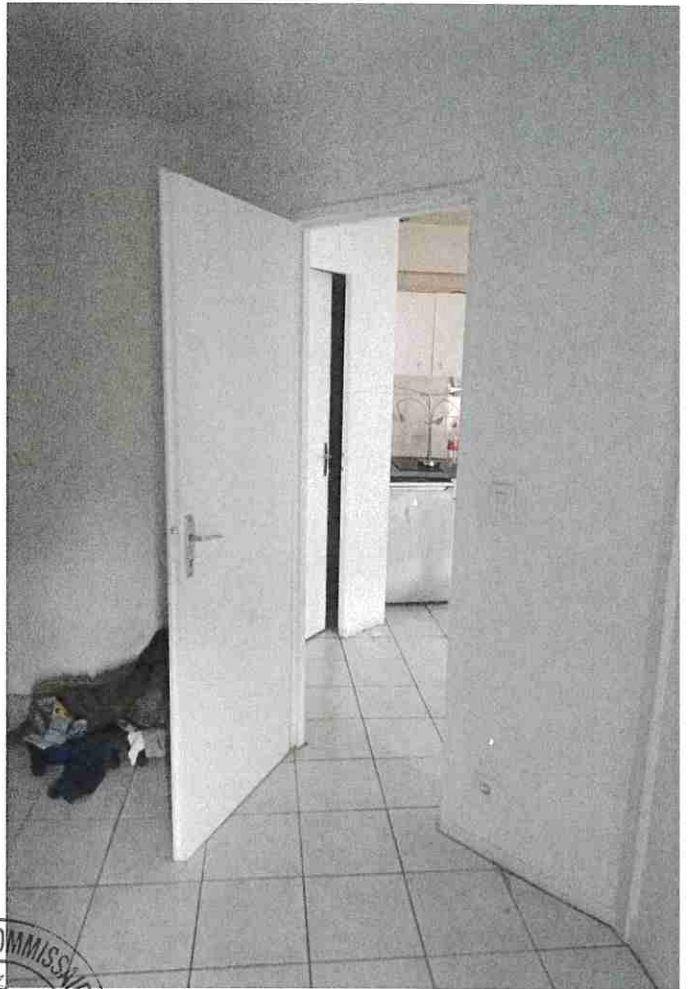
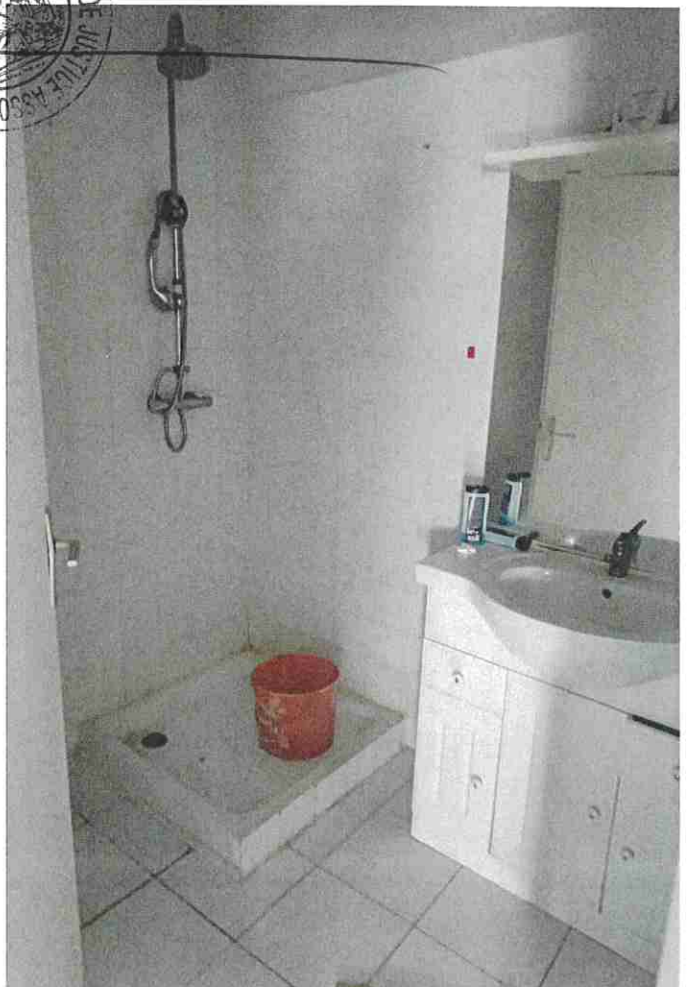
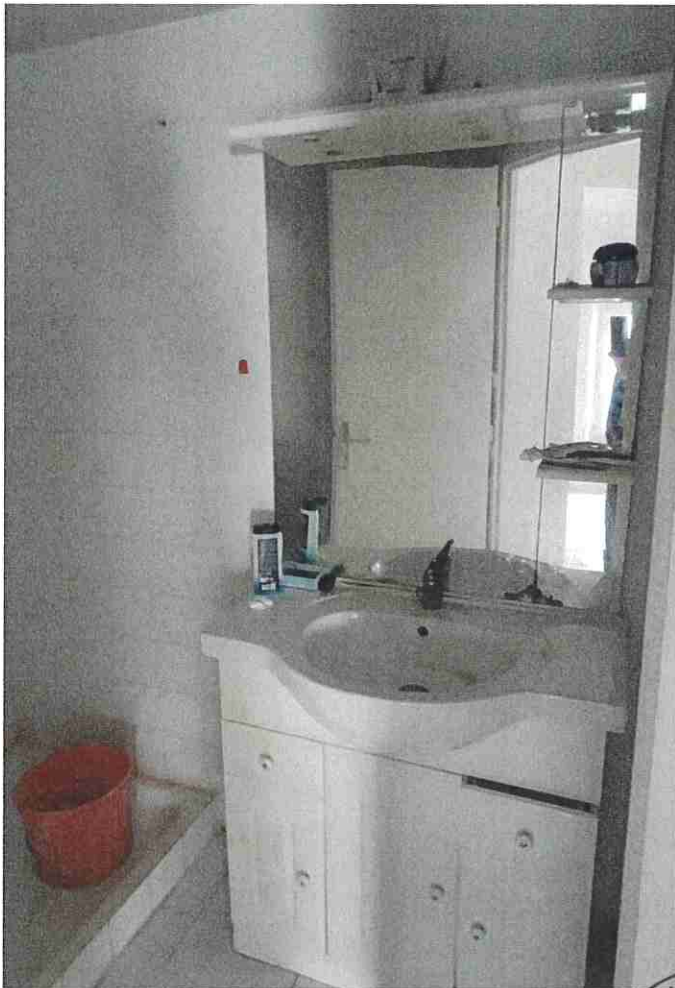
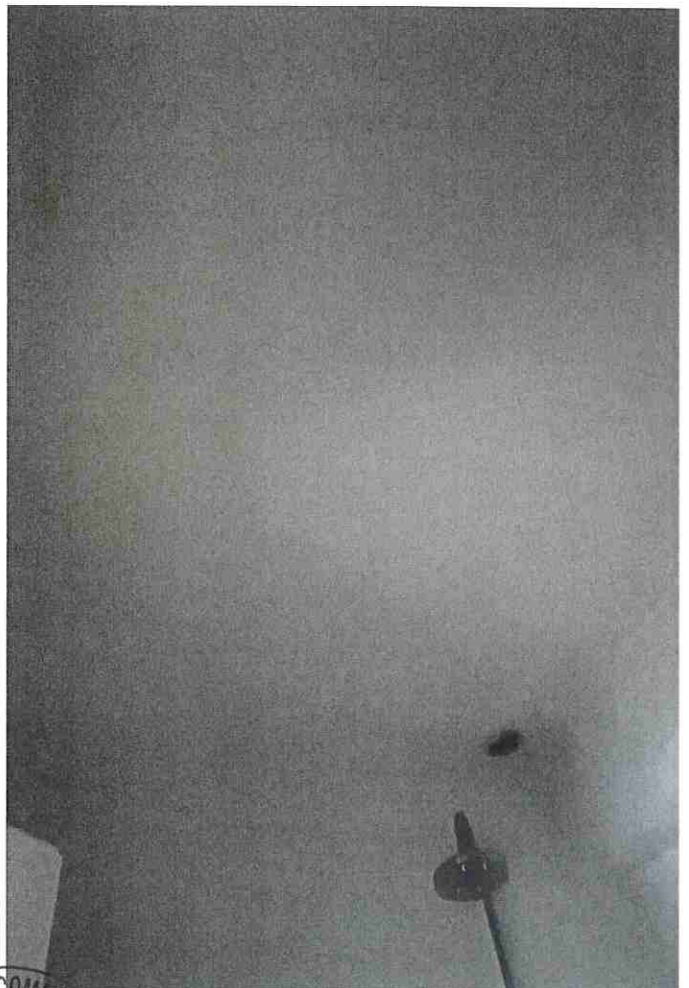
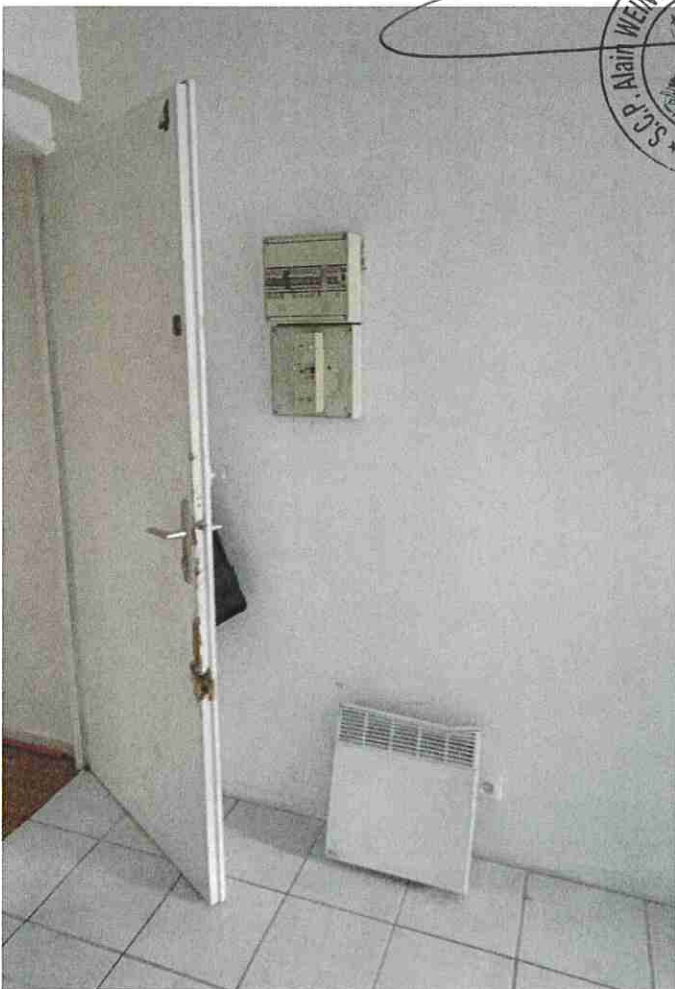
STUDIO PORTANT LE N°2

Le studio est, apparemment, alimenté en électricité...mais de manière illégale.

Le studio est, de manière générale, en état correct d'usage, d'entretien et de propreté avec présence d'un ensemble de meubles meublants, de biens et d'effets mobiliers. Il est très encombré.

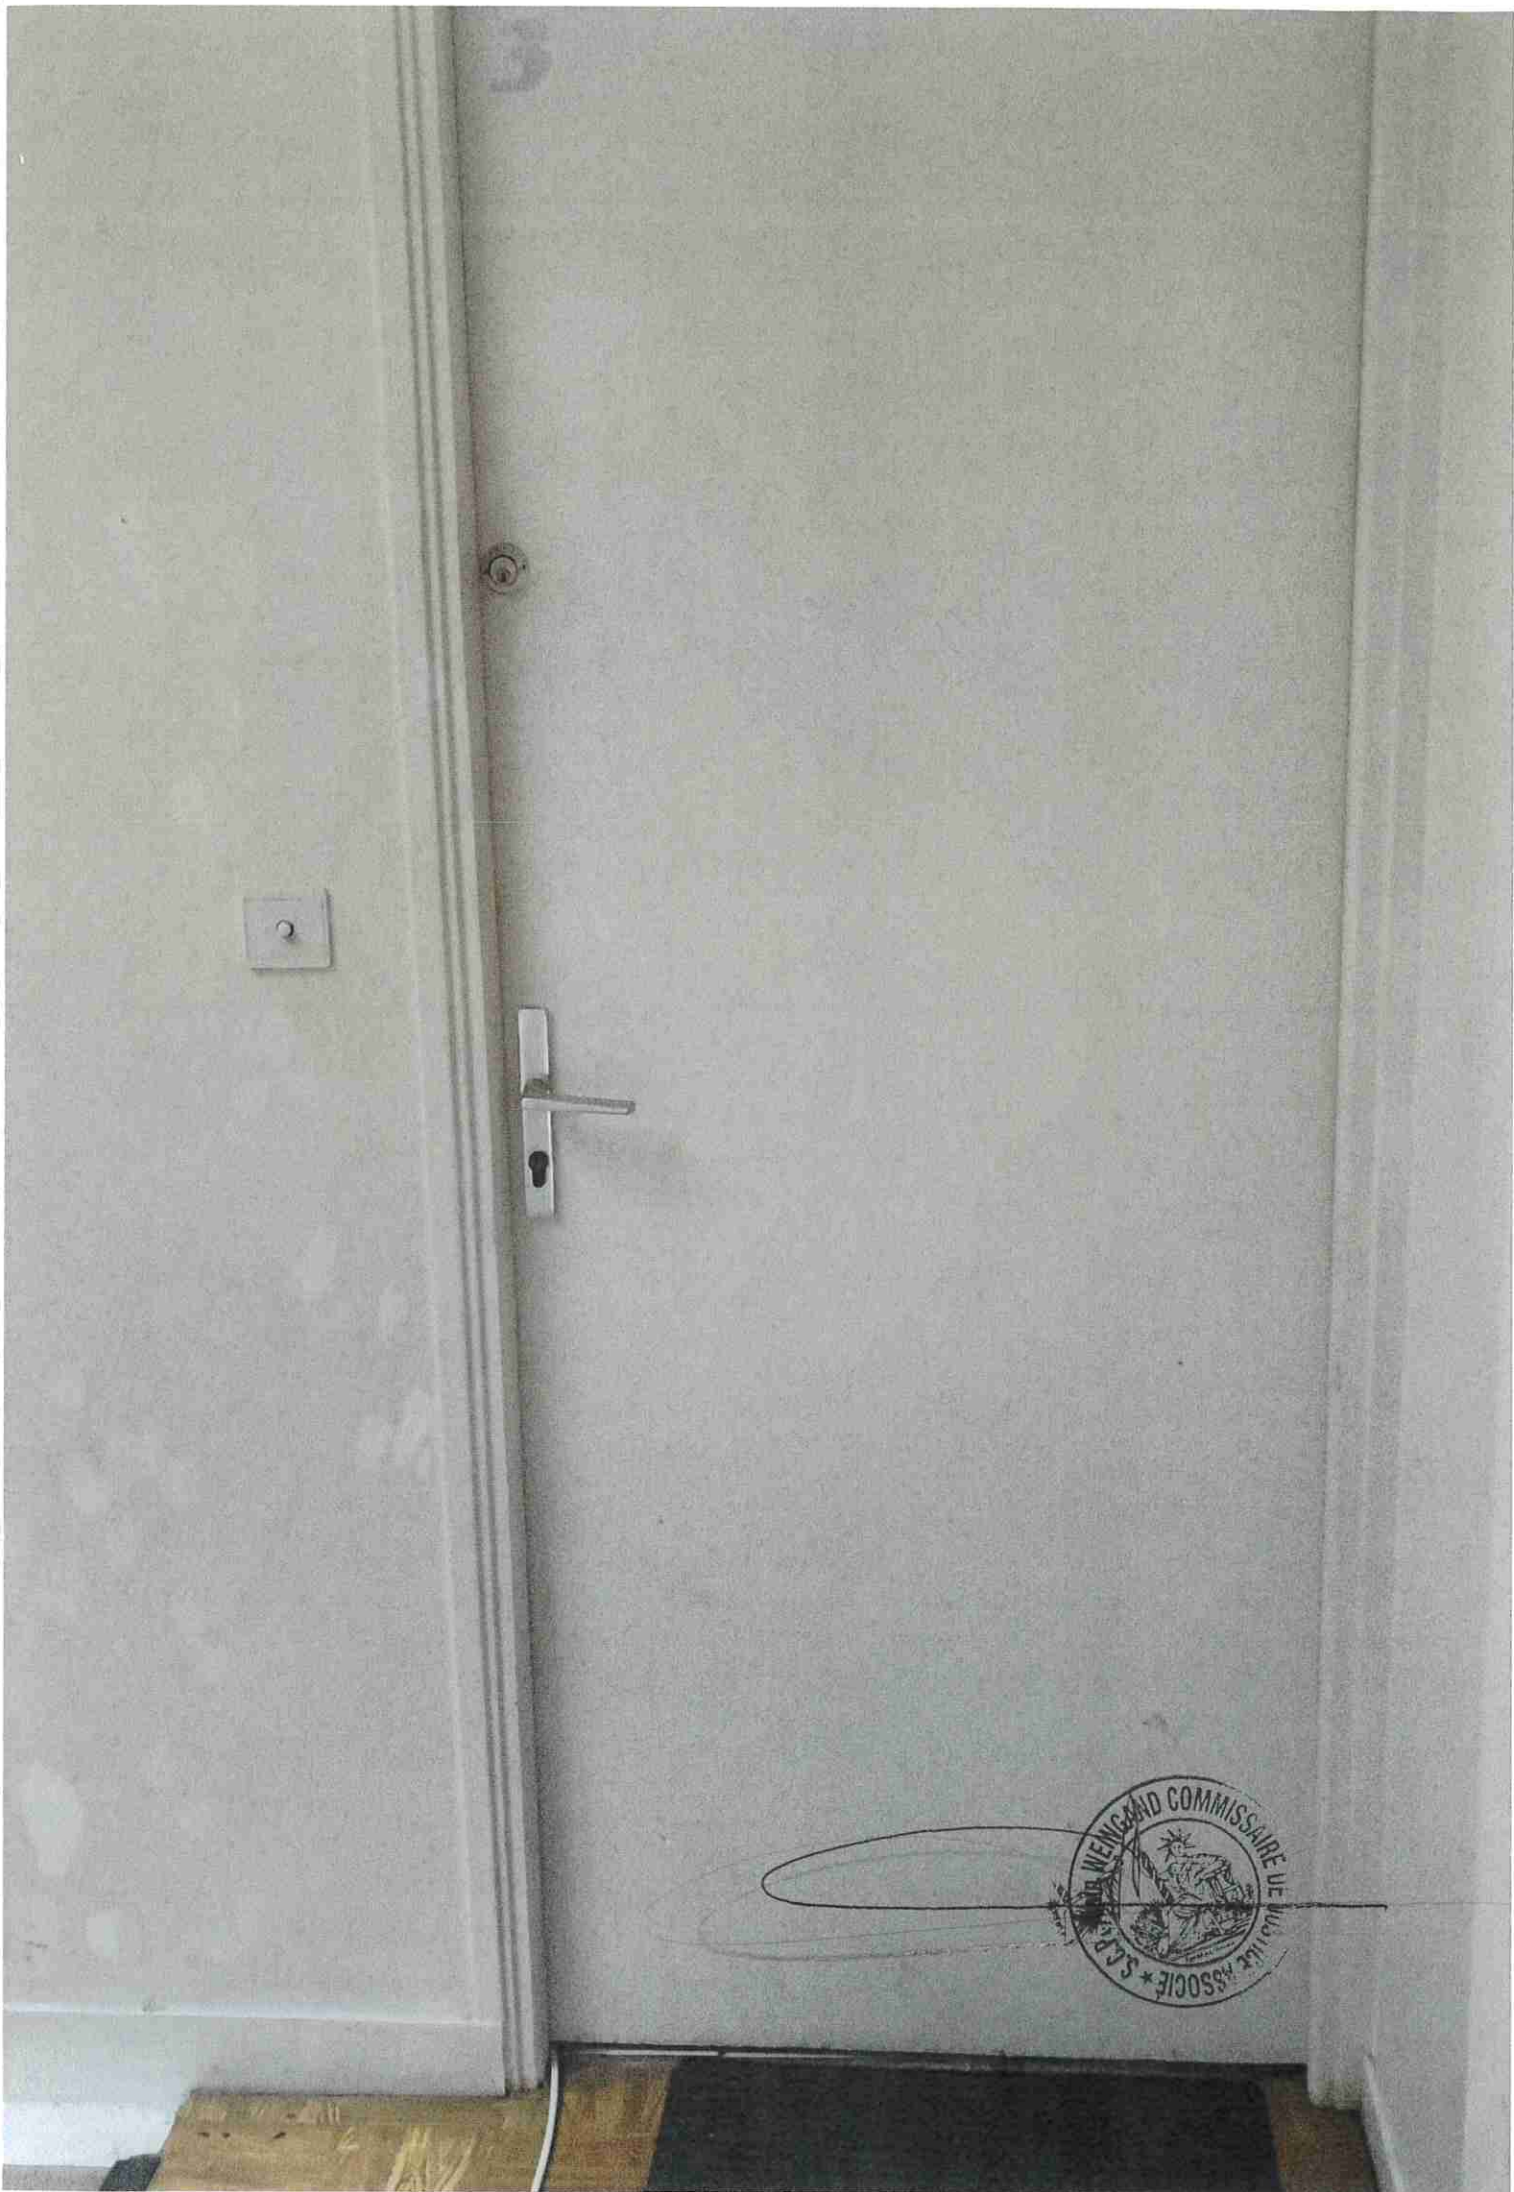
STUDIO PORTANT LE N°3

L'appartement est, de manière générale, en mauvais état d'usage, d'entretien et de propreté (avec présence de quelques désordres) avec présence d'un ensemble de meubles meublants, de biens et d'effets mobiliers.

Les murs et les cloisons sont recouverts d'une toile de verre, peinte en blanc avec présence d'une faïence murale, partielle (au niveau du coin cuisine). L'ensemble est, de manière générale, en mauvais état d'entretien et de propreté avec présence de divers traces sales et de quelques désordres.

Le plafond est constitué d'une couche de plâtre, peinte en blanc avec présence d'une VMC. L'ensemble est en mauvais état d'usage (infiltrations d'eau ?).
