# PROCES VERBAL DE DESCRIPTION

**Qu'il convient de procéder à la description du bien immobilier sis :**

lieudit la Tuilerie

47300 VILLENEUVE SUR LOT

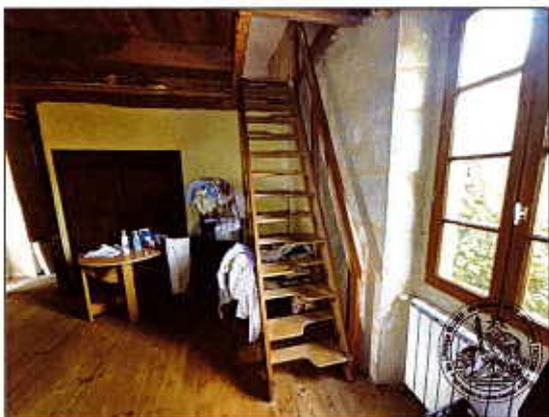
Tout a été abandonné en l'état. Je note la présence de traces d'infiltrations au niveau des murs, et quelques auréoles au niveau du sol en parquet de la pièce, l'ensemble est en très mauvais état d'entretien et d'usage.
