Résumé de l'expertise n° DAV HENNEUSE

Désignation du ou des bâtiments	
<i>Localisation du ou des bâtiments :</i> Adresse : 4 rue de provence Commune : 47550 BOE (France) Section cadastrale AW, Parcelle(s) n° 101 Désignation et situation du ou des lot(s) de copropriété : , Lot numéro Non communiqué Périmètre de repérage : Défini par le donneur d'ordre

DPE Diagnostic de performance énergétique (logement)

N°ADEME : [2447E4120953D](#)
Etabli le : 21/11/2024
Valable jusqu'au : 20/11/2034

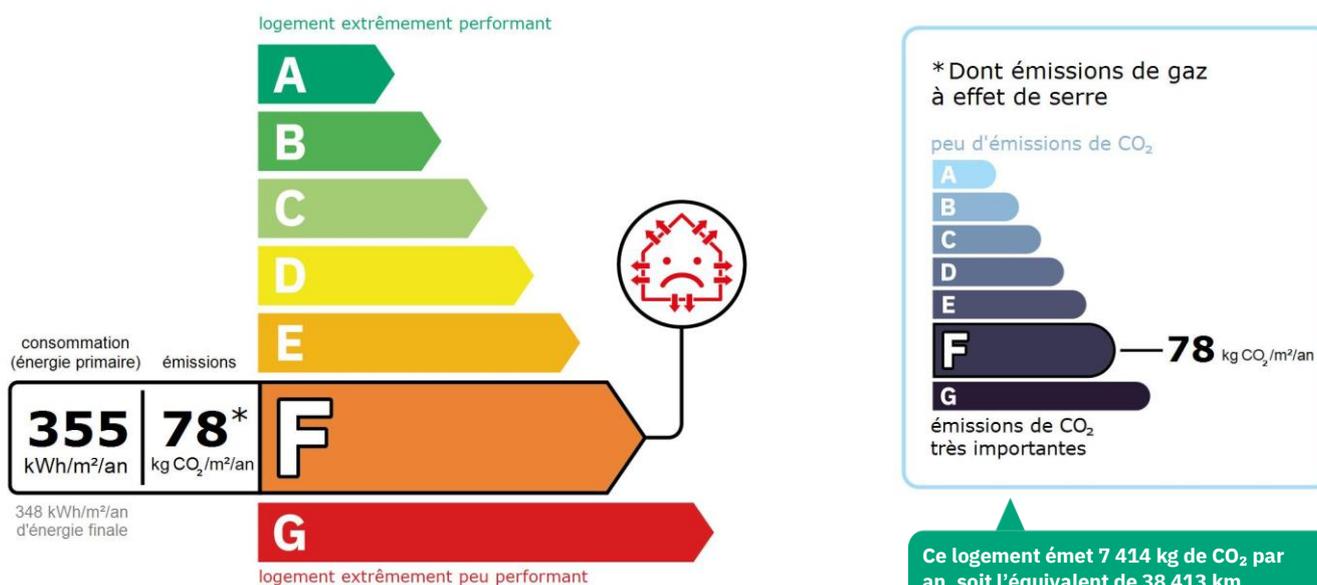
Performance énergétique et climatique

Le niveau de consommation énergétique dépend de l'isolation du logement et de la performance des équipements. Pour l'améliorer, voir pages 4 à 6

Ce logement émet **7 414 kg de CO₂ par an**, soit l'équivalent de **38 413 km parcourus en voiture**.
Le niveau d'émissions dépend principalement des types d'énergies utilisées (bois, électricité, gaz, fioul, etc.)
