# Résumé de l'expertise n° DAV PEYSSONNEAU

Désignation du ou des bâtiments
<p><i>Localisation du ou des bâtiments :</i>            Adresse : ..... <b>18 RUE PASTEUR</b>            Commune : ..... <b>47300 PUJOLS</b>  <b>Section cadastrale AL, Parcelle(s) n° 82</b>            Désignation et situation du ou des lot(s) de copropriété :  <b>, Lot numéro Non communiqué</b></p> <p>Périmètre de repérage : .....</p>

# DPE Diagnostic de performance énergétique (logement)

Adresse : **18 RUE PASTEUR  
47300 PUJOLS**

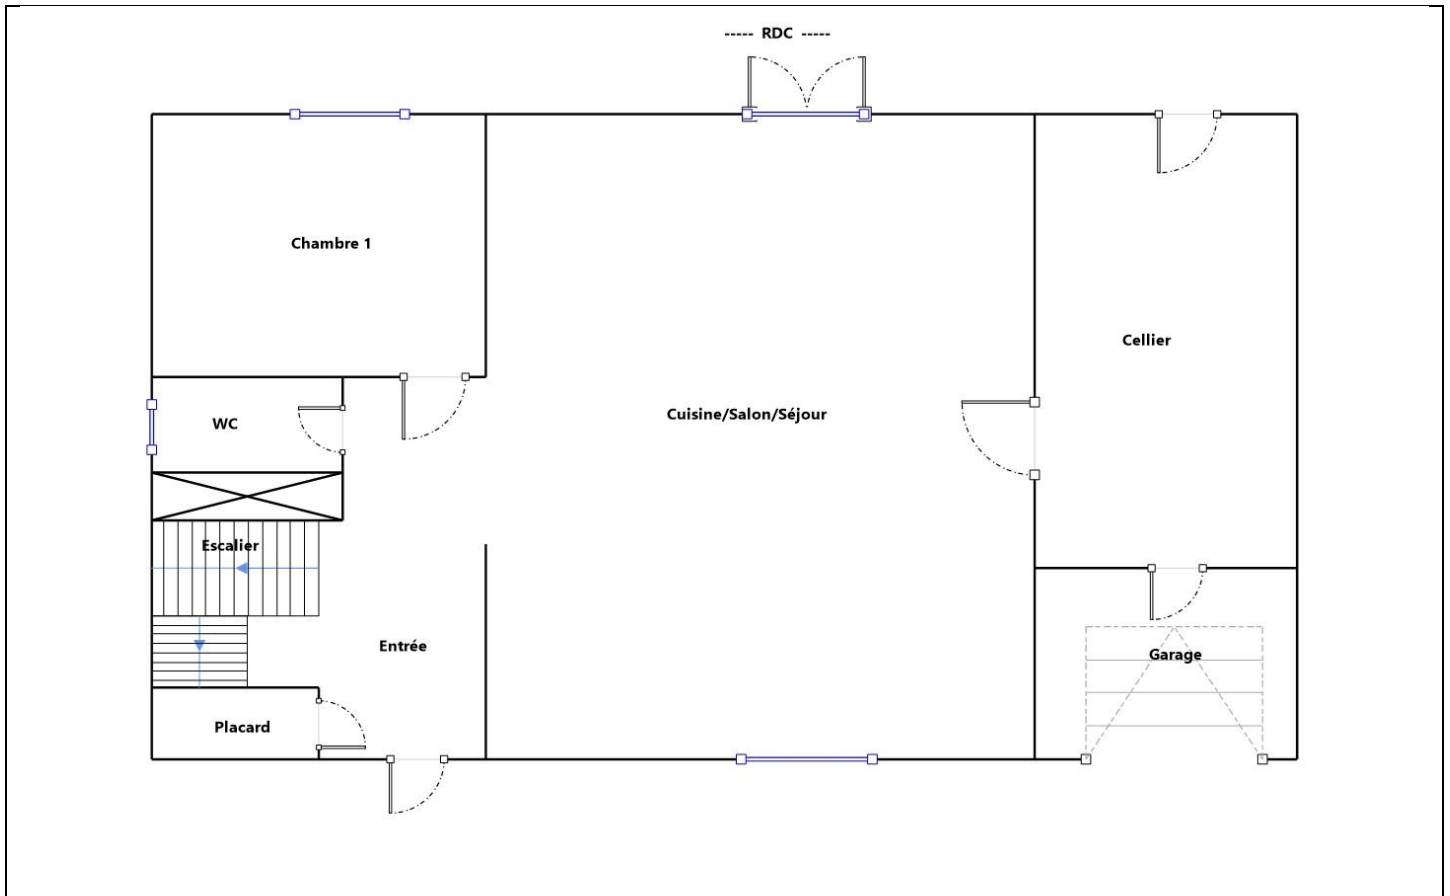
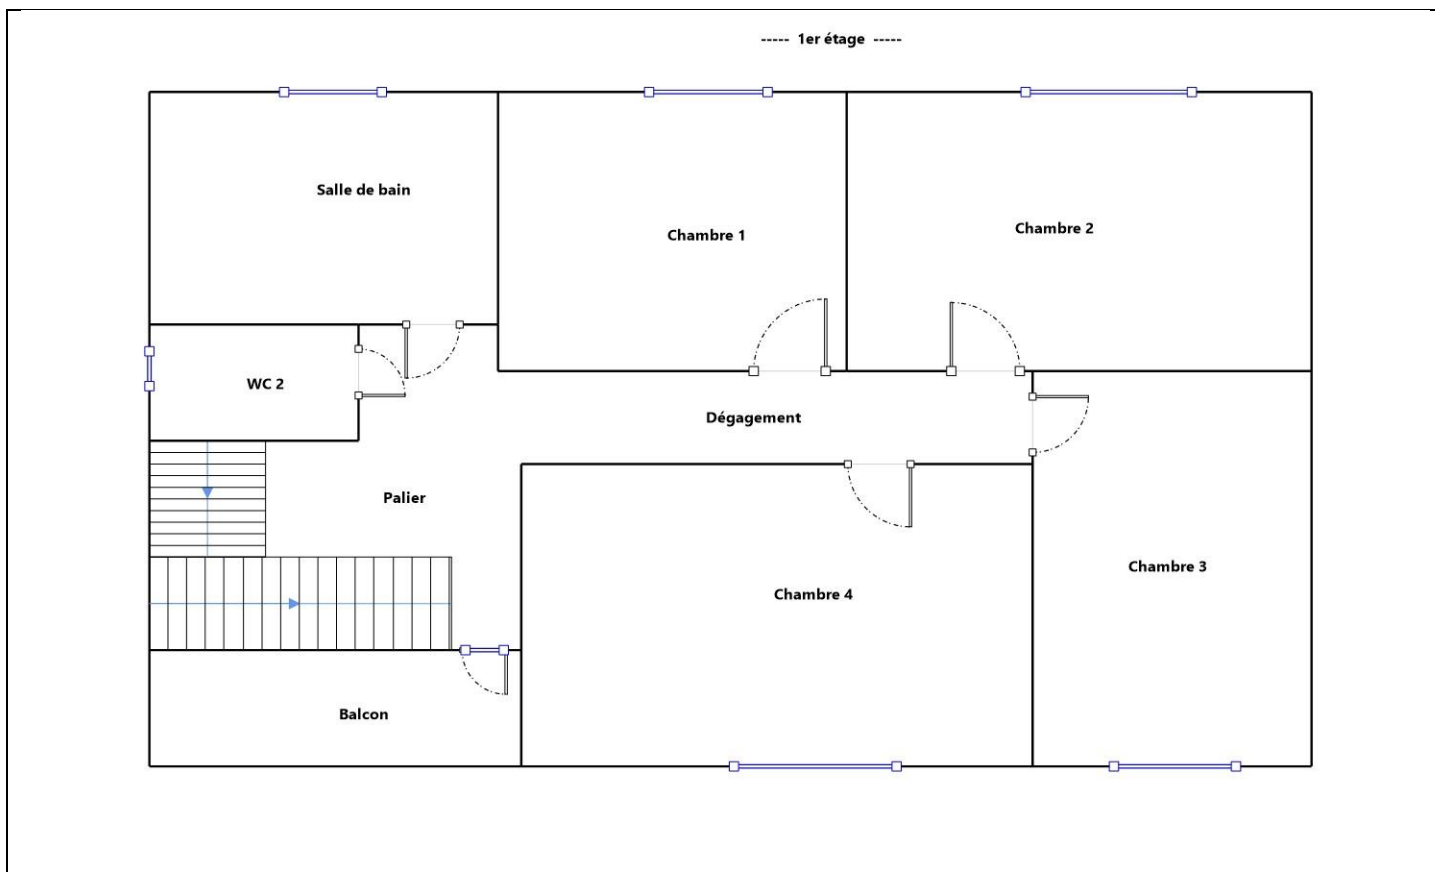
**7.1 - Annexe - Schéma de repérage**

Conduit en fibro-ciment		Dalles de sol	Nom du propriétaire : <b>M. et Mme PEYSSONNEAU CECILIA et                  COP CHRISTOPHE</b> Adresse du bien : <b>18 RUE PASTEUR                  47300                  PUJOLS</b>
	Conduit autre que fibro-ciment		Carrelage	
	Brides		Colle de revêtement	
	Dépôt de Matériaux contenant de l'amiante		Dalles de faux-plafond	
	Matériau ou produit sur lequel un doute persiste		Toiture en fibro-ciment	
	Présence d'amiante		Toiture en matériaux composites
