SYNTHESE DES DIAGNOSTICS

Dossier n° :F11510

7 Place Carnot
47500 - FUMEL
Maison - Rdc

Description : Maison individuelle situé au Rdc comprenant :

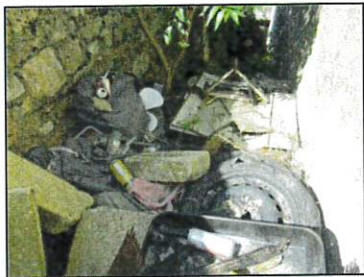
Album photos

Jardin en friche et très encombré le rendant inaccessible
