PROCES VERBAL DE DESCRIPTION

Aux fins d'établir le procès-verbal de description et d'assurer la visite aux adjudicataires éventuels de l'immeuble situé à BOE (47550), 4 rue de Provence, figurant à la matrice cadastrale de ladite commune section AW N° 101, pour une contenance totale de 2a 64ca, en précisant que l'Huissier instrumentaire pourra se faire assister si besoin est d'un serrurier et de la force publique.

Qu'il convient de procéder à la description du bien immobilier sis : 4 rue de Provence à Boé (47550), figurant à la matrice cadastrale de ladite commune section AW n°101 d'une contenance de 02 a 64 ca,

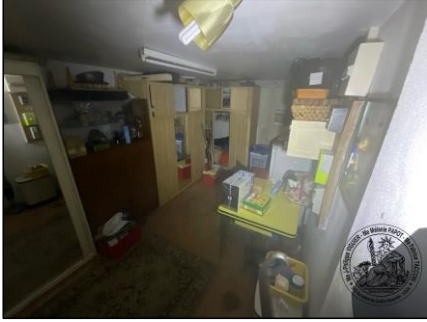
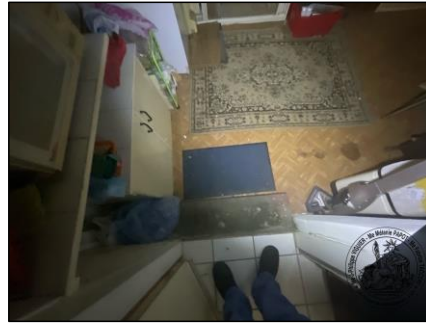
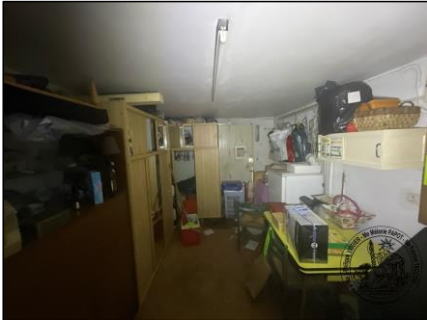
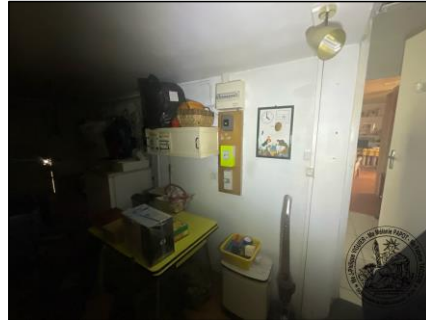
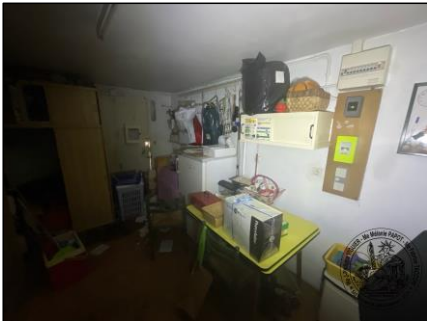
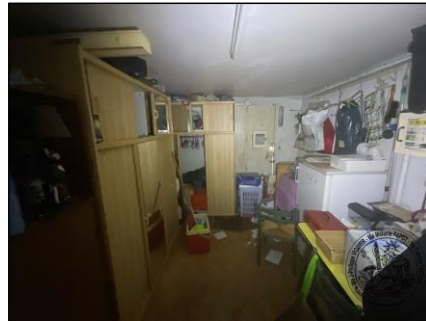
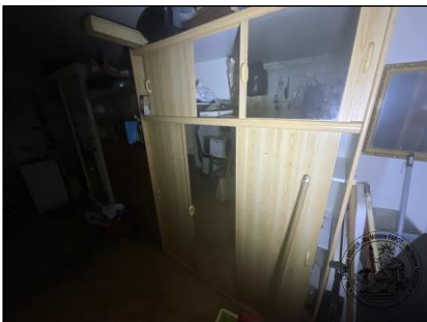
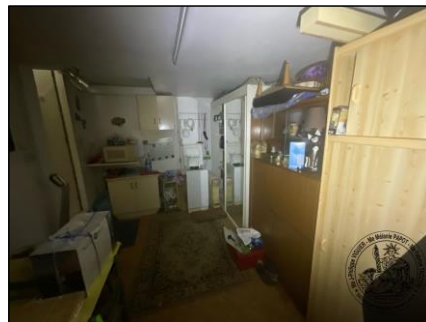
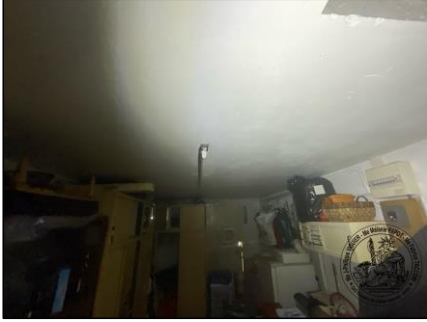
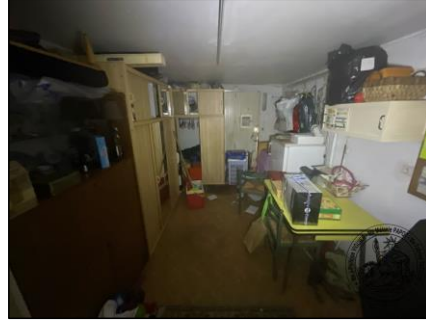
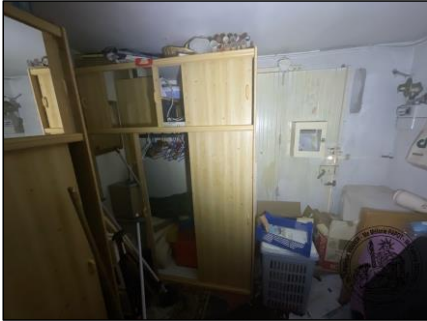
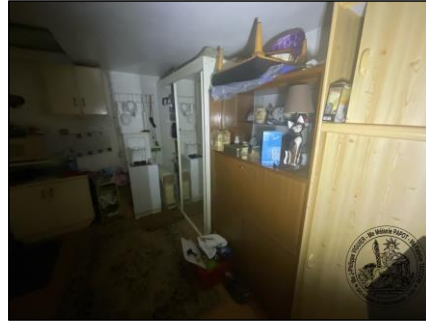
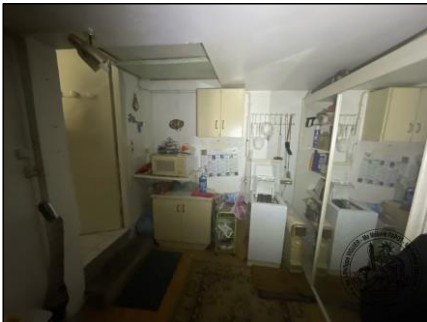
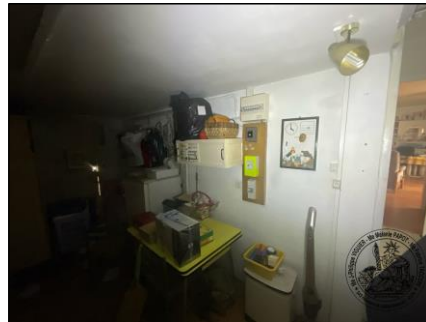
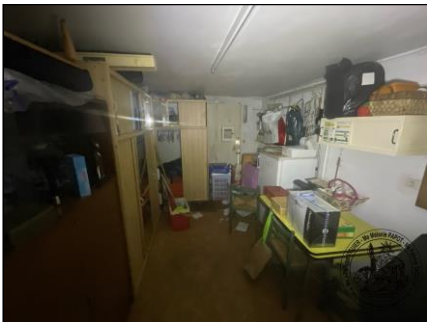
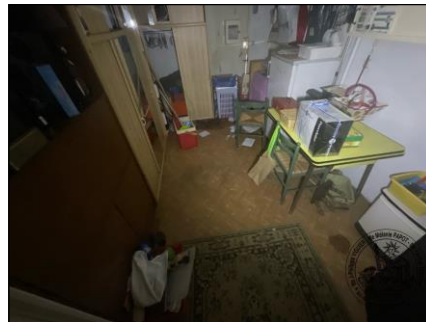
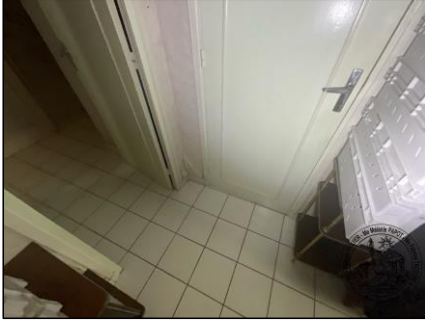
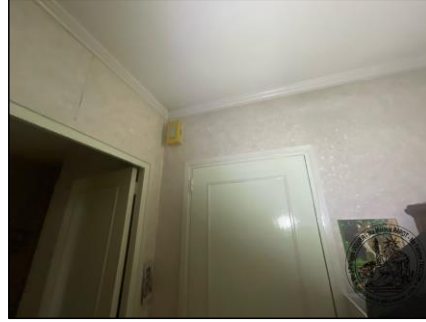
Le garage possède un sol inégal et ancien, présentant différentes de niveaux, avec une trappe recouverte, qui bouge sous mon passage.

Tous les murs du garage sont anciens, en état, et équipés de vieux meubles de rangement, incluant de vieilles armoires.

De nombreux débris sont présents, et l'électricité ne fonctionne pas.

La porte isoplane se ferme correctement (entre le garage et l'entrée, bien qu'elle frotte légèrement le sol).

L'ensemble de ce mobilier devra être entièrement débarrassé.

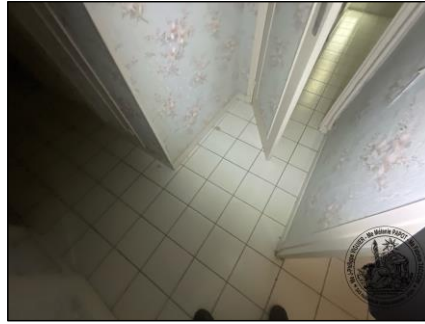
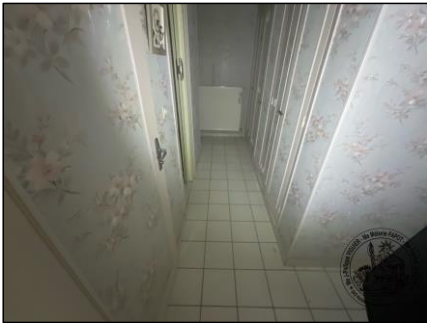
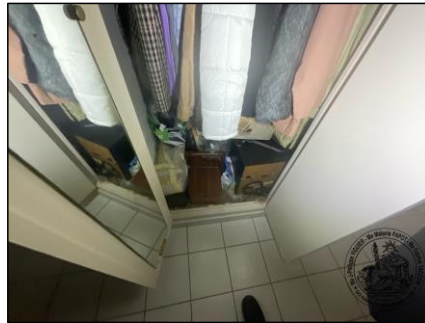
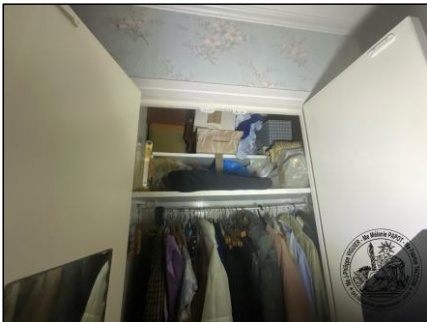
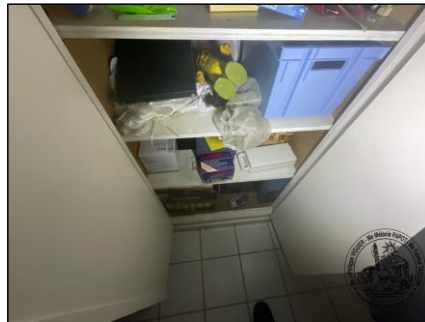
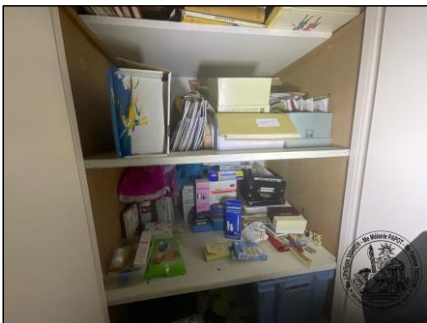
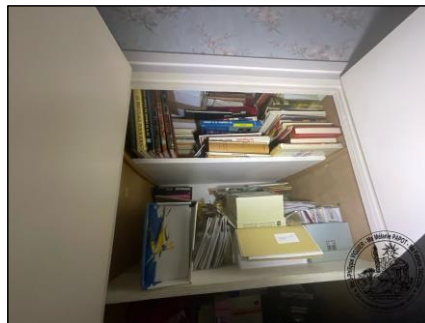
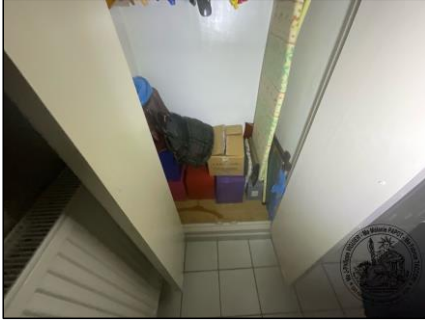
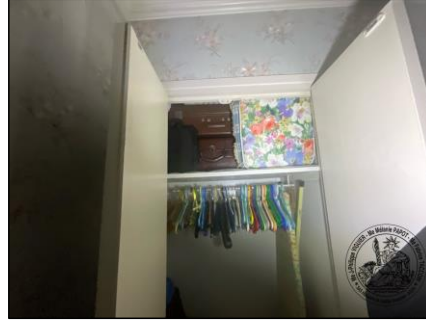
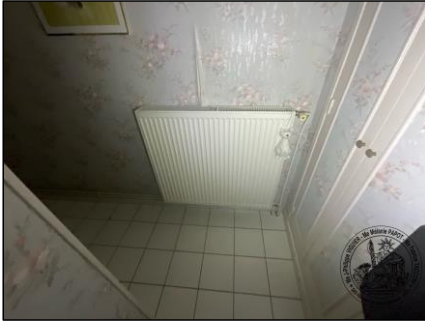
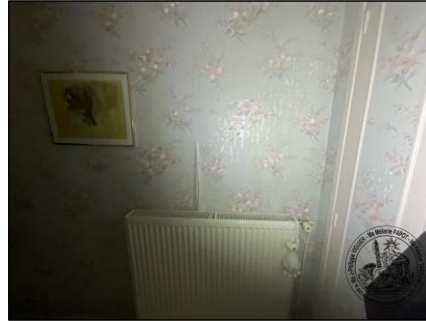
Le couloir de distribution

Je constate que la tapisserie sur les murs est ancienne et usagée, et qu'elle présente quelques décollements et déchirures en différents endroits.

Les placards sont tous entièrement garnis de vieux vêtements et de vieux objets.

Je note que la tapisserie est particulièrement abîmée, décollée.

Tous ces éléments devront être retirés.

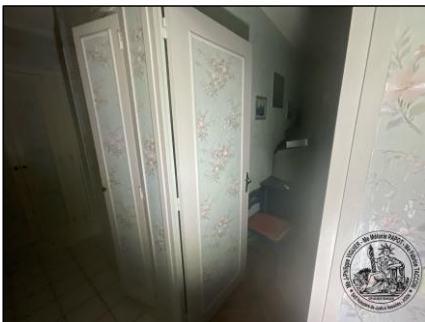
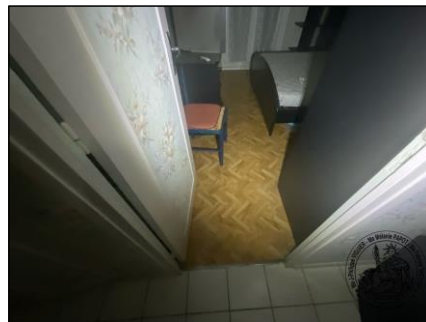
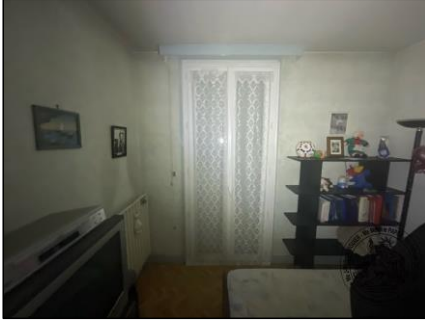
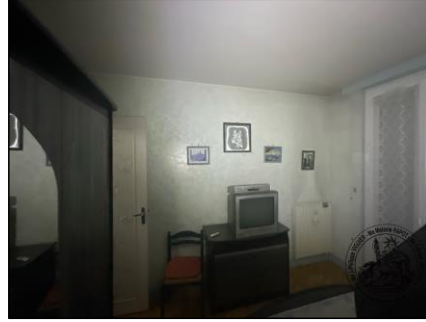
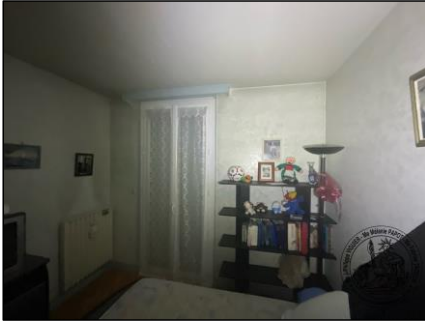
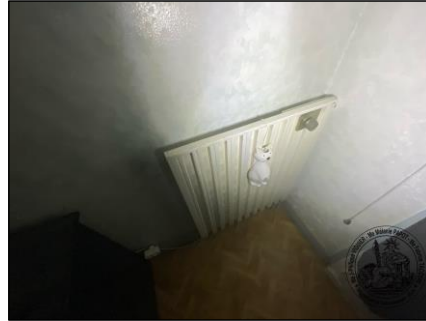
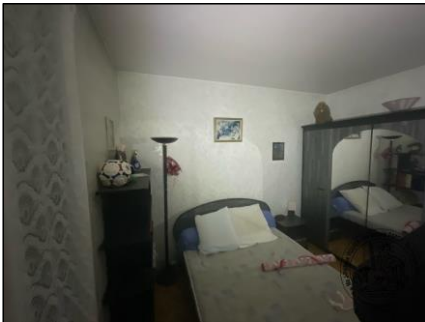
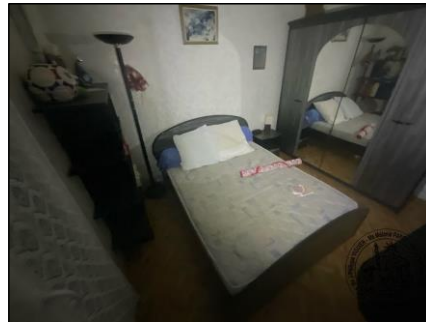
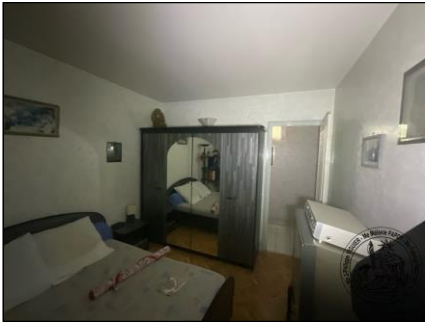
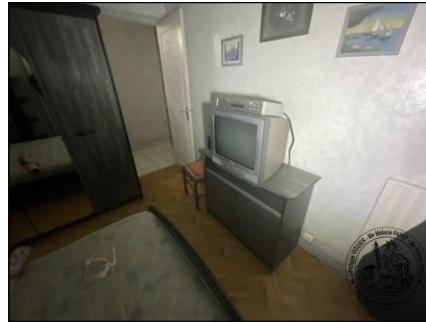
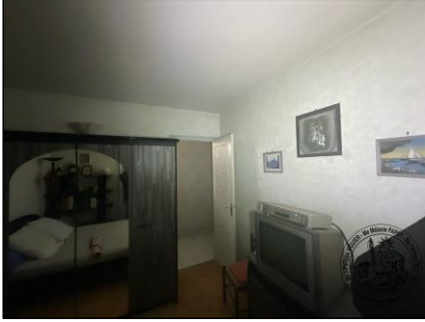
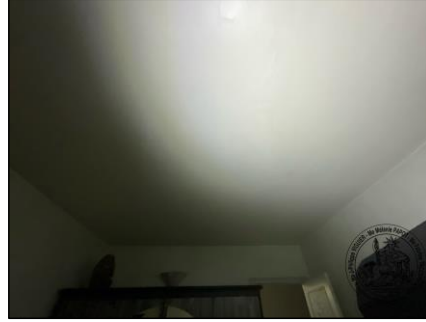
La chambre numéro un

Plafond en peinture blanche en état, qui est légèrement abîmée et qui s'écaille légèrement au niveau du plafond.

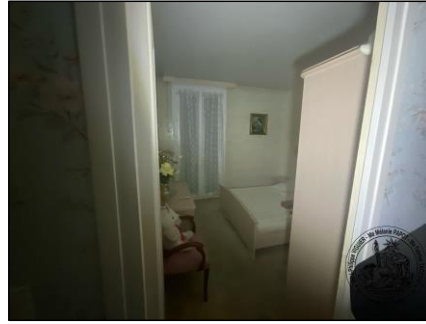
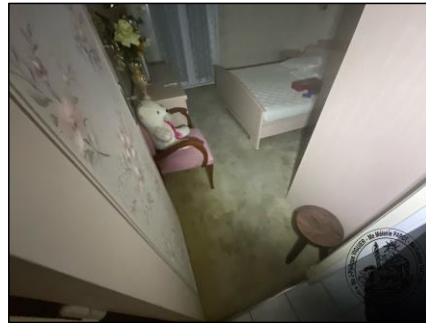
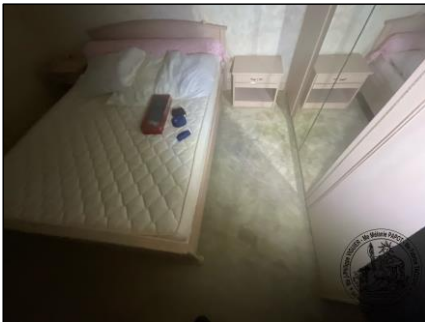
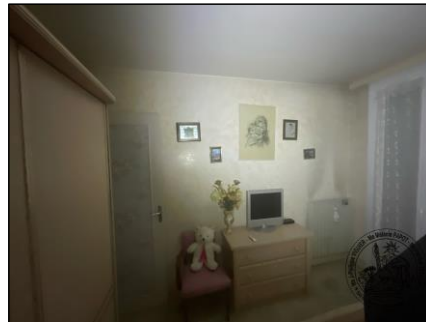
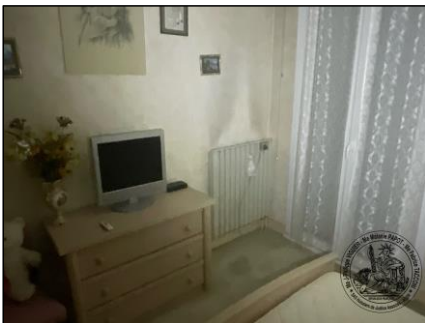
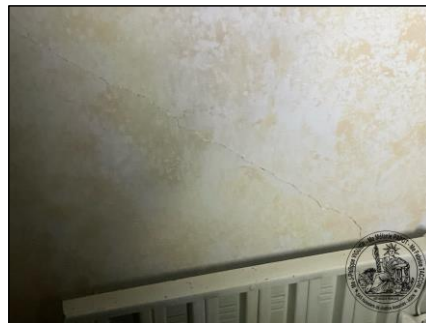
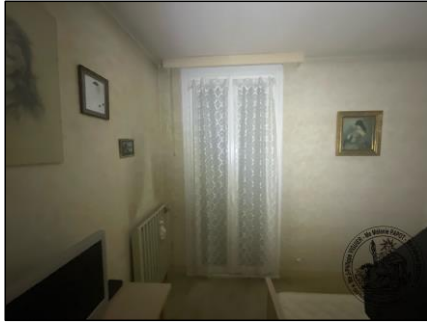
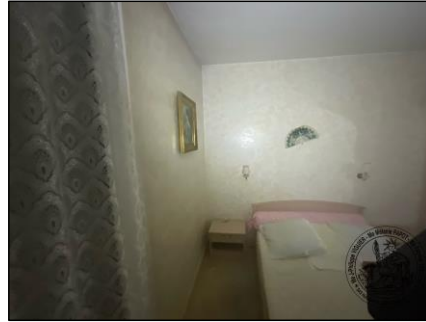
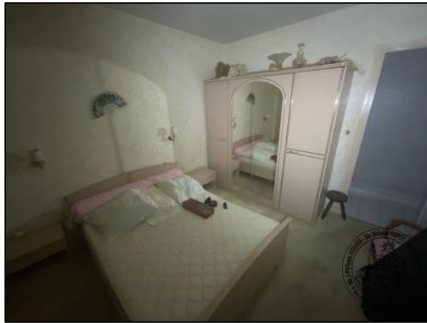
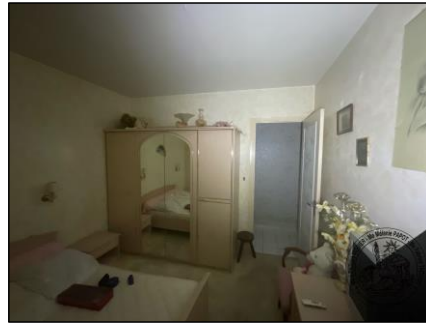
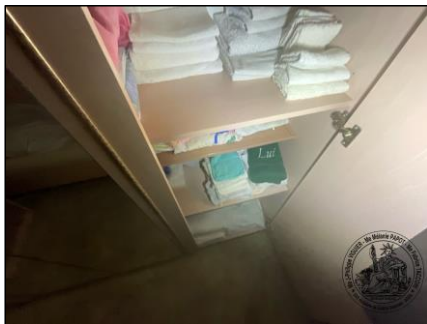
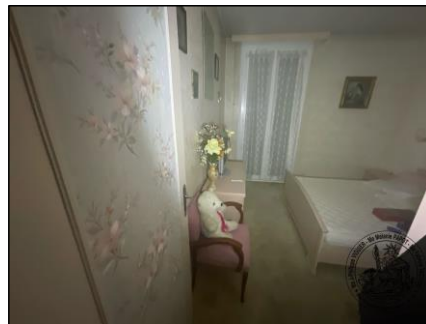
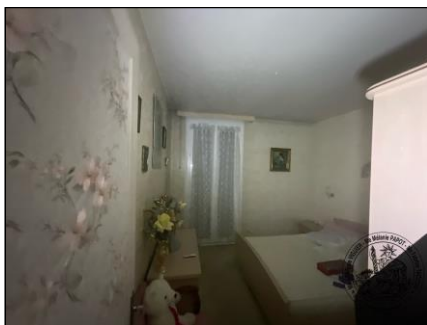
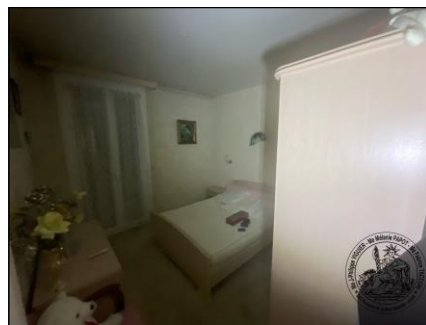
La chambre numéro deux

Je remarque que le sol est recouvert de moquette beige, présentant des traces de salissure, et d'usure.

Je note la présence d'une fissure structurelle sur le mur, qui s'étend en diagonale au-dessus du radiateur sur environ deux à trois mètres, vers la partie centrale du mur de cloison entre la chambre numéro 1 et la chambre numéro 2.

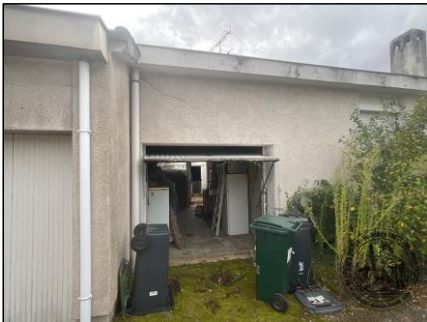
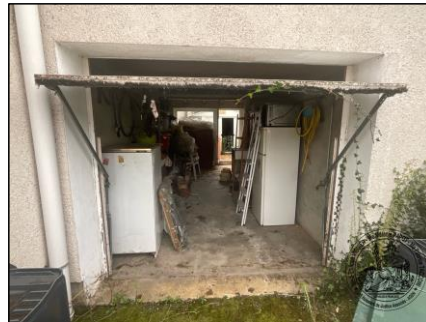
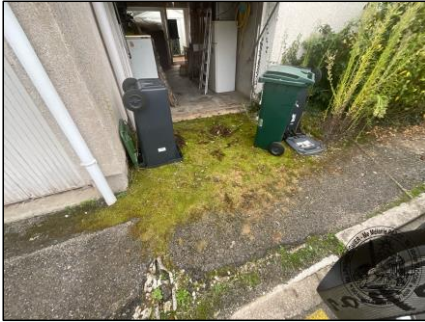
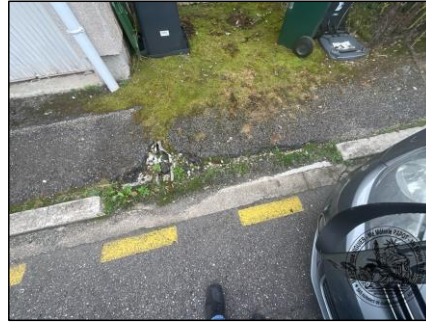
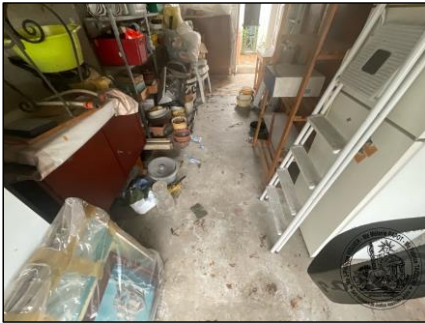
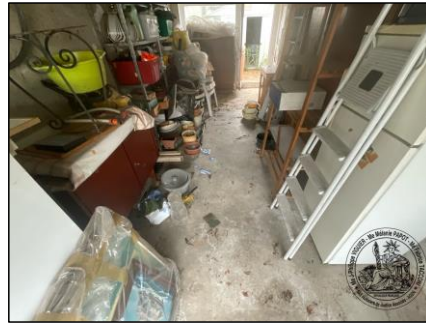
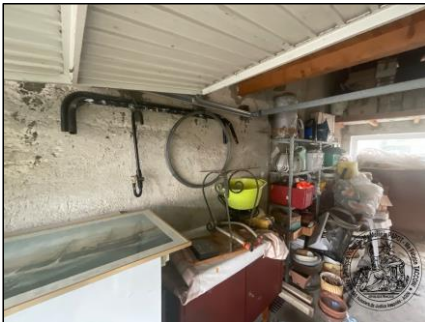
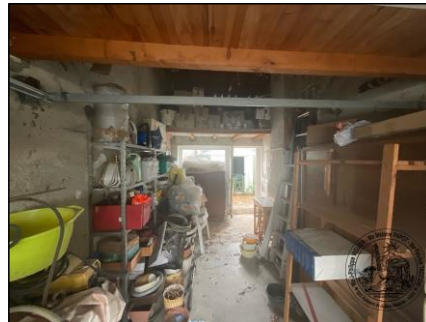
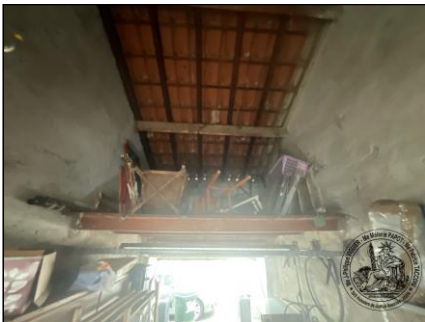
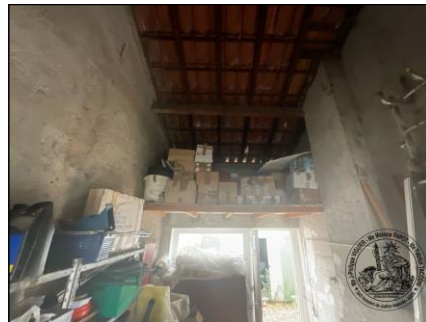
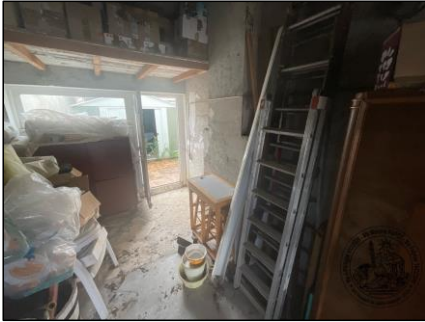
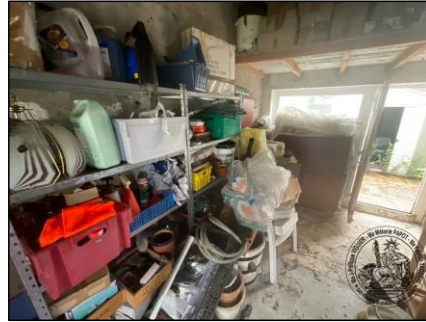
Cependant, une dégradation est visible au niveau de l'entrée, où des bordures de béton délimitant le trottoir sont manquantes.

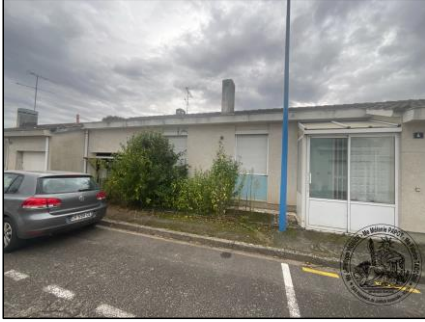
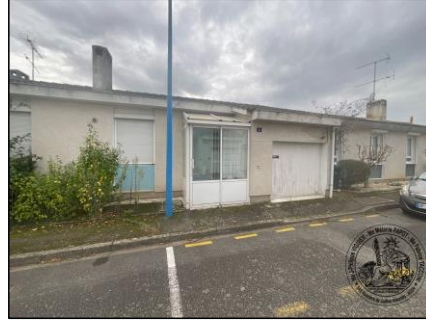
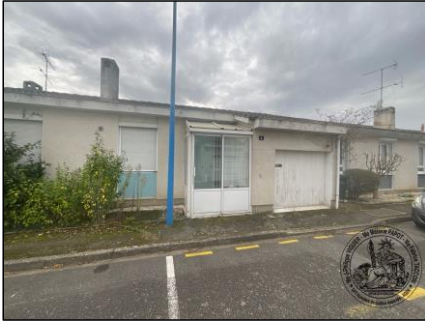
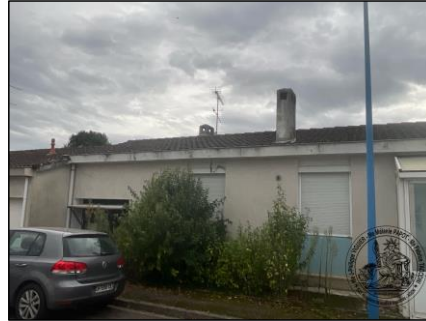
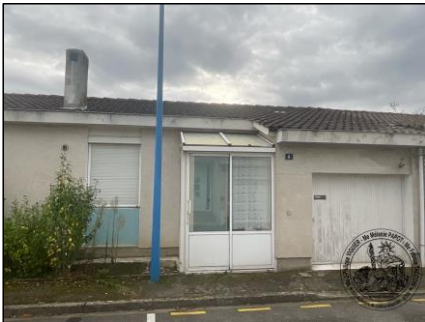
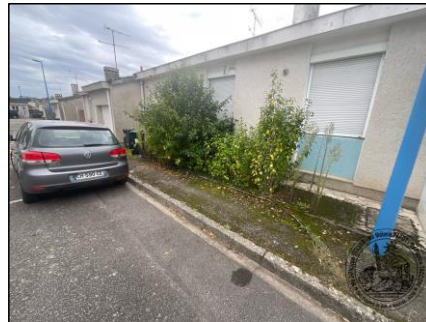
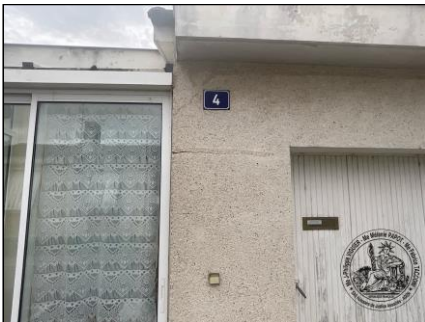
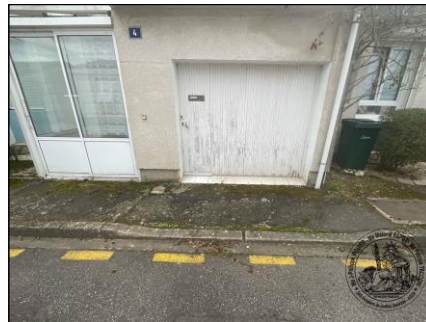
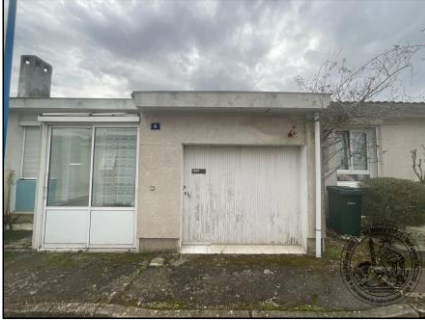
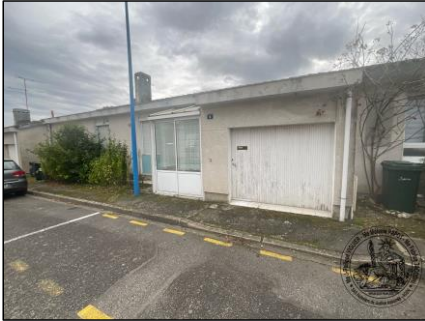
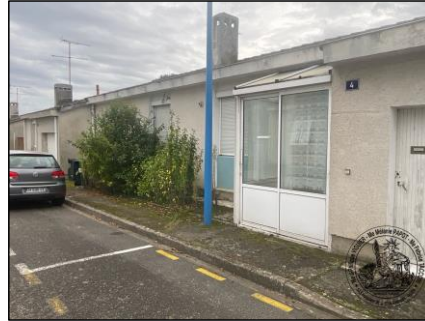
Sur la façade avant de la maison, je remarque la présence de fissures structurelles, à l'angle du bâtiment, au-dessus de la porte de garage de gauche, ainsi qu'une fissure importante sur la partie avant gauche de la façade extérieure.

Je note la présence de fissurations structurelles sur le bâtiment, entre la petite véranda et la porte du garage de droite.

Je constate également des fissures structurelles à l'angle du bâtiment, du côté droit du garage, à la limite de la façade, et à la jonction avec la maison voisine.

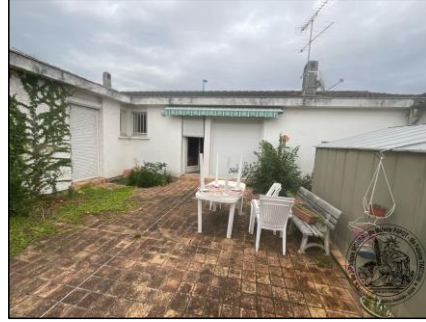
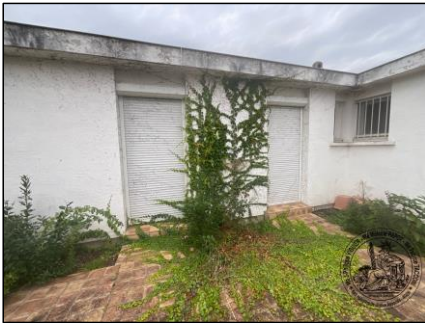
Je note la présence de fissures structurelles dans le bâtiment voisin, ainsi qu'à l'angle du bâtiment où je me trouve et du garage, avec des fissures relativement importantes.
