# PROCES VERBAL DE DESCRIPTION

**Qu'il convient de procéder à la description du bien immobilier sis :**

lieudit la Tuilerie

47300 VILLENEUVE SUR LOT

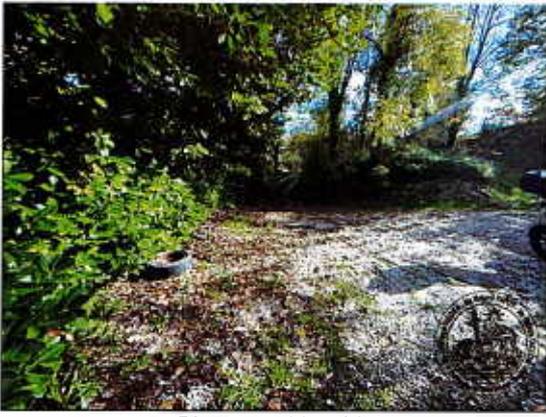
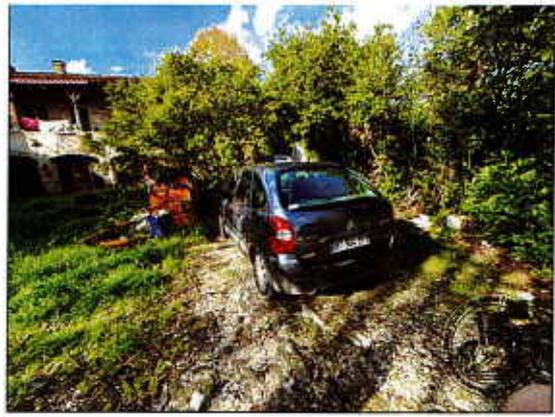
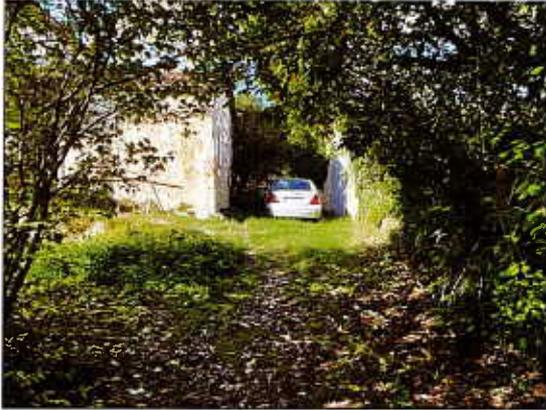
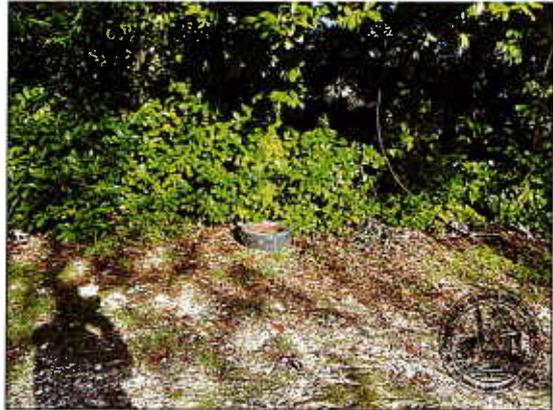
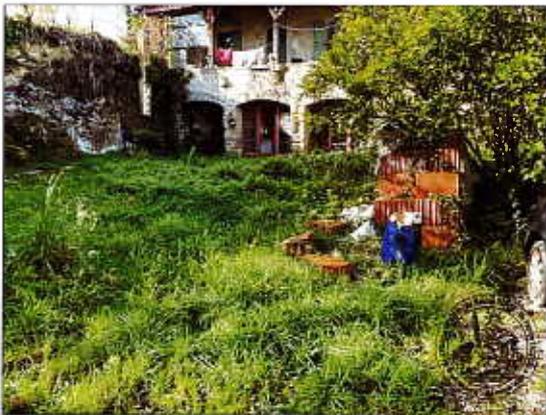
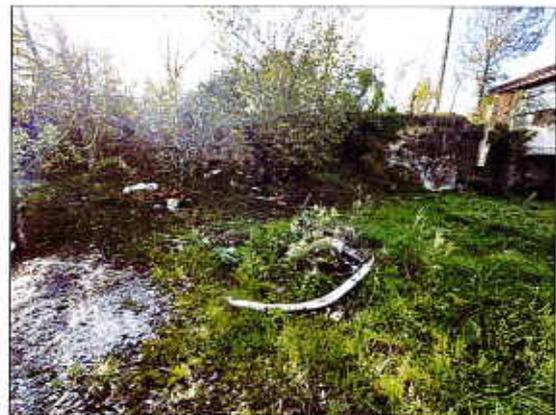
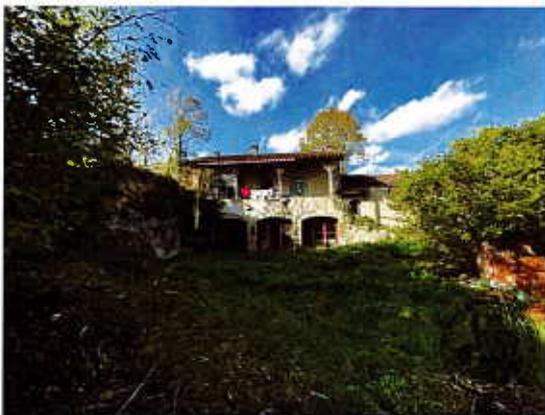
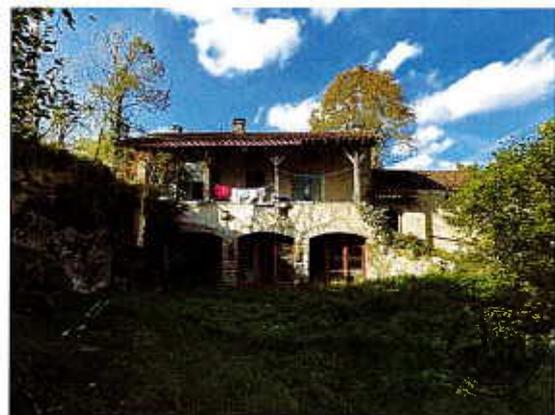
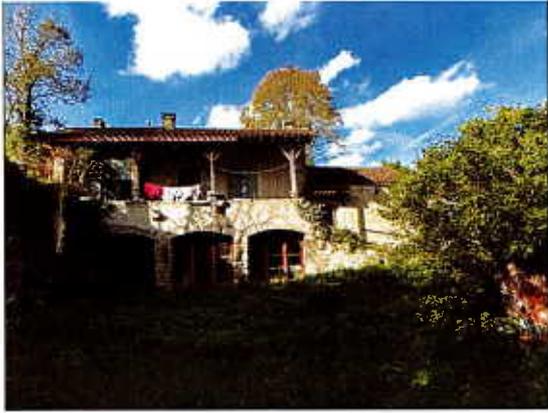
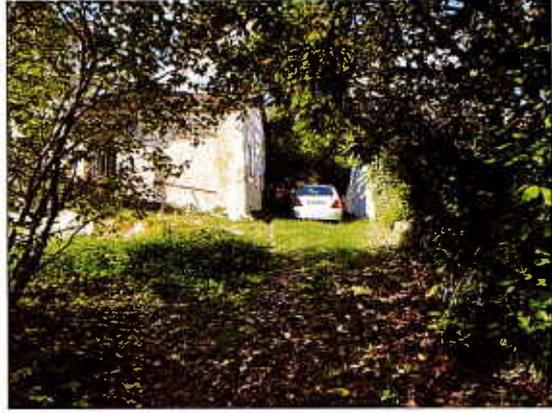
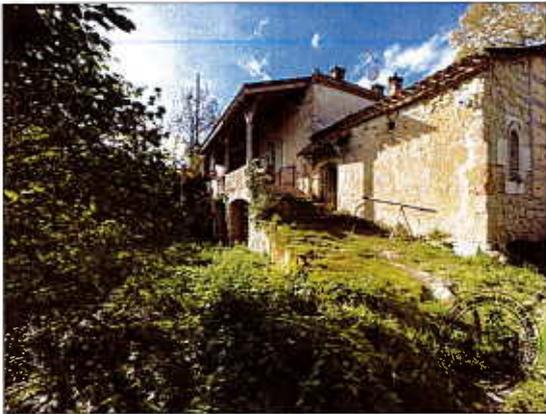
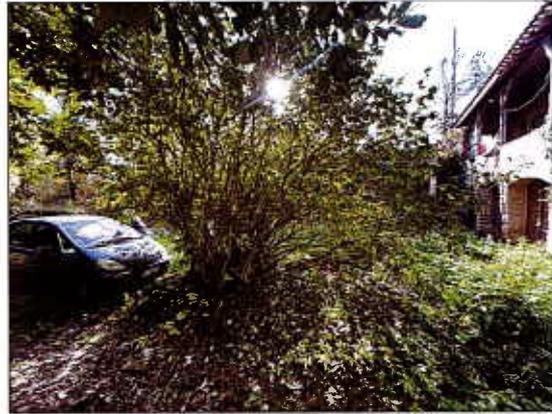
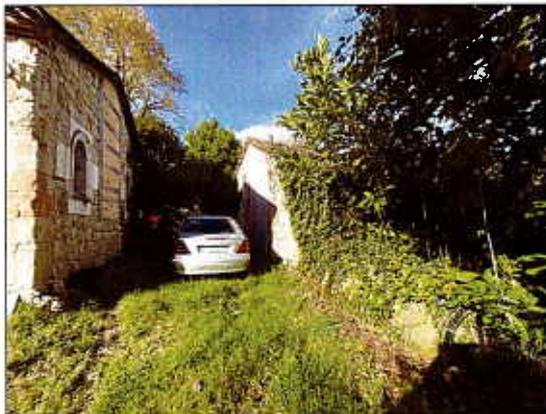
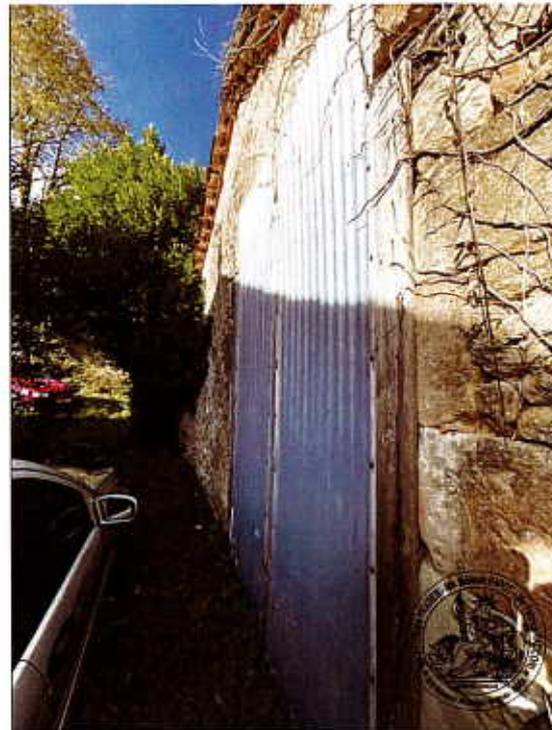
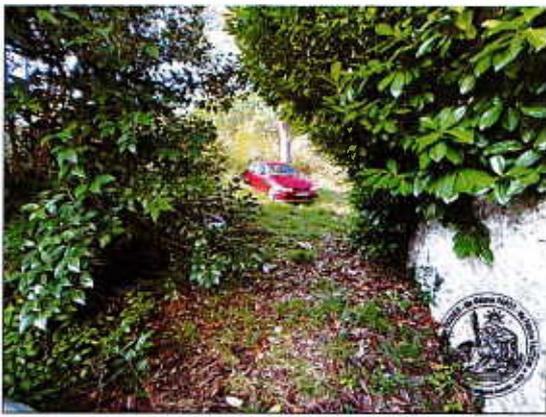
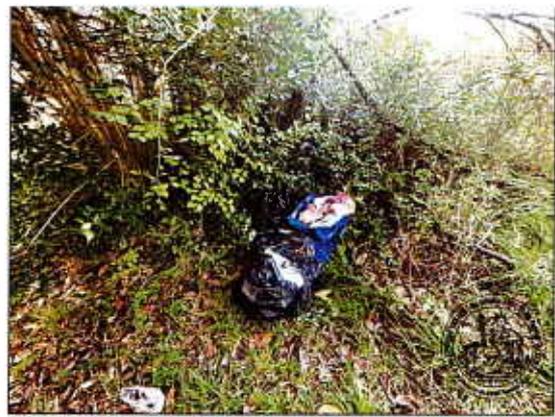
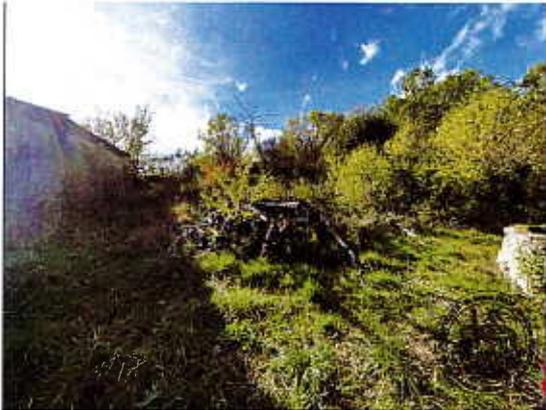
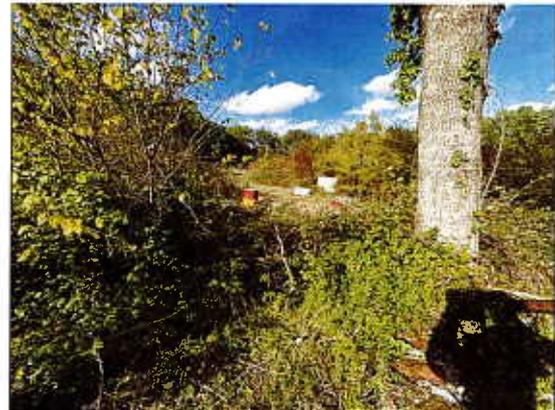
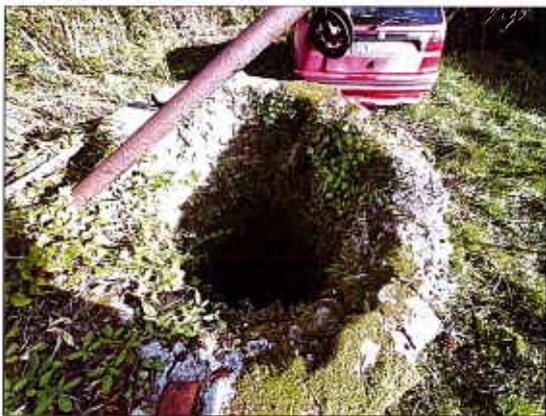
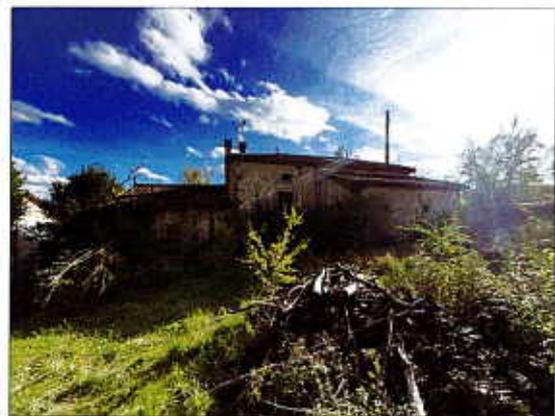
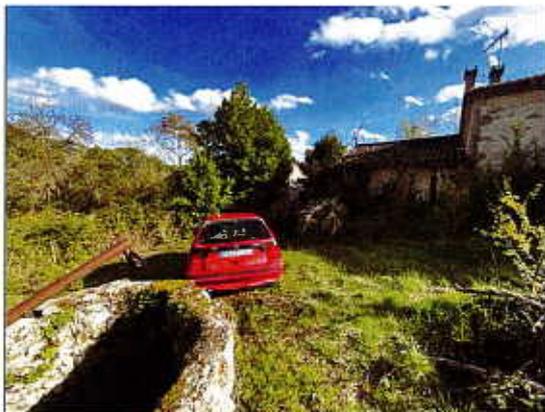
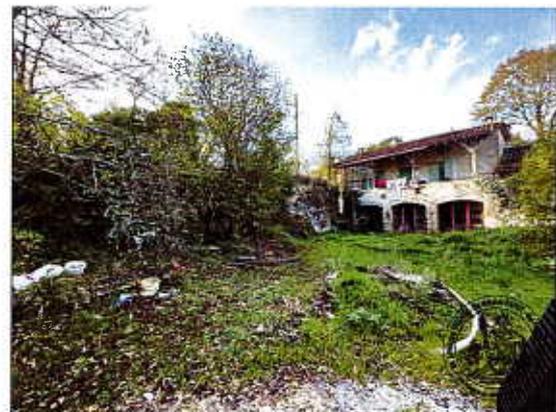
Je constate que toute la parcelle sur l'arrière est totalement envahie par la végétation, et des chutes de bois. La parcelle se prolonge sur l'arrière, avec ici encore des débris, des déchets. Présence d'un puits en pierre qui devra être sécurisé, je constate que toute la bâtisse sur l'arrière est totalement envahie par la végétation.

Le bâtiment sur le côté droit est totalement inaccessible, présence d'un roncier extrêmement épais qui interdit tout passage.( ce bâtiment se trouve sur une parcelle voisine, qui n'appartient pas au débiteur, parcelle N°252 )

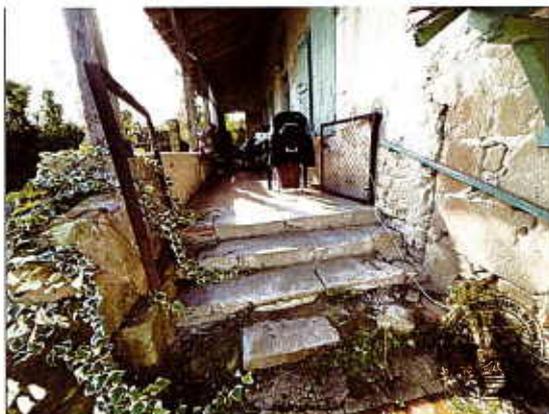
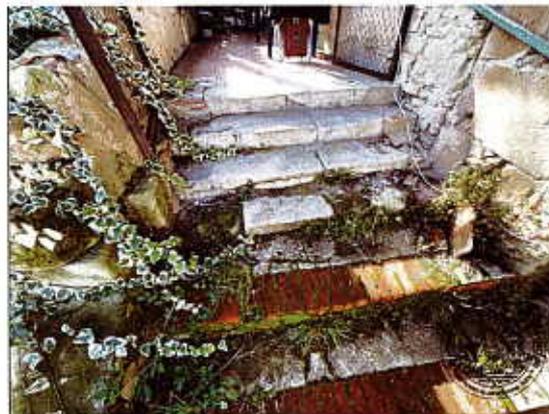
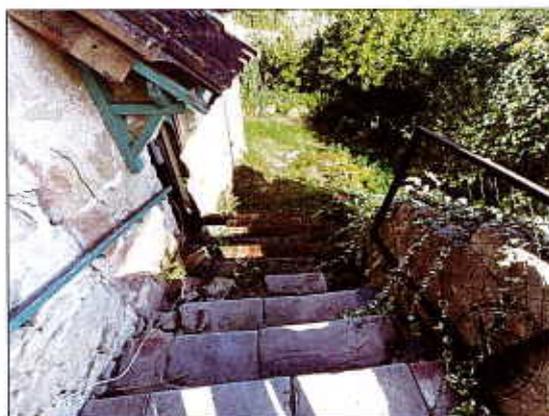
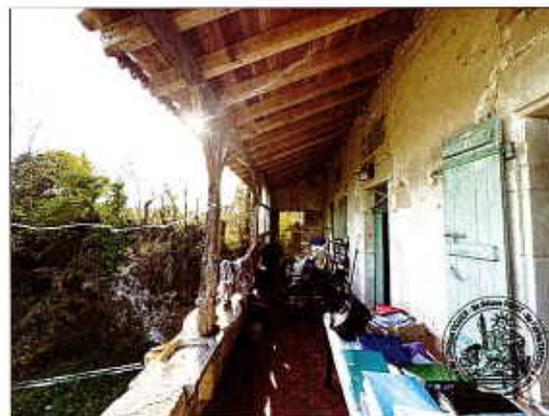
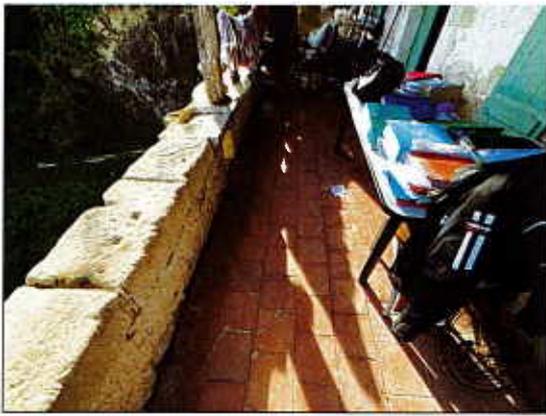
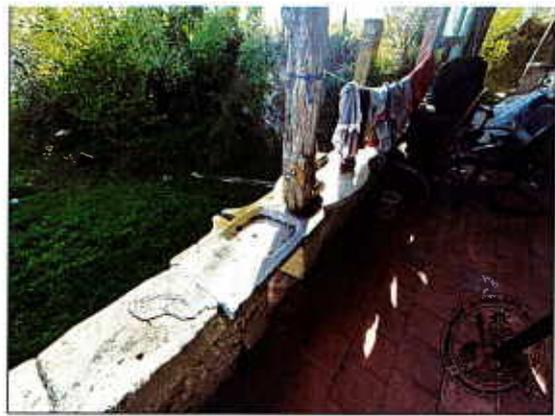
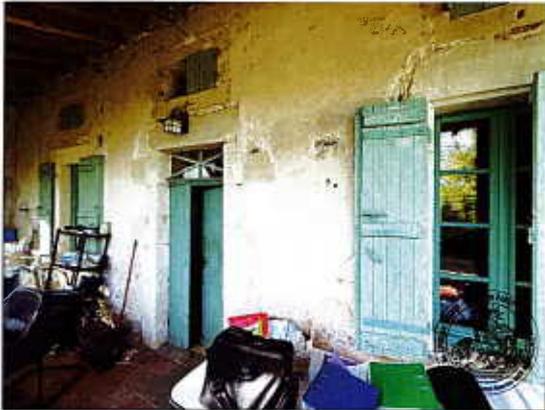
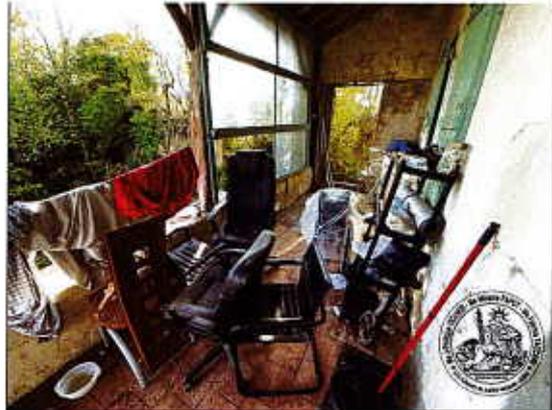
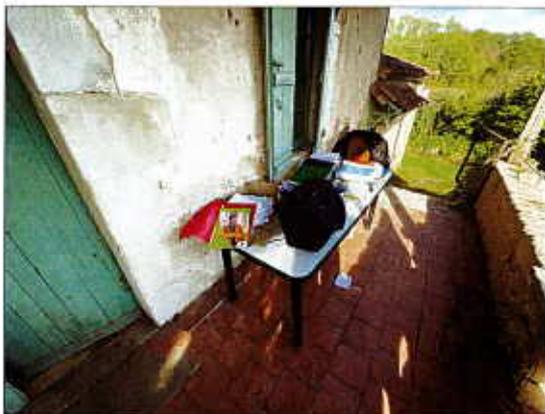
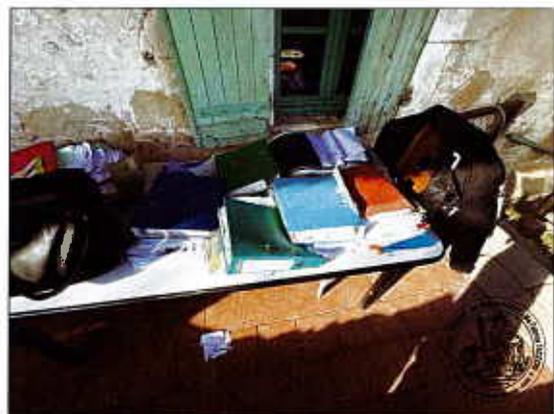
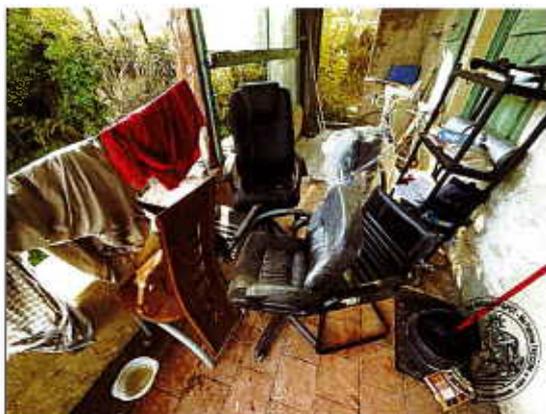
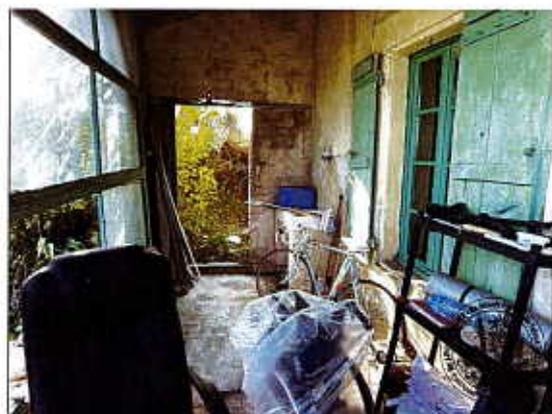
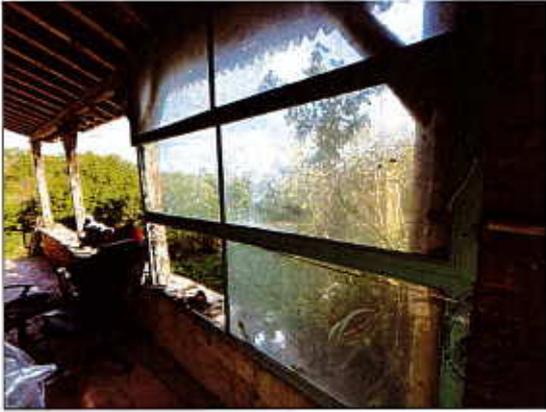
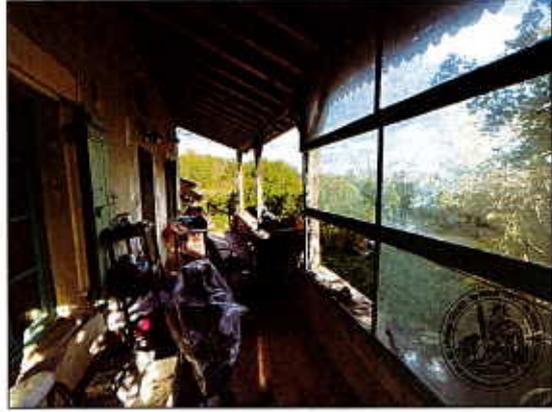
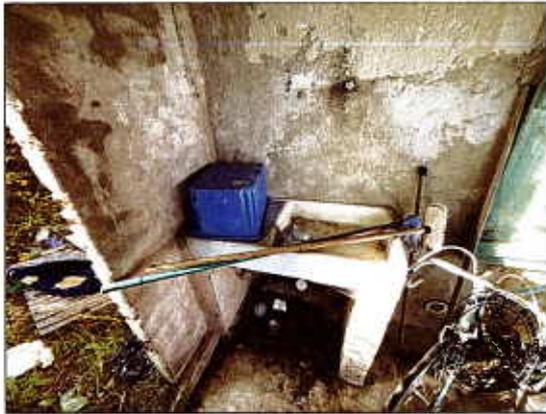
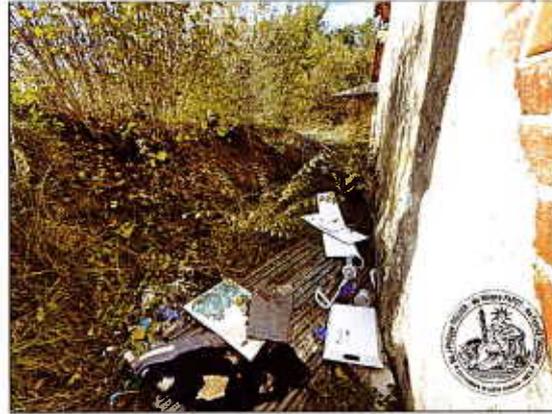
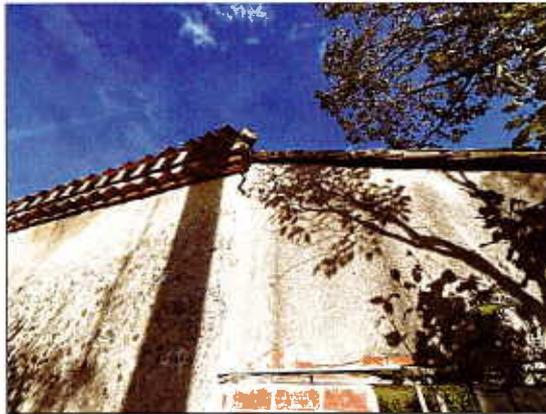
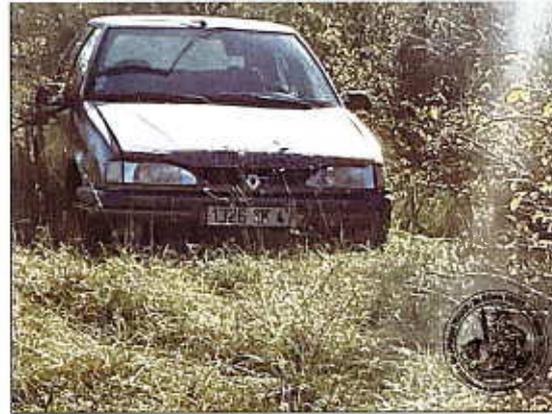
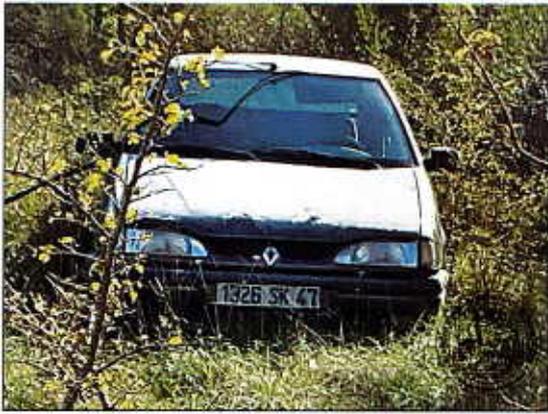
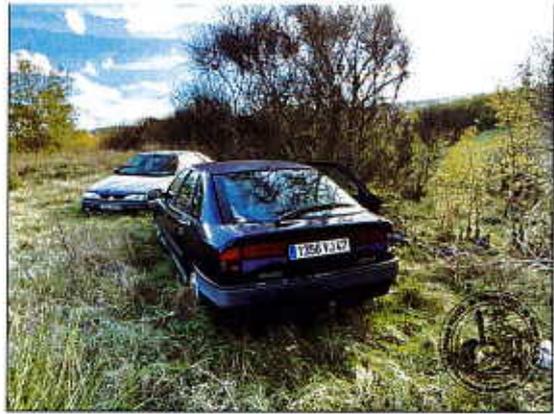
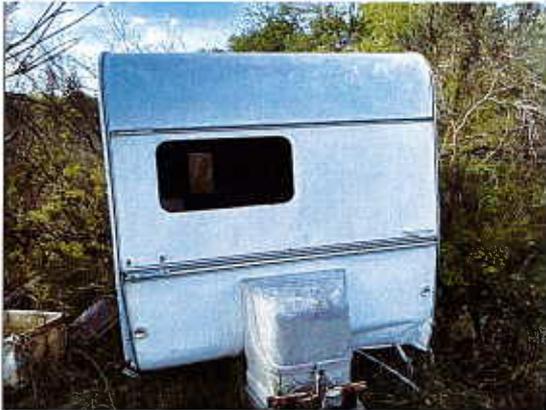
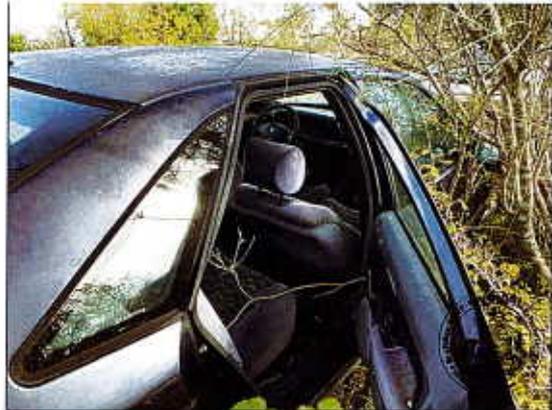
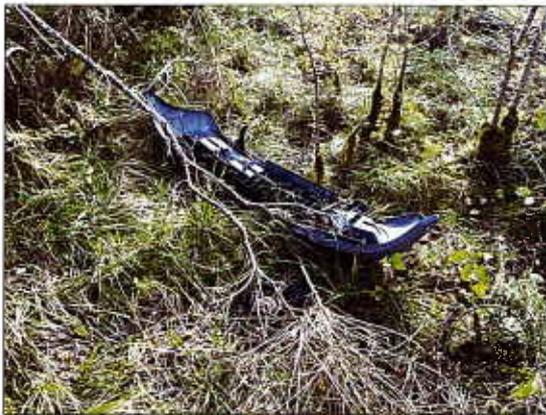
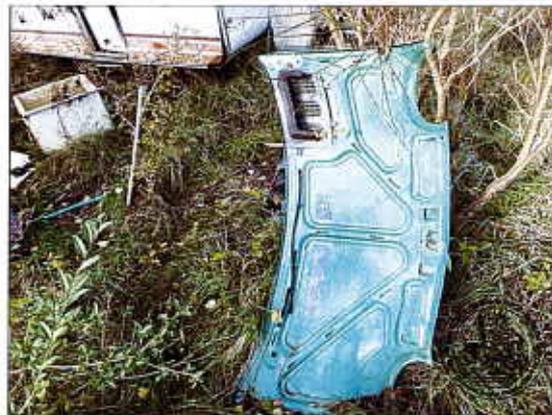
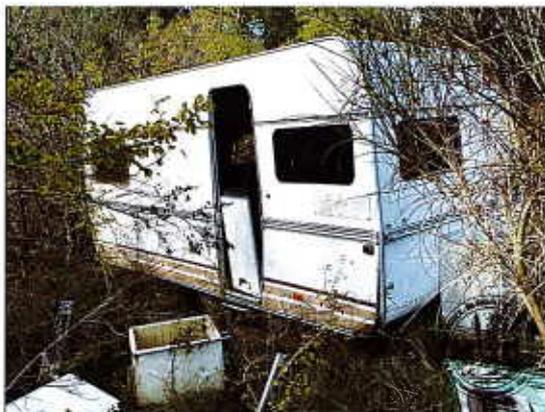
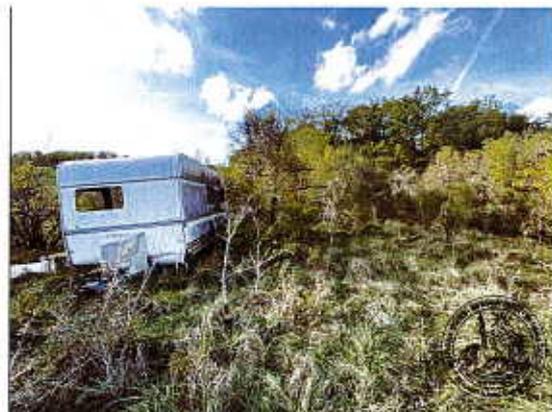
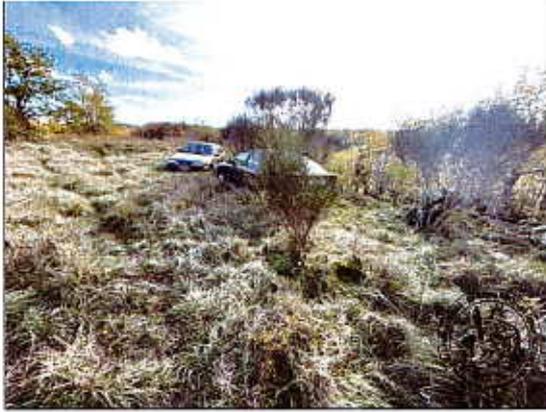
L'entrée de la maison pour la partie qui reste habitable est située à l'étage. L'accès se fait par l'extérieur, par des marches en carreaux d'argile et pierres qui permet d'accéder à une galerie (balcon) à l'étage qui est bordée par un muret de pierres anciennes.

Je note la présence de trois ouvertures dans la façade à l'étage avec deux fenêtres et une porte bois centrale.

Je note ici encore la présence de très nombreux déchets qui sont abandonnés sur le balcon de l'étage, devant l'entrée, avec de nombreux dossiers juridiques à l'entête de Maître Campagne qui sont encore présents sur une table sur l'extérieur devant l'entrée.

Présence d'un évier, une partie de ce balcon présente des vitrages sur l'extrémité avec des vitres qui sont manquantes en partie basse.

Un évier avec un robinet extérieur. Présence sur le côté gauche de la maison d'une multitude de déchets qui sont jetés en vrac au sol, l'ensemble ne comporte aucun entretien tout est détruit, cassé. Je note la présence de nids de guêpes qui se sont développés au niveau de la partie couverte de la toiture, de nombreuses guêpes sont présentes et volent dans tout les sens.

Sur l'arrière de la propriété sur le côté gauche, je note la présence de véhicules abandonnés avec une Renault immatriculée 1326 SK 47 épave. Une deuxième Renault Safrane immatriculée 1356 VJ 47 également à l'état d'épave. Présence d'une vieille caravane totalement détruite. Je note que les différents véhicules et caravane sont ouverts, avec des toiles d'araignées. L'ensemble semble être présent depuis très longtemps, des pièces de voiture au sol des capots, des coffres, la caravane est entièrement détruite.

Je constate que le terrain n'a fait l'objet d'aucun entretien particulier, tout est absolument envahi par la végétation et devra être remis en état.

L'arrière de la propriété sur l'arrière de la maison, est également totalement envahi par la végétation. L'ensemble est totalement délabré.

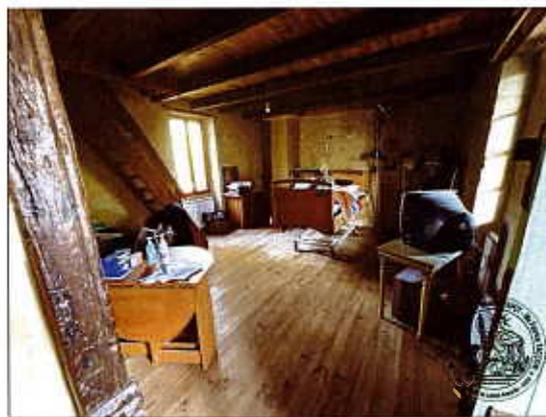
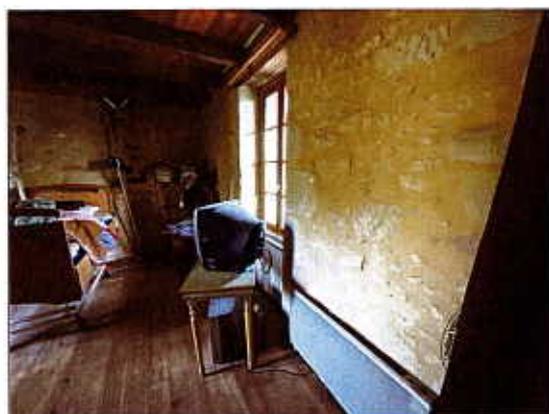
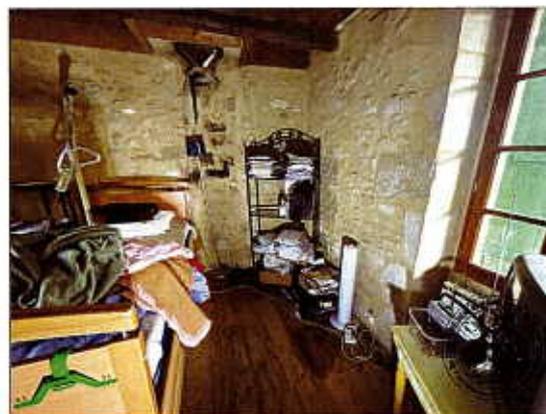
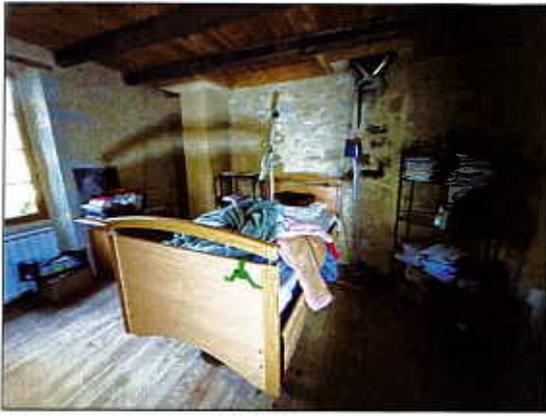
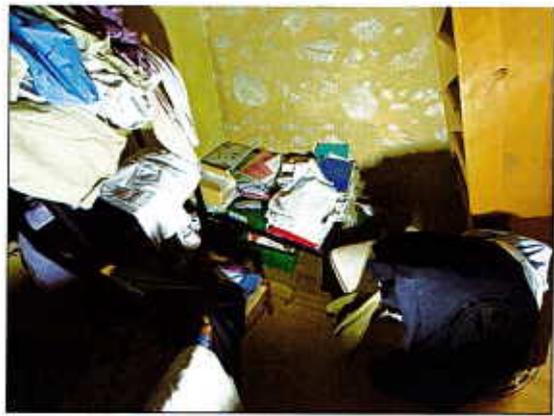
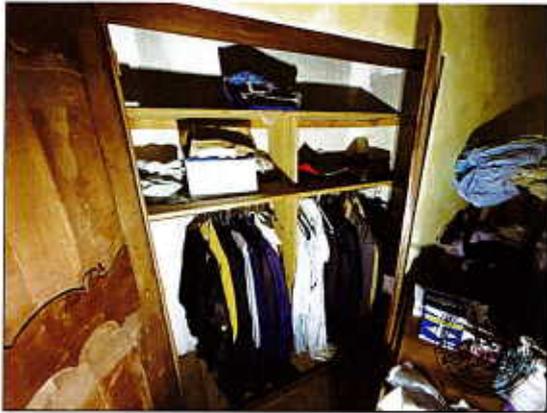
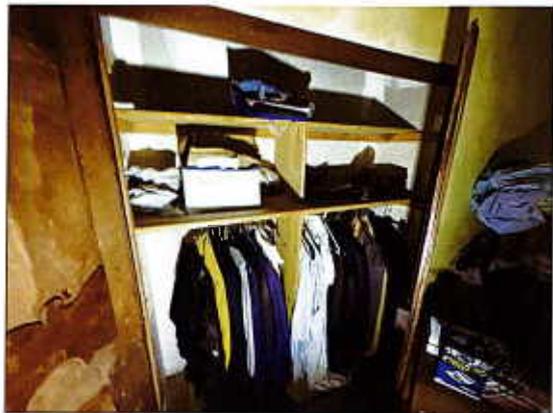
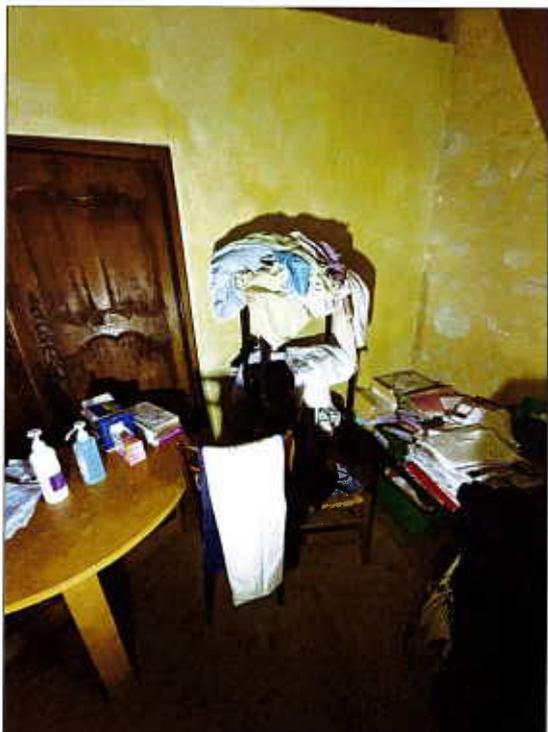
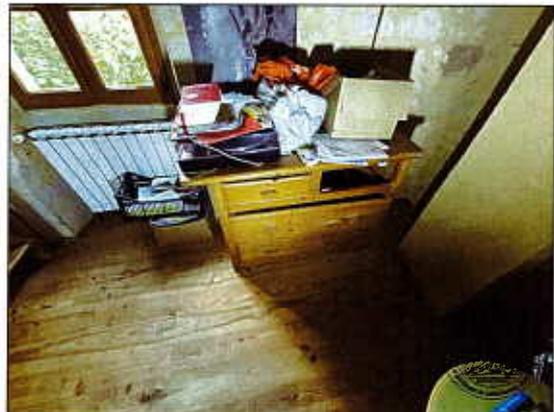
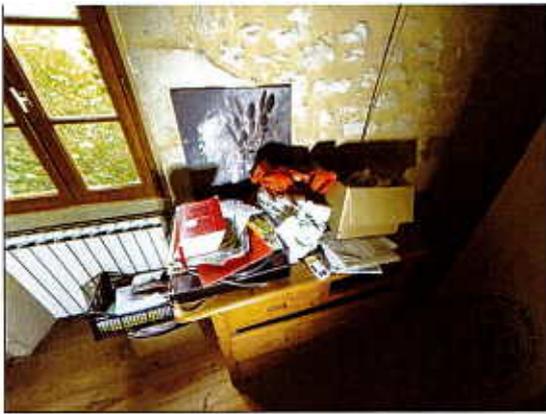
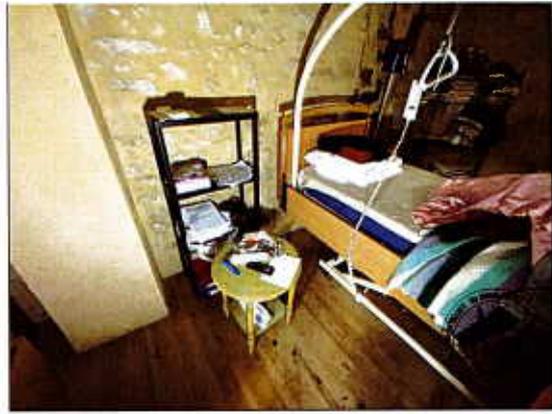
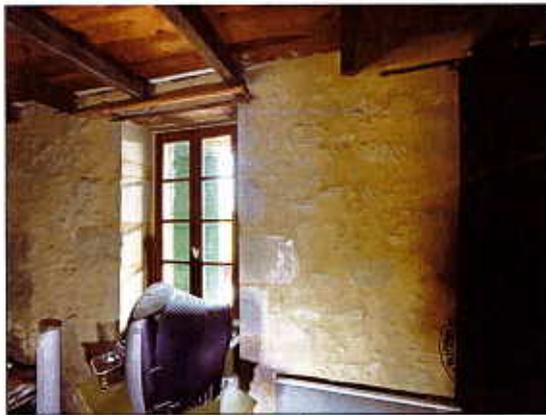
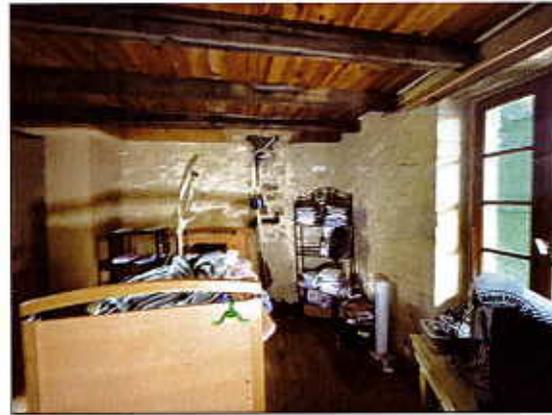
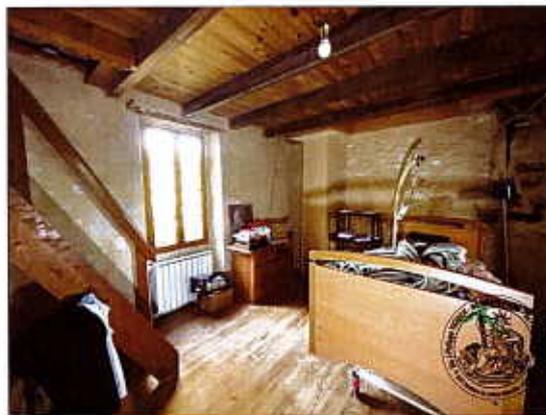
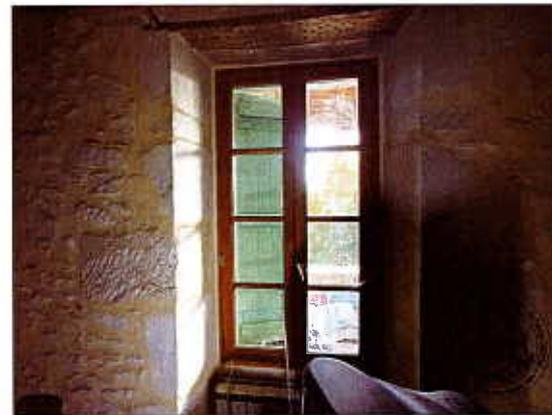
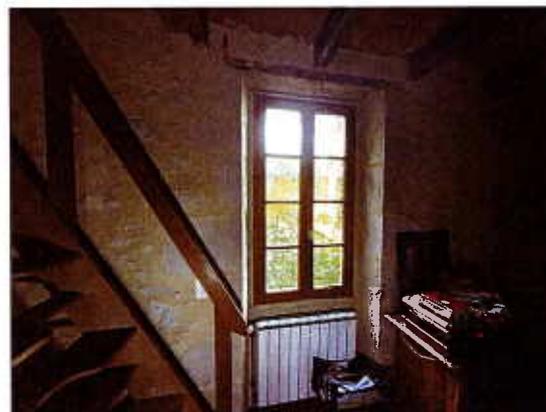
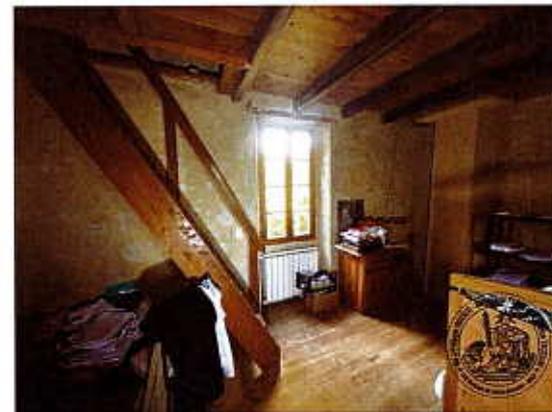
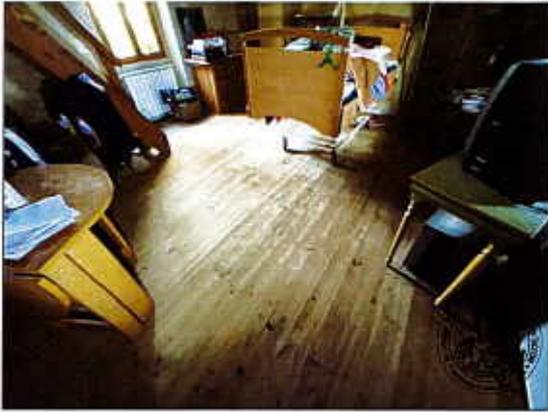
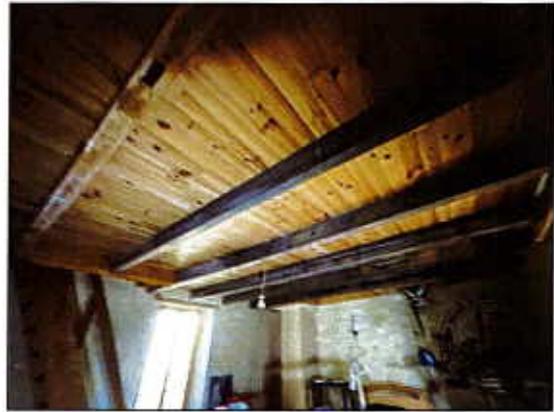
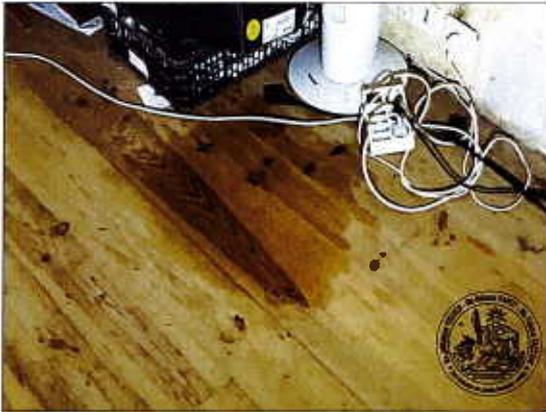
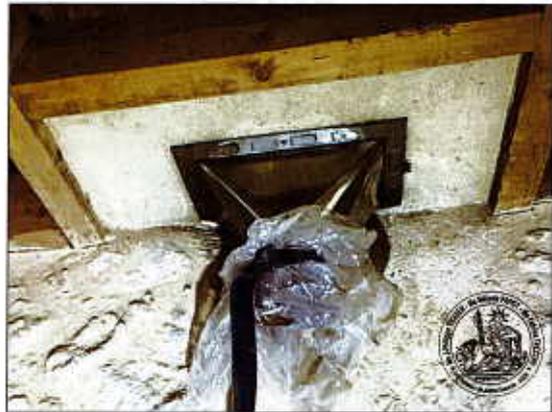
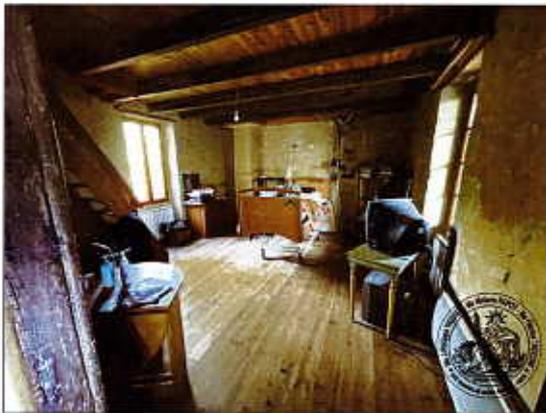
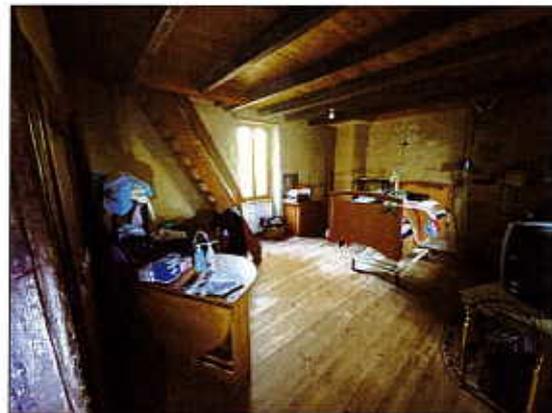
A l'entrée de la maison, je constate la présence d'une porte en bois qui ouvre sur une pièce, côté droit avec un lit médicalisé. Je constate que la maison sur l'intérieur présente un défaut d'entretien manifeste, je note ici encore la présence de nombreux dossiers, qui sont stockés sur des étagères, ou sur les meubles ou dans le coin sur une table sous l'escalier.

Je constate la présence de vêtements et objets personnels dans le placard mural. Présence d'une petite étagère en plastique avec des vêtements, une vieille commode dont certains tiroirs sont manquants qui est envahie par les débris et des déchets.

Je constate la présence de mur en pierre rejointoyé, avec une fenêtre qui donne sur l'avant du bâtiment châssis bois double vitrage avec des volets bois sur l'extérieur, une autre fenêtre donne sur l'arrière du bâtiment, les deux fenêtres ferment convenablement et comporte des radiateurs en partie basse. Le sol est en partie ancien en mauvais état qui n'a fait l'objet d'aucun entretien récent, le plafond est en bois également avec des poutres apparentes. Les murs sont en état d'usage et ne comportent pas de dégradation importante.

Je constate au sol la présence d'une infiltration d'eau, avec une auréole sur le parquet. Je note également la présence d'un conduit en plafond qui a été obstrué par un morceau de plastique, l'ensemble est en très mauvais état d'entretien.

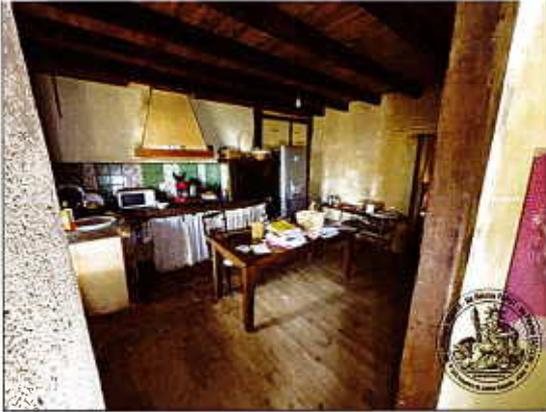
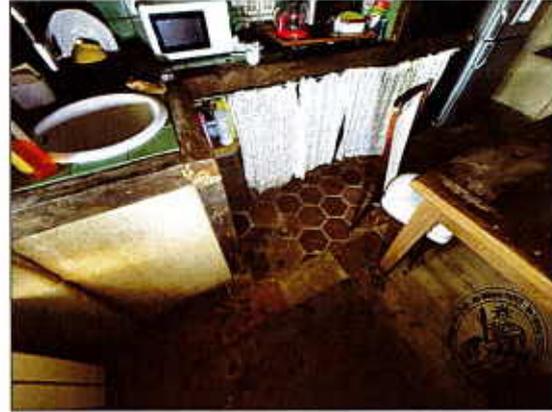
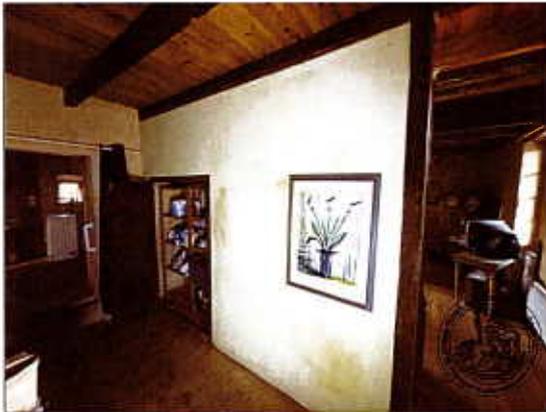
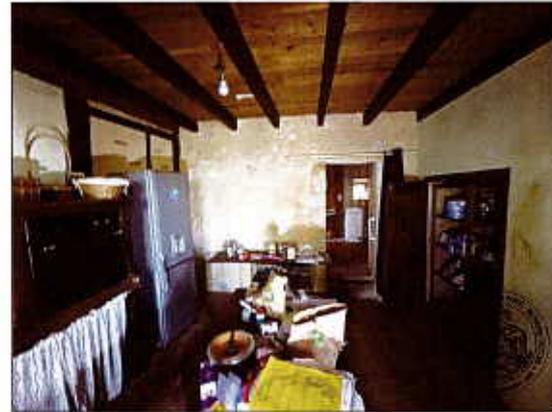
Les murs sont en mauvais état, avec des murs en pierres rejointoyés, d'autres en plâtre et peinture.

Une cuisine qui comporte des éléments d'électroménager anciens, (un réfrigérateur, un four, un plan de travail, un micro-ondes, une cafetière, un cuiseur de riz, etc...) Un évier, l'ensemble est très ancien en mauvais état.

Présence d'un radiateur à eau qui est arraché du mur et qui repose sur le sol (qui n'est plus branché).  
Une fenêtre qui donne sur la partie avant, couverte, de la maison avec un radiateur en partie basse.

Un conduit de hotte qui semble raccordé en plafond, l'ensemble est très ancien, usagé il m'a fait l'objet d'aucun entretien récent, (l'ensemble est sale et devra être remis en état).
