# PROCES VERBAL DE DESCRIPTION

**Qu'il convient de procéder à la description du bien immobilier sis :**

lieudit la Tuilerie

47300 VILLENEUVE SUR LOT

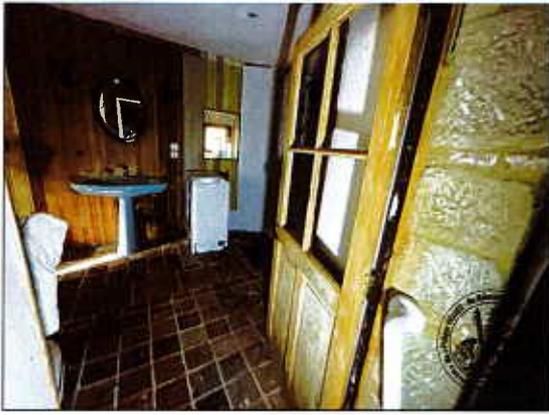
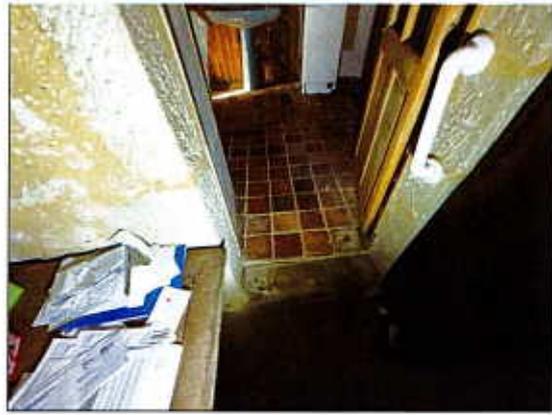
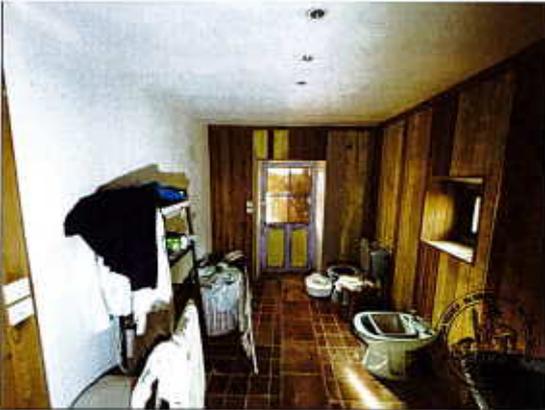
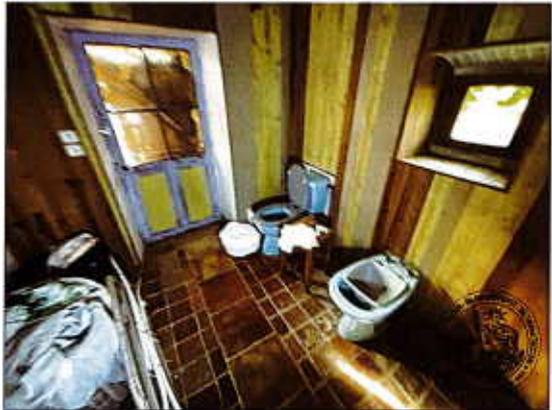
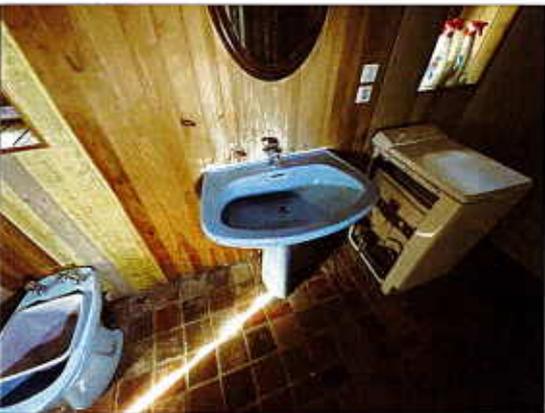
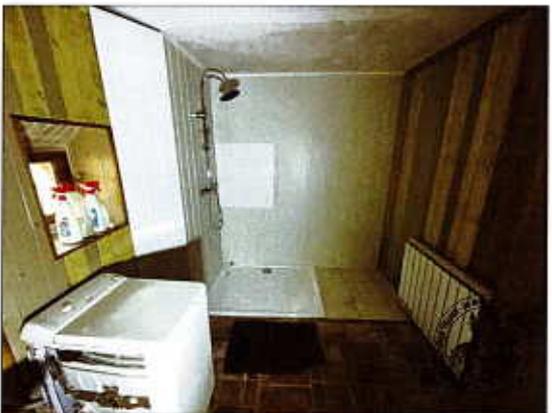
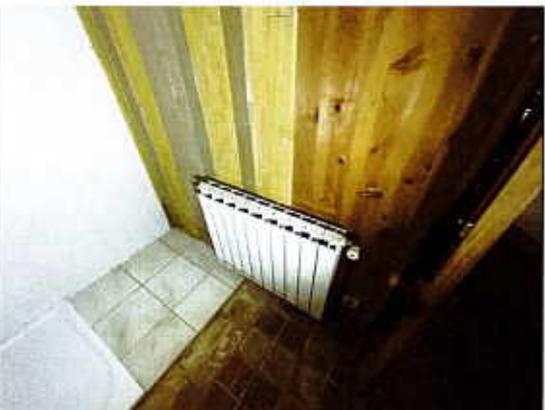
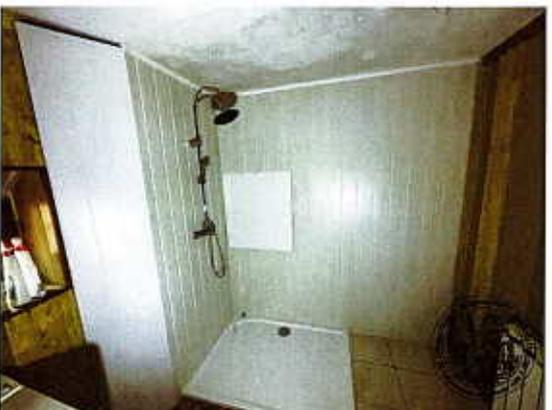
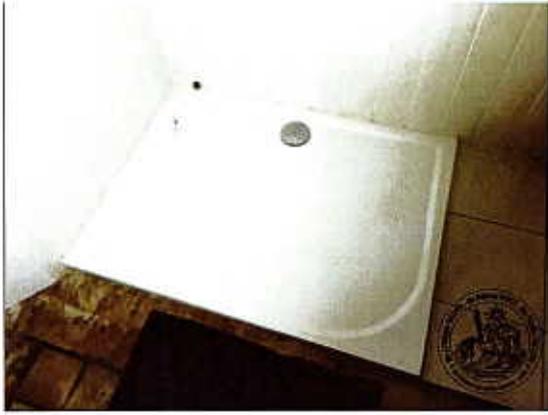
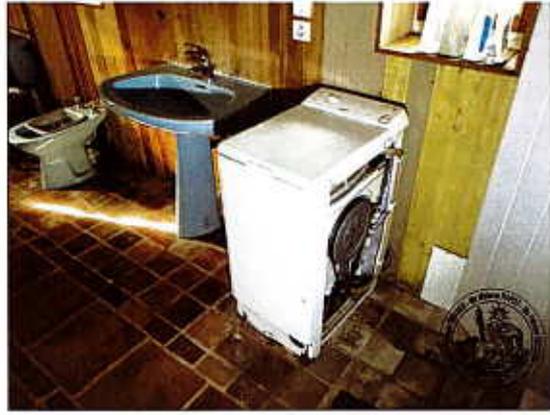
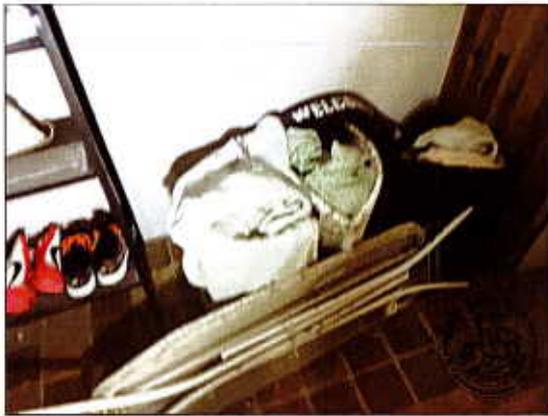
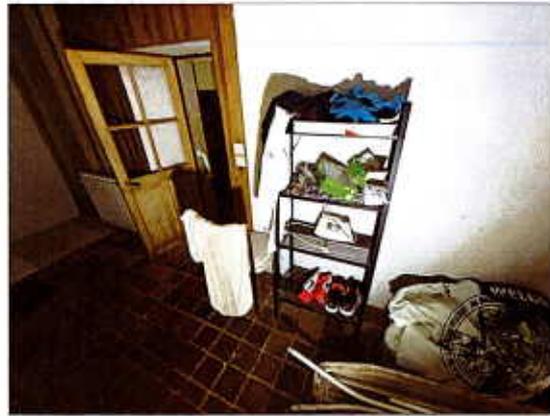
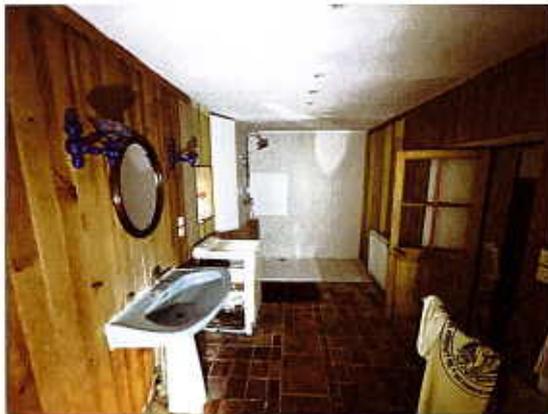
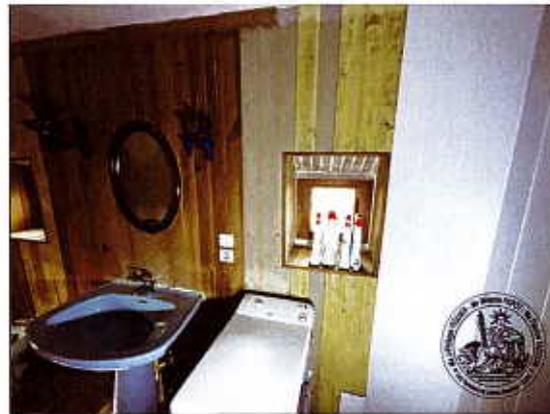
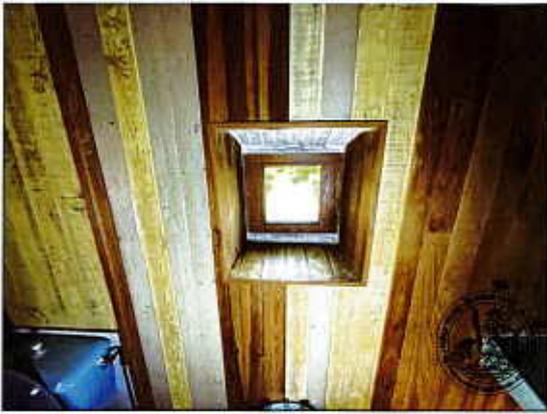
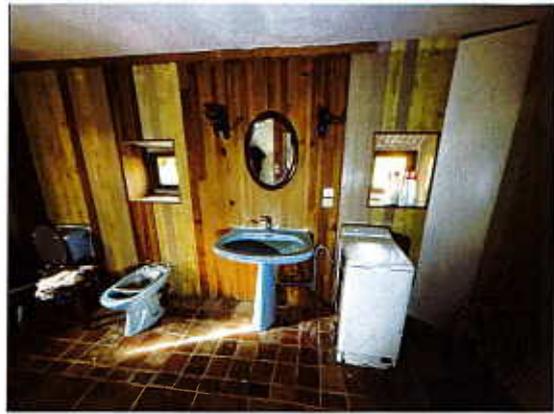
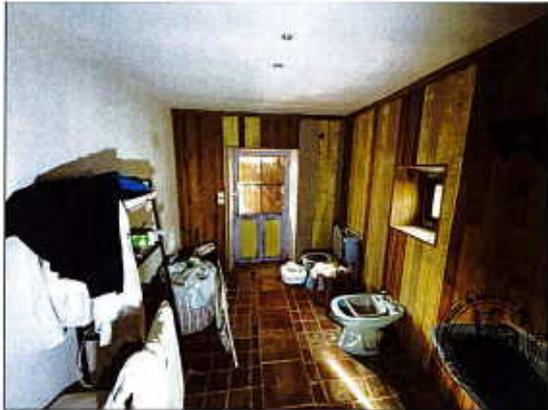
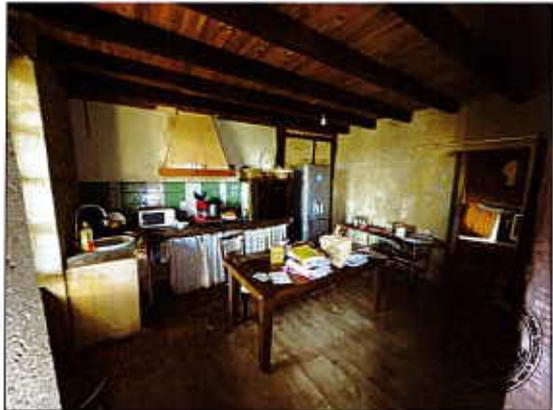
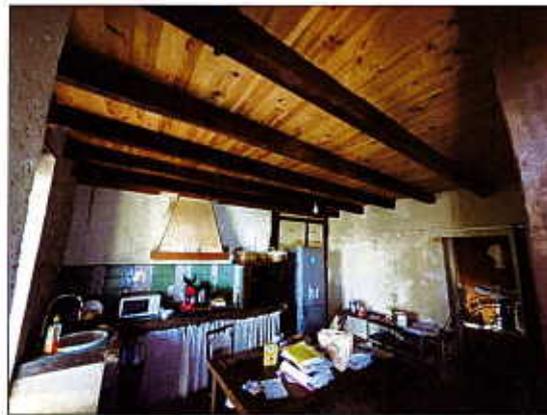
Une porte depuis la cuisine, ouvre sur une salle de bain. Cette porte est en bois, ne comporte plus aucun vitrage, sur l'intérieur.

Une marche en pierre, le sol de la salle de bain est en carreaux d'argile, avec une porte qui ouvre sur la façade gauche de la maison.

Présence d'un cabinet de toilette, un bidet, un lavabo sur colonne, et un espace douche sur le côté droit. Un radiateur dans le mur de cloison, immédiatement en rentrant sur la droite.

Je note que la partie douche est en lambris PVC, au niveau des murs. Le bac à douche à l'italienne est en état sans aucun vitrage pare jet. Une vieille machine à laver qui semble hors d'usage dont les capots latéraux ont été retirés. Je note la présence de débris au sol, avec de vieux objets, de vieux vêtements, l'ensemble est en mauvais état d'entretien.

Présence de deux petites fenêtres avec des vitrages fixes et des barreaudages extérieurs qui donnent sur la façade arrière de la maison (de part et d'autre de la vasque de lavabo).

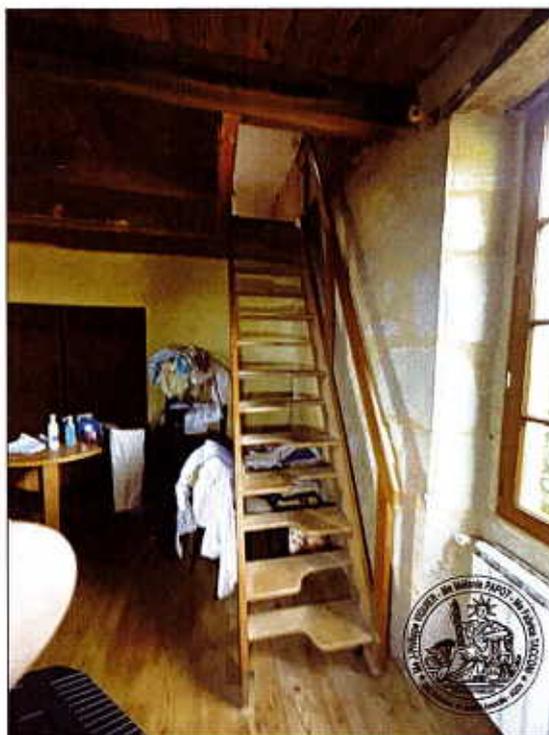
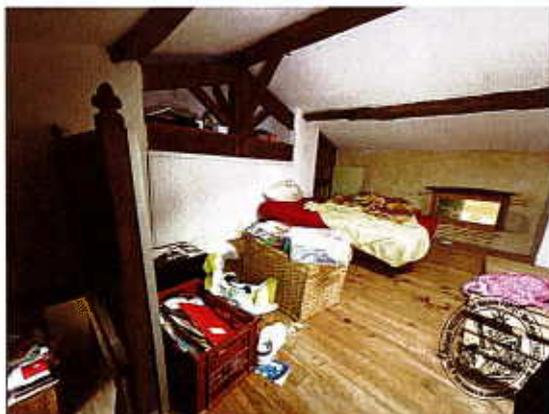
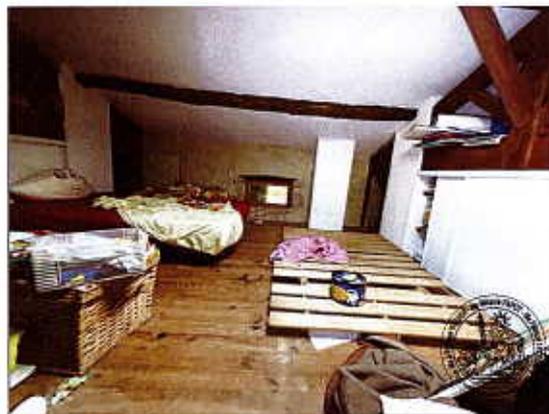
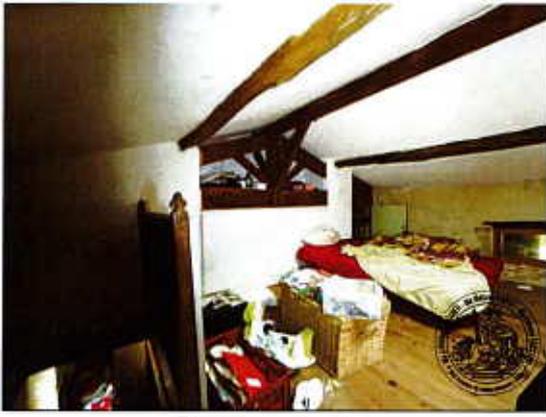
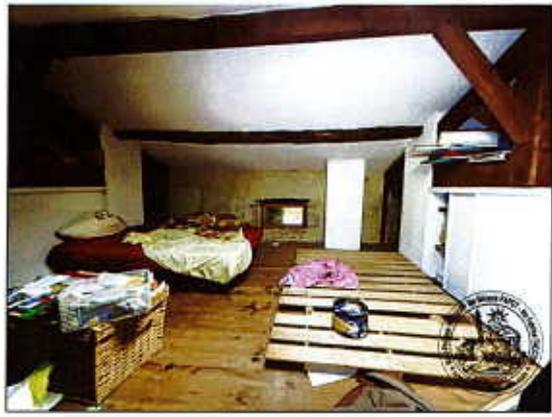
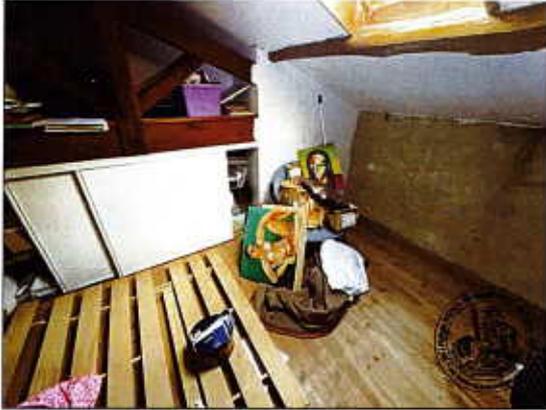
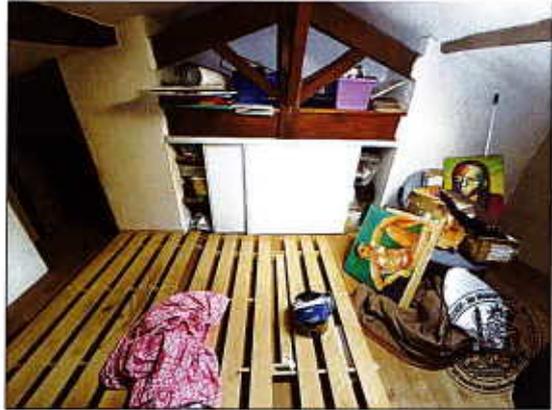
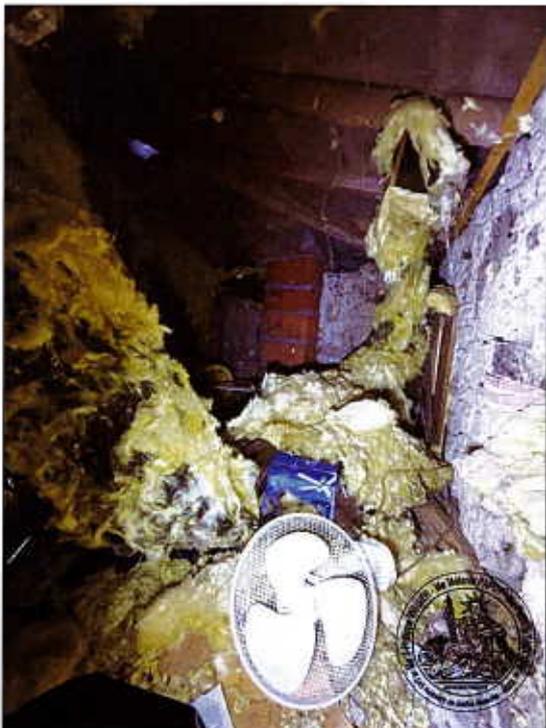
À l'étage de la maison depuis la pièce principale avec le lit médicalisé, une échelle de meunier permet d'accéder à l'étage de la maison.

Je constate que l'ensemble tient à peu près convenablement. L'étage comporte une pièce sous la toiture, avec une chambre. Le sol est en parquet, présence de placards de rangement sous la charpente. Poutres apparentes, un Velux, une fenêtre, L'ensemble n'a fait l'objet d'aucun entretien particulier, est en très mauvais état, salle. Je note que les placards sont remplis d'objets divers et variés. Présence de parties non aménagées qui sont accessibles depuis des ouvertures dans les cloisons, sur le côté du lit.

Je note que la laine de verre qui assure l'isolation des combles non aménagés devra être remise en place convenablement.

Les combles de part et d'autre de la chambre de l'étage ne sont pas habitables en l'état.

Présence d'une deuxième partie des combles non aménagés (au pied du lit, sur le côté droit), tout est en très mauvais état.

Dans la chambre, présence de sommier en bois au sol, un canapé clic clac sur le sol.

Tout a été abandonné en l'état. Je note la présence de traces d'infiltrations au niveau des murs, et quelques auréoles au niveau du sol en parquet de la pièce, l'ensemble est en très mauvais état d'entretien et d'usage.

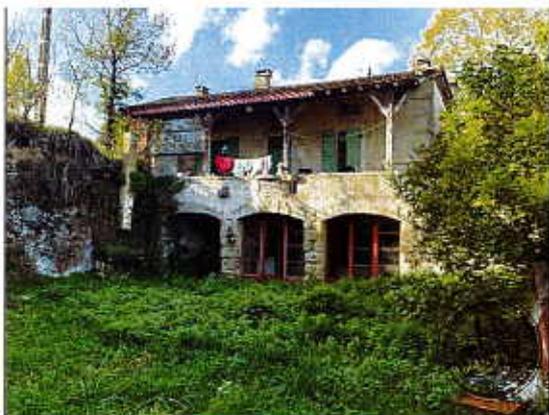
Photographie n°1.

Je constate que le jardin n'a fait l'objet d'aucun entretien, récent l'ensemble est envahi par la végétation, des orties ont poussé sur toute la propriété.

Sur le côté gauche, présence du rocher qui est apparent, je note que des débris sont jetés sur l'extérieur, avec de vieilles tronçonneuse de vieilles baffles l'ensemble a été abandonné en l'état et devra être jeté.

Présence de débris de meubles, avec un châssis de table basse qui est jeté au sol devant l'entrée.

Dans la maison, toutes les ouvertures du rez-de-chaussée sont en très mauvais état le bois pourri par l'humidité.

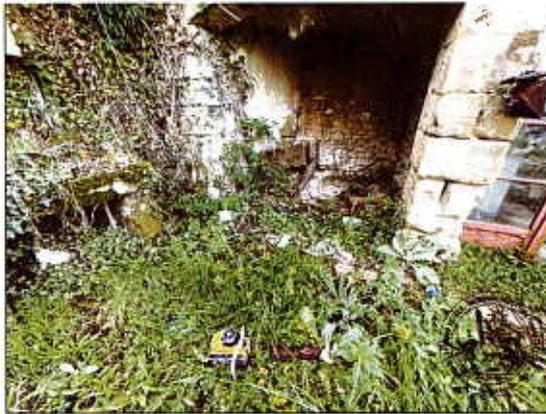
Photographie n°5.

Je constate la présence d'inondation au sol avec de l'eau qui s'écoule depuis un conduit PVC qui est situé sur le côté gauche de la pièce, où se trouve également un cabinet de toilette qui est entièrement hors d'usage.

Le sol est trempé d'humidité, de terre, de déchets végétaux qui sont drainés par les eaux d'infiltration. Un cumulus.

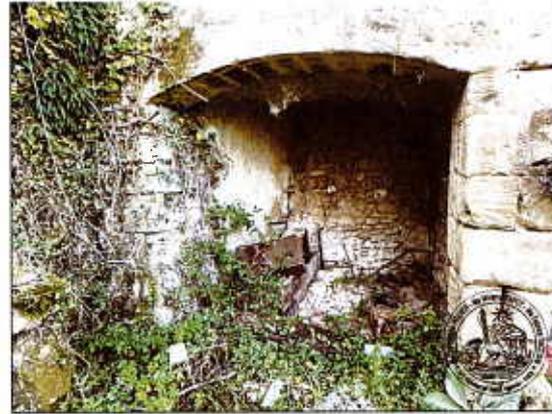
Photographie n°6.

Je constate la présence d'une ouverture qui a été condamnée, avec une planche de bois et de la mousse expansive l'ensemble a été réalisé grossièrement, et empêche toute circulation vers la pièce voisine.

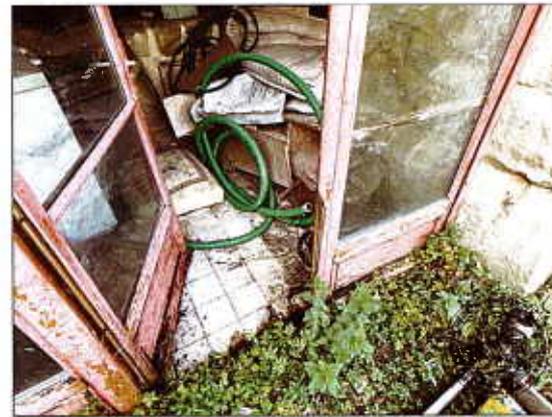
Photographie n°8.

La pièce du bas est particulièrement dégradée, et devra faire l'objet de travaux importants pour être de nouveau habitable.

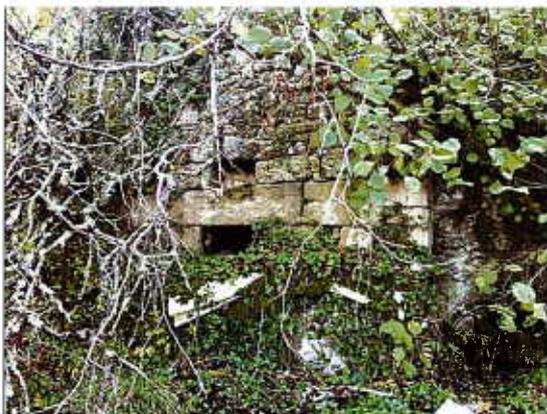
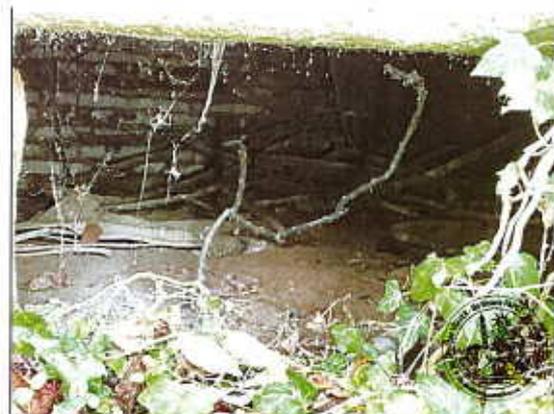
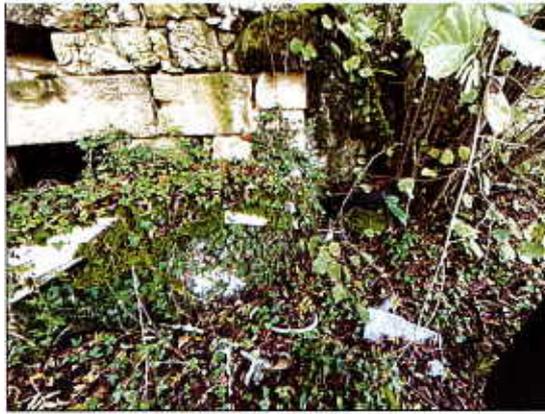
Sur le côté gauche de l'espace parking, je note la présence d'une construction en pierre qui semble être un ancien four à pain, qui est en partie effondré, et sert de lieu de stockage.

On peut encore distinguer le foyer intérieur qui est encore présent.

Je constate ici encore la présence de déchets, des pneus, du bois et autres qui sont jetés en vrac sur le sol de la propriété.

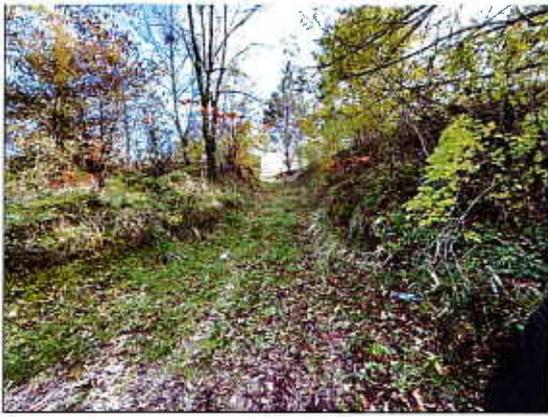
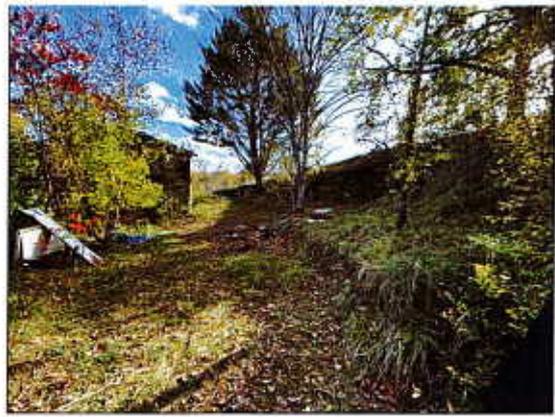
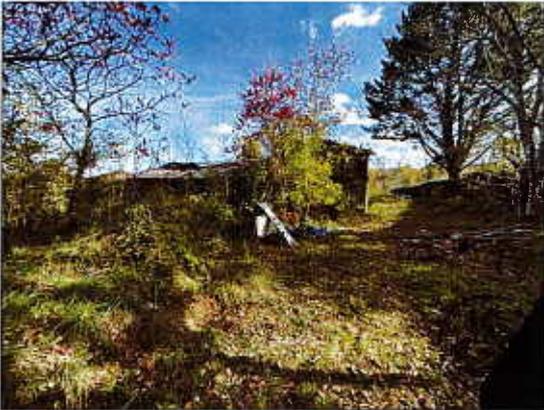
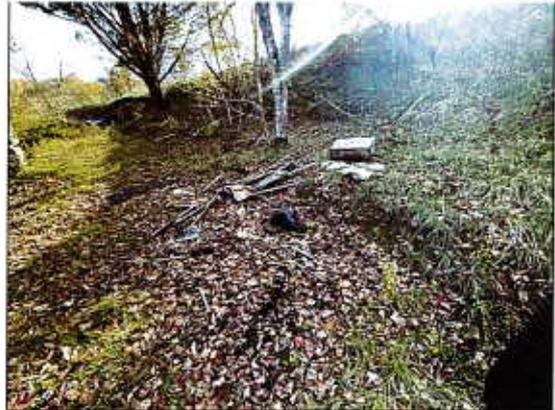
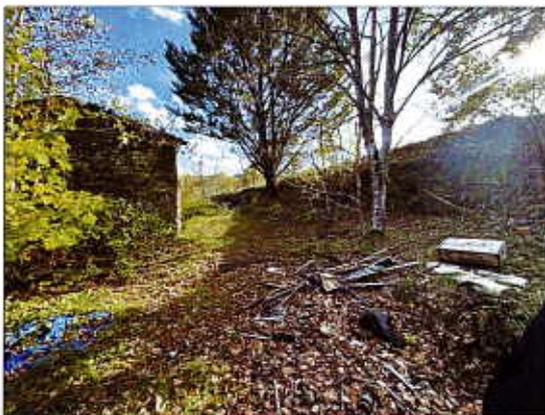
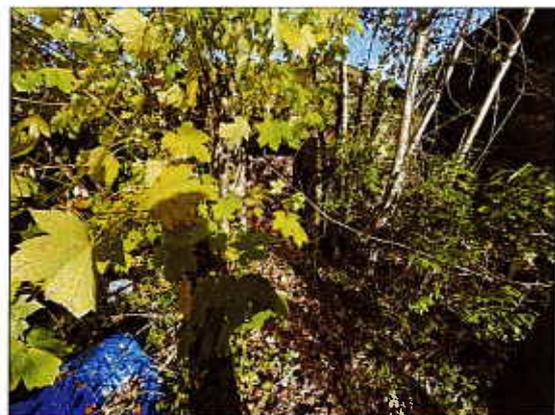
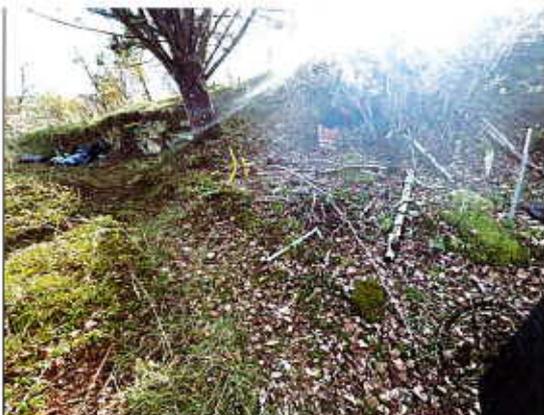
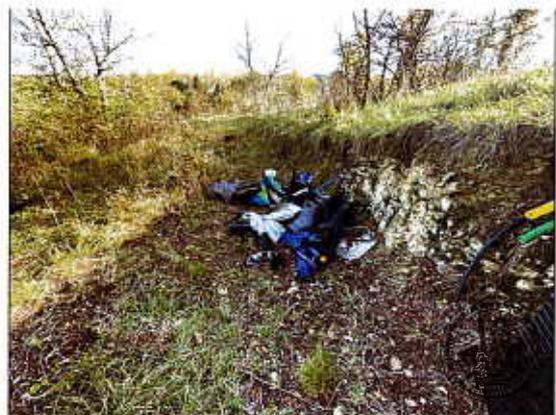
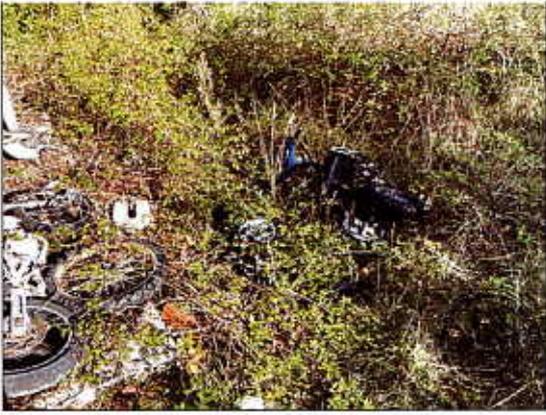
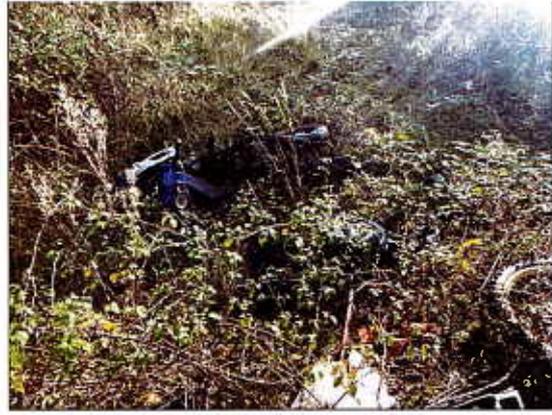
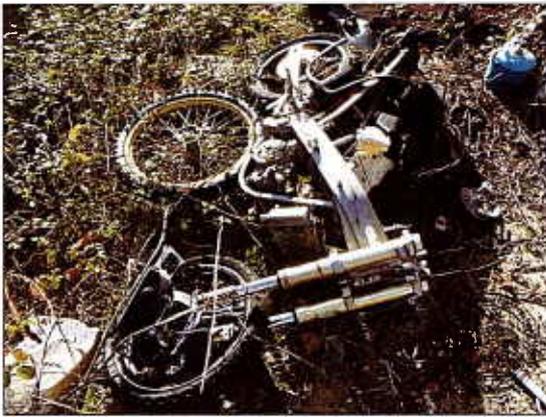
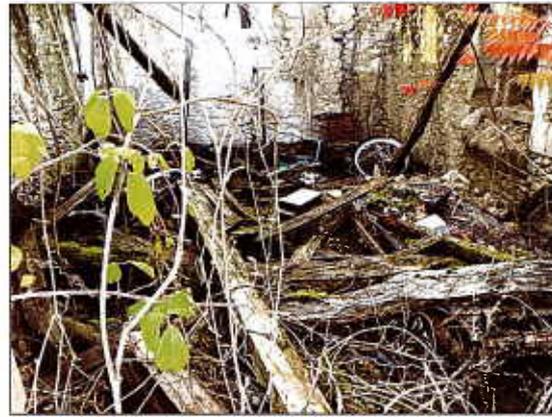
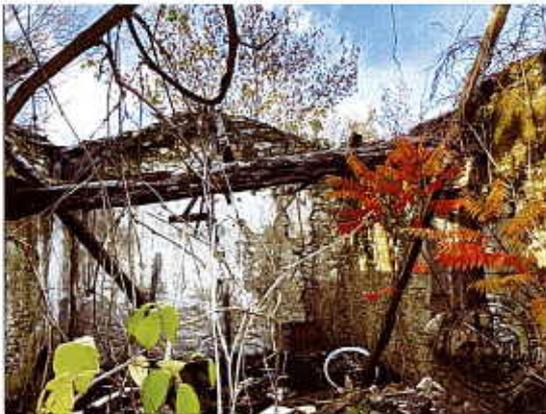
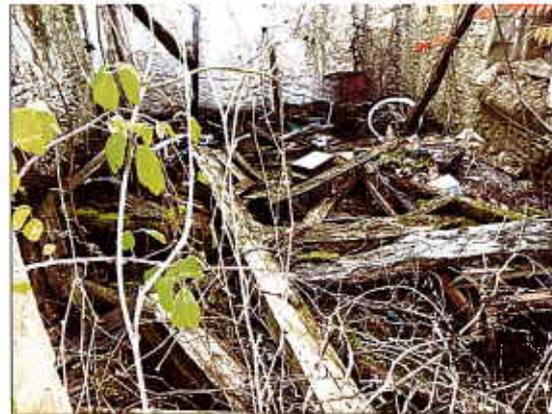
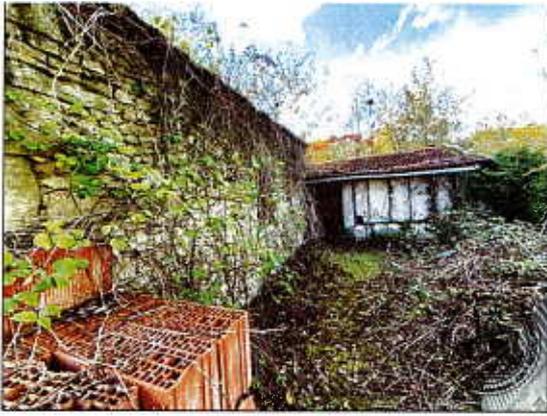
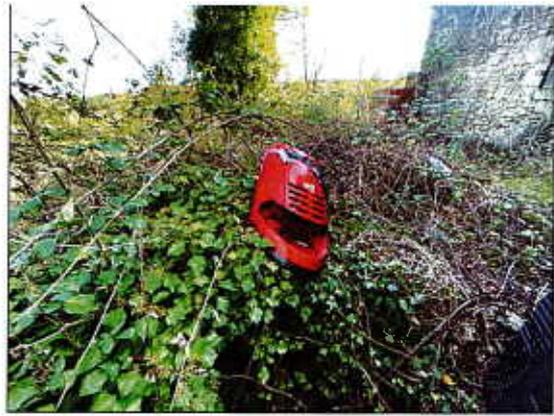
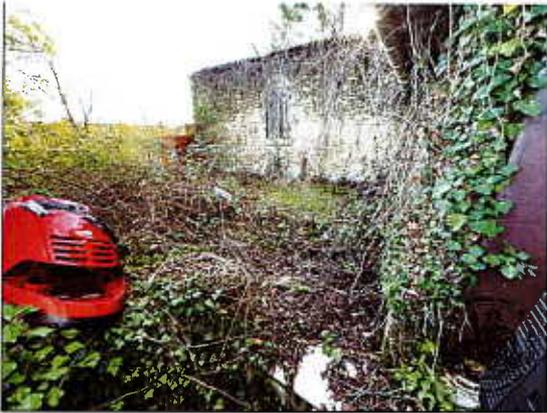
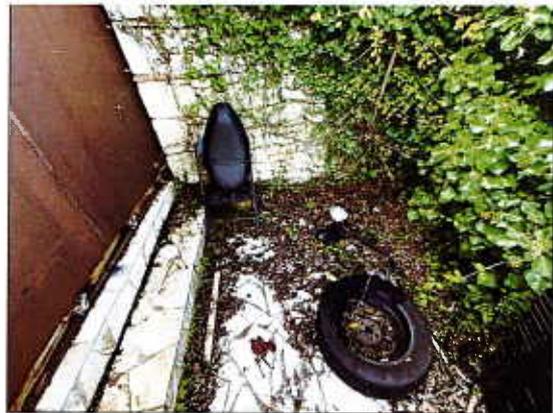
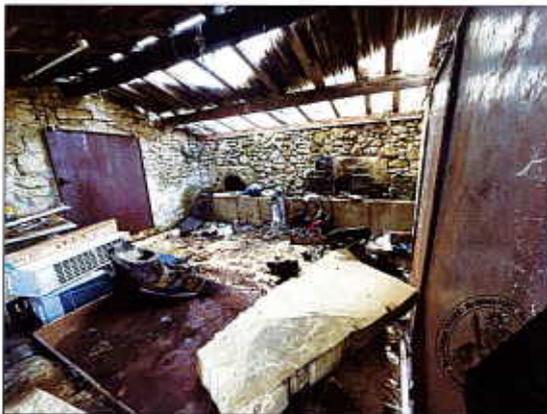
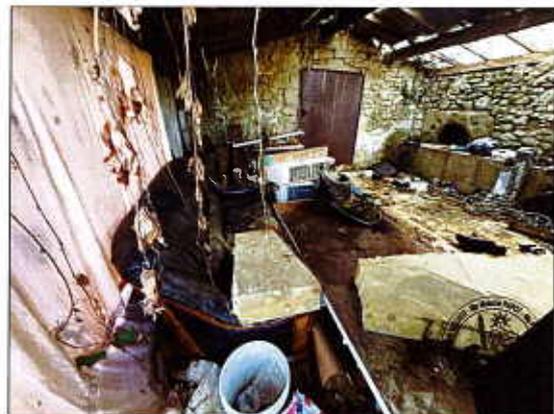
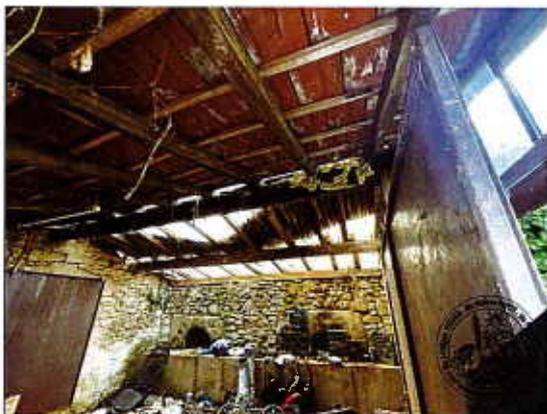
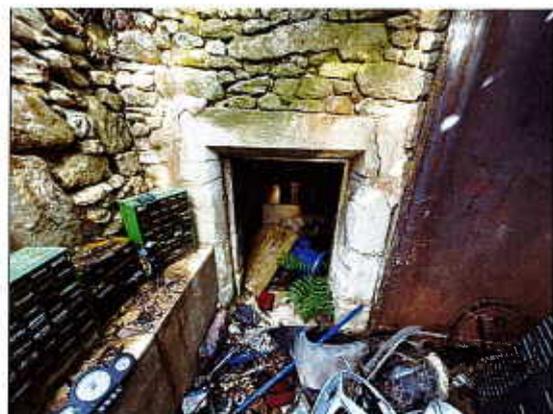
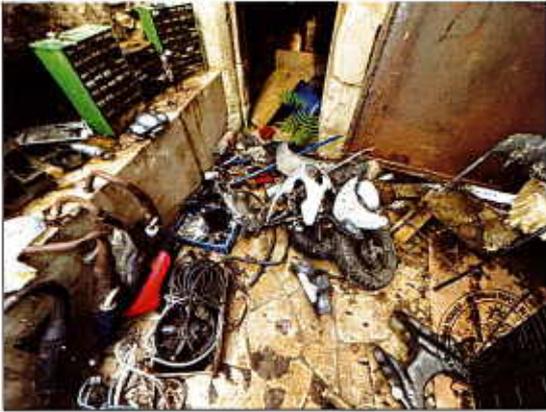
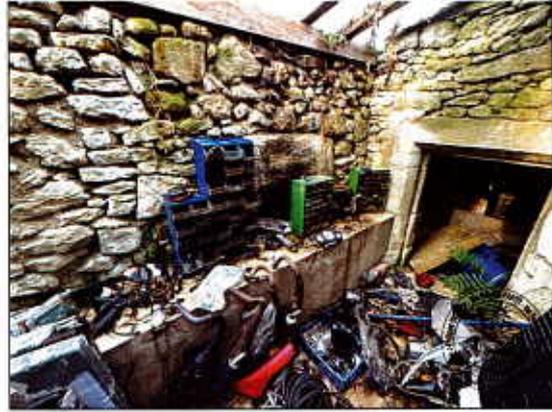
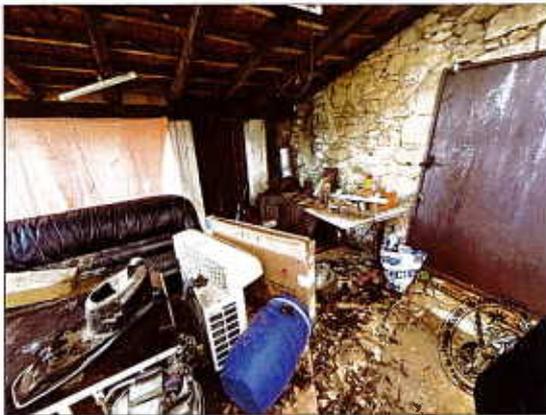
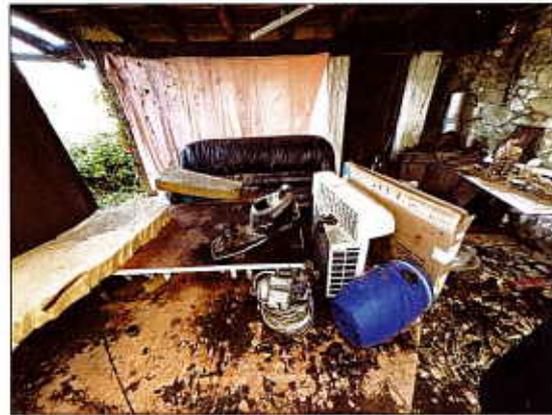
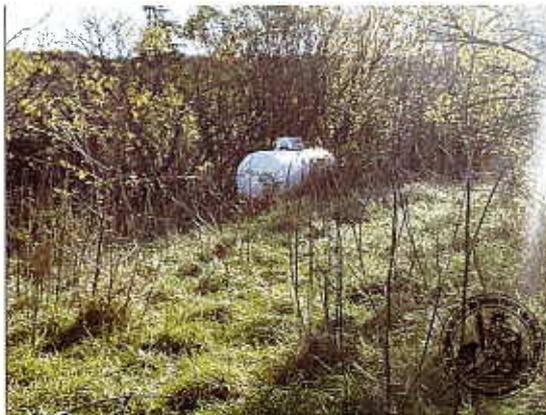
Une allée mène à un bâtiment supplémentaire, cette allée n'a fait l'objet d'aucun entretien particulier, elle est partiellement envahie par la végétation qui s'est développée de manière anarchique.

Je note la présence de débris, qui sont éparpillés sur le sol de la propriété, avec de vieux bureaux, des déchets en tout genre qui sont jetés sur le sol, des pièces de voiture, des piscines gonflables,

Le bâtiment comporte une porte métallique sur l'avant, qui est fermée par un cadenas.

Je constate la présence de débris de chaises, des morceaux de véhicules, des morceaux de motos, des carcasses de scooters, avec des pièces éparpillées sur le sol.

Une carcasse de scooter Peugeot, un cadre de moto, je constate la présence de plusieurs cadres de moto qui sont jetés dans le bâtiment, une partie de la toiture du bâtiment est totalement effondrée sur elle-même, présence de vieux ordinateurs.

En contournant le bâtiment, je constate que la végétation s'est développée de manière anarchique, je constate la présence d'un passage qui permet d'accéder à une porte coulissante métallique.

Sur le sol je note la présence de nombreux débris de motos et scooters, le portail coulissant s'ouvre sur un espace dans lequel sont entassés des débris, des pièces de scooter et moto, pièces sans aucune valeur, qui sont démontées. Un vieux canapé, et des déchets, qui sont abandonnés semble-t-il depuis des années.

Je constate que la toiture est totalement endommagée, l'ensemble est en très mauvais état.

Je constate la présence de débris et débris de pièces qui sont jetés en vrac sur le sol de ce garage, avec de nombreuses carcasses et pièces de scooter, un vieux casque, tout est entièrement délabré.

À l'extrémité de la parcelle je constate la présence d'une citerne de gaz.

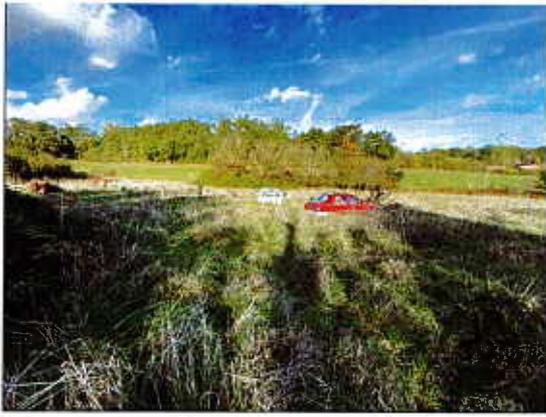
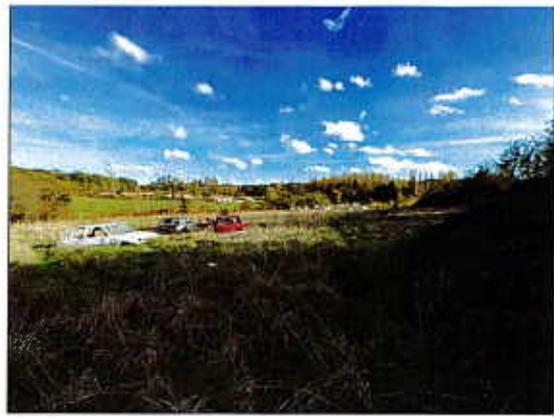
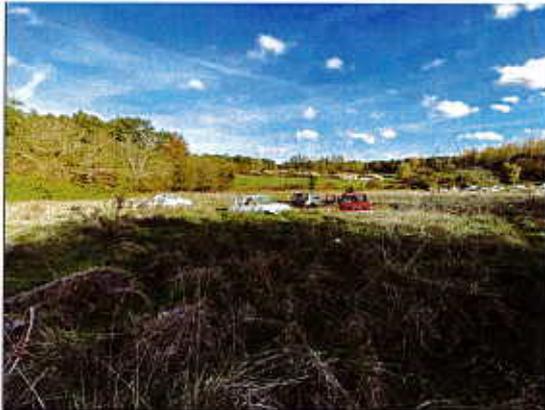
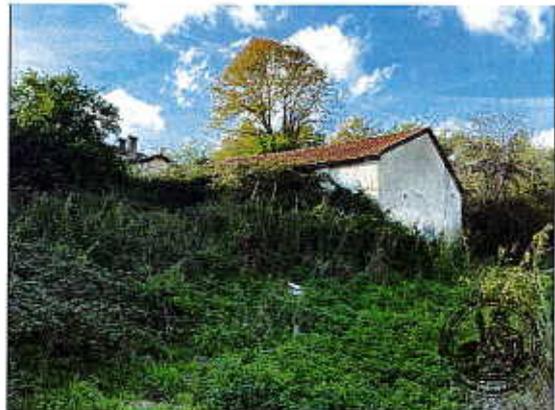
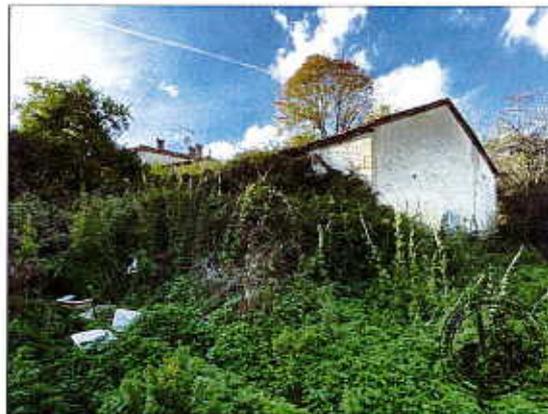
En partie basse de la parcelle toujours sur l'extérieur, sur le côté droit de celle-ci, je constate la présence de plusieurs véhicules épaves qui sont stationnés dans le champ, en contrebas du garage sur la droite de la propriété, avec également des débris de vieux tracteurs. Je constate la présence d'une multitude de véhicules épaves qui sont stationnés sur le côté droit de la maison, dont j'ignore s'ils appartiennent au débiteur, ou à un voisin.

Je constate qu'il est totalement impossible d'accéder au garage situé sur le côté droit de la maison, toutes les portes et les accès sont condamnés, et un immense roncier totalement impénétrable interdit de pouvoir accéder à l'intérieur du bâtiment qui ne renferme vraisemblablement aucun élément de valeur. ( ce bâtiment se trouve sur une parcelle voisine, qui n'appartient pas au débiteur, parcelle N°252 )
