Dossier N° 24-08225

# Dossier de Diagnostic Technique

Résidence Primevère - 51 bd de la  
Liberté  
Bat A - Appt 13  
47200 MARMANDE

# État du bâtiment relatif à la présence de termites

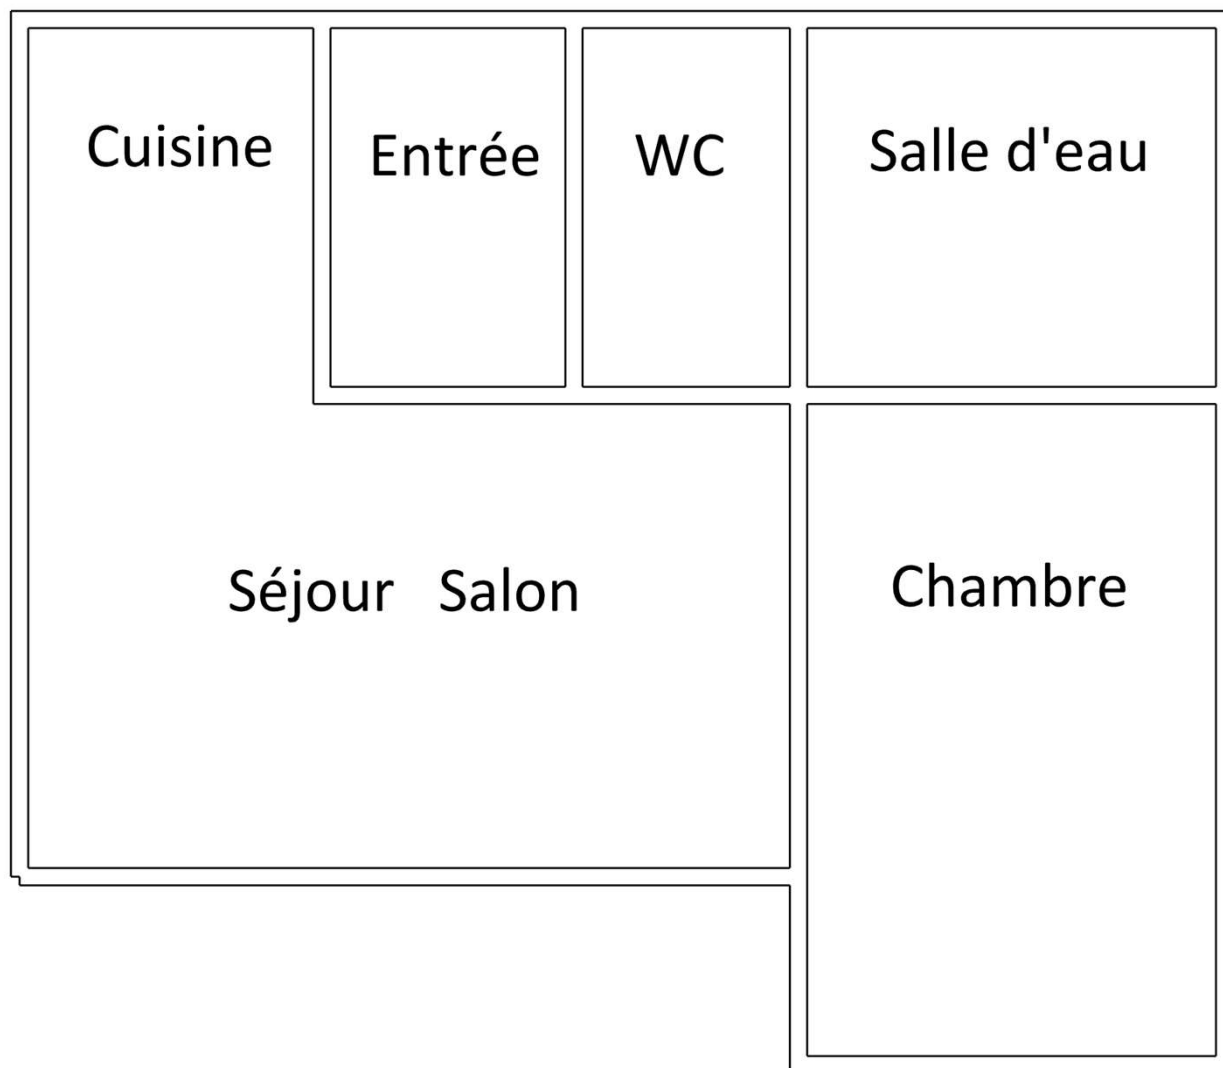
<b>PLANCHE DE REPERAGE USUEL</b>			<i>Adresse de l'immeuble:</i>	Résidence Primevère - 51 bd de la Liberté
N° dossier: 24-08225				Bat A - Appt 13
N° planche: 2/2	Version: 1	Type: Croquis		47200 MARMANDE
Origine du plan: Cabinet de diagnostic			<i>Bâtiment – Niveau:</i>	Appartement - R + 2

PARTIES DE BÂTIMENT VISITÉES	Ouvrages, parties d'ouvrages et éléments examinés	Résultat du diagnostic d'infestation
Entrée	Mur/s Toile de verre peinte, Plafond Peinture, Plinthes Faïence, Porte Bois, Sol Carrelage	Absence d'indice
WC	Mur/s Toile de verre peinte, Plafond Peinture, Plinthes Faïence, Porte Bois, Sol Carrelage	Absence d'indice
Séjour Salon	Baie libre, Fenêtre / Porte-fenêtre Métal, Mur/s Toile de verre peinte, Plafond Hourdis brique, Plafond Peinture, Plinthes Faïence, Sol Carrelage	Absence d'indice
Chambre	Baie libre, Fenêtre / Porte-fenêtre Métal, Mur/s Toile de verre peinte, Plafond Hourdis brique, Plinthes Faïence, Sol Carrelage	Absence d'indice
Salle d'eau	Baie libre, Mur/s Brique, Mur/s Toile de verre peinte, Plafond Hourdis brique, Plinthes Faïence, Sol Carrelage	Absence d'indice
Cuisine	Baie libre, Fenêtre / Porte-fenêtre Métal, Mur/s Faïence, Mur/s Toile de verre peinte, Plafond Peinture, Plinthes Faïence, Sol Carrelage	Absence d'indice
